CAPÍTULO 4

LÍNEAS VITALES

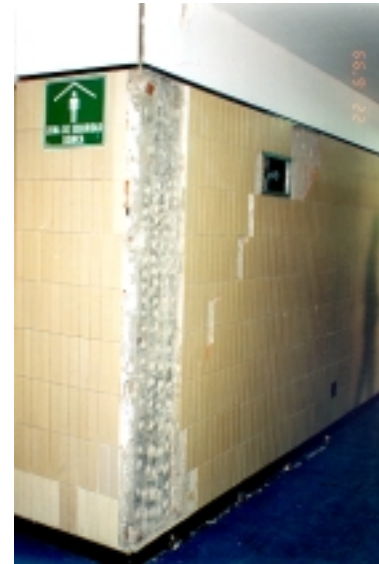
La estructura de la torre de especialidades tiene una planta en forma de T constituida por dos cuerpos rectangulares, separados entre sí. Están construidos a base de marcos de concreto rellenos con muros de mampostería y de losas macizas de concreto apoyadas perimetralmente. La altura de entrepiso es de alrededor de 4 m, común en construcciones destinadas a uso hospitalario. Las columnas de concreto de la torre cambian sus dimensiones, en la dirección corta del edificio, en cada nivel. En el sótano, planta baja y primer nivel se tienen columnas de 80x40 cm, en el segundo de 65x40 cm, en el tercero de 60x40 cm, en el cuarto de 35x40 cm, y en el quinto y sexto de 30x40 cm. En la fig. 4.3 se presenta el aspecto de una de las columnas del segundo nivel a la cual se le había retirado el recubrimiento de azulejo después del sismo. Se puede observar que no existe daño estructural en este elemento. Esta observación se repitió en otros elementos.

Figuras 4.2 y 4.3 - Vista general del Hospital San José y columna de segundo nivel, sin recubrimiento

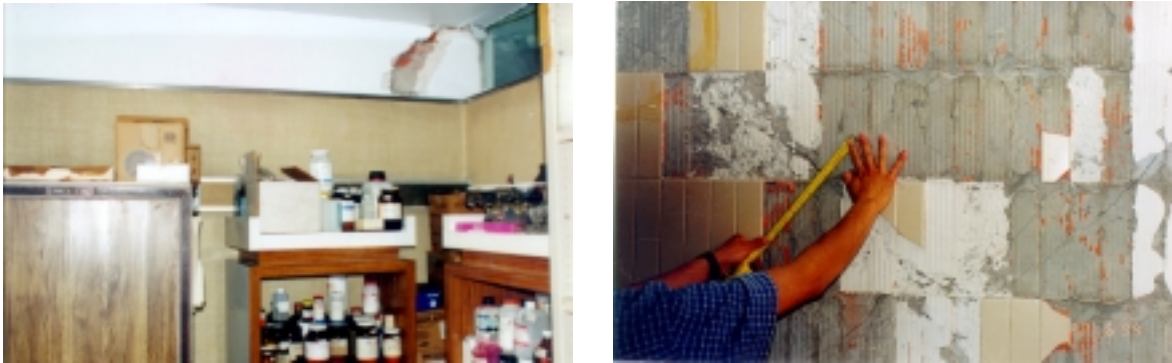
Los daños que se observaron en el hospital San José corresponden a la categoría de no estructurales. De acuerdo con las autoridades del hospital, no se registraron daños en instalaciones. Se presentaron grietas inclinadas en muros divisorios de mampostería, en la dirección corta de la torre (fig. 4.4), asociadas a la diferencia de rigideces entre los elementos estructurales (columnas y losas) y los no estructurales, así como al acoplamiento de dichos muros a la estructura.

También se presentó agrietamiento en muros aparentemente de mampostería próximos a la zona de la junta constructiva que existe entre los dos cuerpos de la torre (fig. 4.5). Estas grietas pudieron ser producto del roce y golpeteo entre ambos cuerpos durante el movimiento, al no existir una separación suficiente. La separación de cuerpos en la junta, medida a nivel de azotea, fue de 8 cm; sin embargo, se apreció que la misma se encuentra rellena con pedacería de madera y otros materiales. Los sistemas de piso, al nivel de la junta constructiva, también mostraron signos de agrietamiento y aplastamiento. En la fig. 4.6 aparece un

Figuras 4.4 y 4.5 - Agrietamiento en muros divisorios y muros de la junta constructiva entre cuerpos

De la inspección realizada, no se encontró comprometida la estabilidad de la estructura. Sólo es necesaria la rehabilitación de los muros no estructurales de los marcos de concreto. Para evitar el daño en la junta constructiva, e incluso el golpeteo entre cuerpos de la torre, se recomienda limpiarla. Se debe evaluar la conveniencia de ampliar la junta; para ello es necesario determinar los desplazamientos laterales máximos para los sismos de diseño.

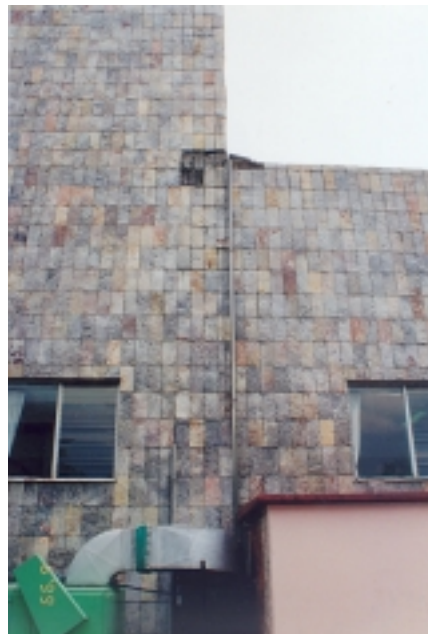
detalle del aplastamiento y desconchamiento del recubrimiento de cantera de la fachada ocurrido entre la torre de especialidades y un cuerpo alargado anexo de dos niveles.

Figura 4.6 - Aplastamiento y desconchamiento de la fachada por golpeteo entre cuerpos

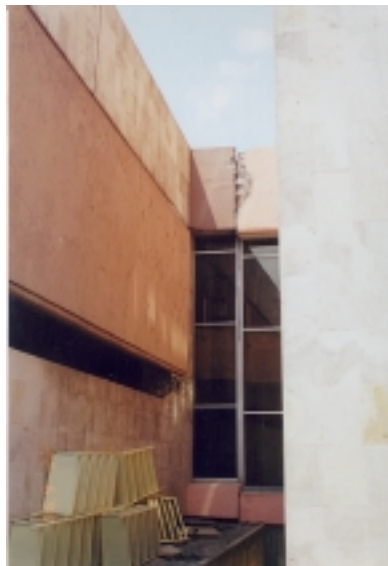
El golpeteo entre cuerpos independientes causó el agrietamiento y aplastamiento de las regiones vecinas a las juntas constructivas (fig. 4.9). Sin embargo, el daño parece haberse agravado por la existencia previa de asentamientos relativos entre los diferentes cuerpos del hospital.

Figura 4.9 - Aplastamiento en juntas constructivas

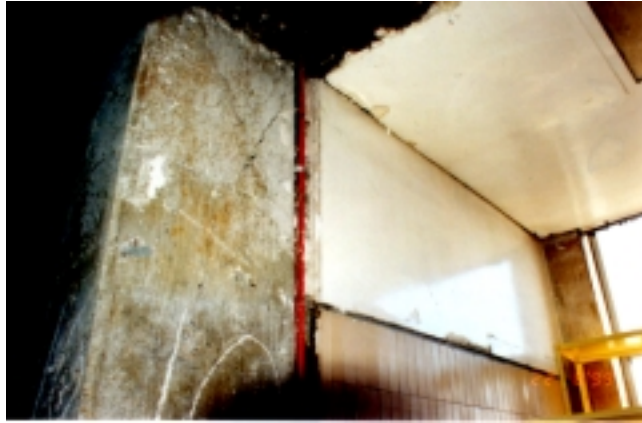
Algunas de las columnas del primer nivel del edificio C presentaron agrietamientos inclinados, aunque sólo en las caras paralelas a la dirección larga del edificio (fig. 4.10). En la columna de la fig. 4.10 se midieron grietas de 0.5 mm a 1.5 mm de anchura. Las columnas que presentaron daño en la primera planta se destacan en la fig. 4.11. Como se aprecia en dicha figura, las columnas dañadas se concentran en los extremos norte y sur del edificio. Dichas columnas están conectadas rígidamente a dos vigas acarteladas en la dirección larga con claros diferentes. La diferencia de claros de las vigas que se conectan a la columna provoca un cortante en la columna necesario para mantener el equilibrio. Se especula que este cortante más la fuerza inducida por el sismo produjo el agrietamiento en la columna, mismo que se observó en la dirección del cortante referido por carga vertical.

Figura 4.10 - Agrietamiento inclinado en columnas del primer nivel del edificio C

Las columnas del edificio C estaban confinadas, en la dirección larga, por muros de mampostería en toda su altura. Este arriostramiento rigidizó a las columnas, de modo que atrajeron una mayor cantidad de fuerza cortante en el intervalo elástico que fue de tal magnitud que provocó el agrietamiento inclinado del concreto de la columna. En una columna en particular, hacia el extremo sur de dicho edificio, fue evidente que uno de los muros no estaba en contacto con ella mientras que el del lado opuesto sí lo estaba. En este caso, el agrietamiento inclinado se orientó de manera de sugerir la formación de un puntal de compresión dentro de la columna hacia el muro en contacto. Este agrietamiento no se formó en la otra dirección, ya que al estar separado el muro de la columna, ésta pudo deformarse lateralmente sin aumentar la rigidez a corte y flexión.

El tipo y magnitud de los daños observados en el edificio C llaman la atención si se relacionan con la moderada intensidad del sismo de Tehuacán. Los agrietamientos en la estructura, específicamente los inclinados asociados a corte no debieron presentarse. Sin embargo, por las condiciones del subsuelo, no se puede descartar la posibilidad de efectos de sitio. Resulta conveniente revisar el diseño de la estructura original y proponer un esquema de rehabilitación integral que considere no sólo la resistencia del edificio (ausencia de colapso) sino también que establezca como objetivo de desempeño la permanencia de funcionalidad del hospital, incluyendo contenido e instalaciones. En este ejercicio se debe evaluar la posible influencia del suelo en la respuesta de la estructura.

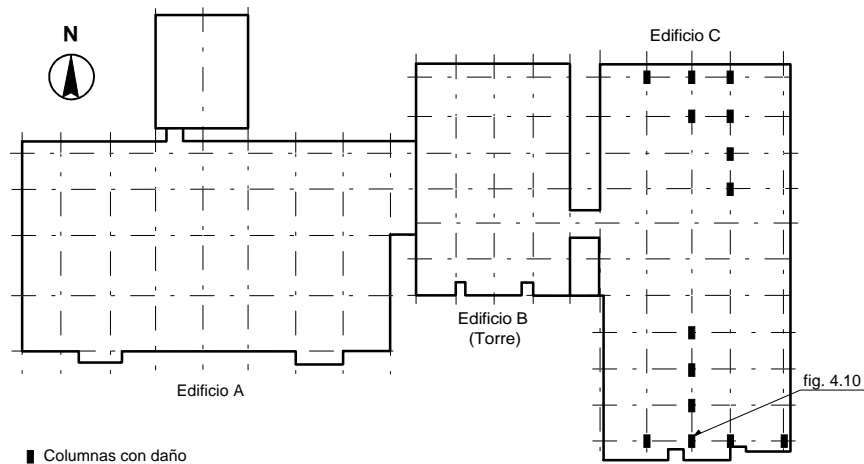
Figura 4.11 - Localización de las columnas con daño por corte en el primer nivel

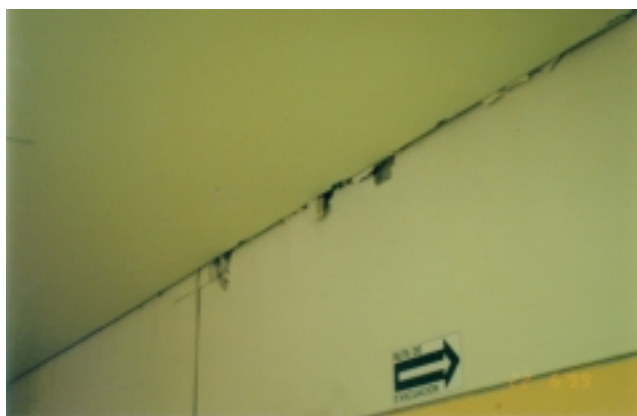
En el recorrido, también se observaron ligeros daños en muros divisorios y en acabados (fig. 4.12). La cimentación de uno de los cuerpos fue inspeccionada y no presentó daño alguno.

Figura 4.12 - Daño en elementos no estructurales

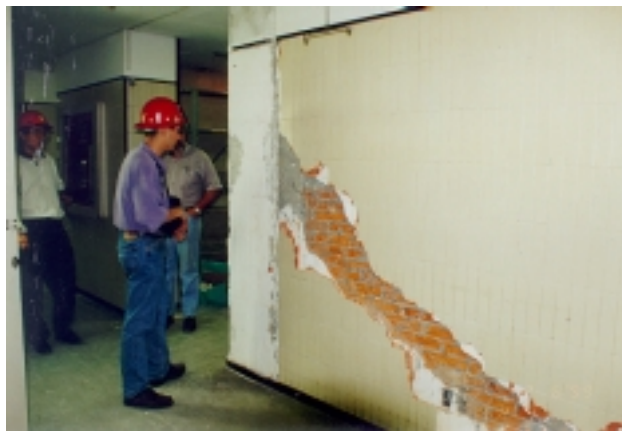
En la fig. 4.14 se muestra un detalle del daño que fue comúnmente observado en un muro divisorio acoplado a la estructura principal. Este daño se debe a demandas de deformación excesivas para este tipo de elementos y materiales. En algunos casos, el daño se pudo asociar con fallas constructivas o de diseño. En la fig. 4.15 se muestra un detalle del anclaje de la dala intermedia de un muro de mampostería al castillo que lo confina. Se observó que el gancho del refuerzo longitudinal de la dala no está dentro del armado del castillo sino que se interrumpe en su paño interior, lo que provoca que la dala se separe del castillo.

Figura 4.14 - Daño en muros divisorios de mampostería confinada

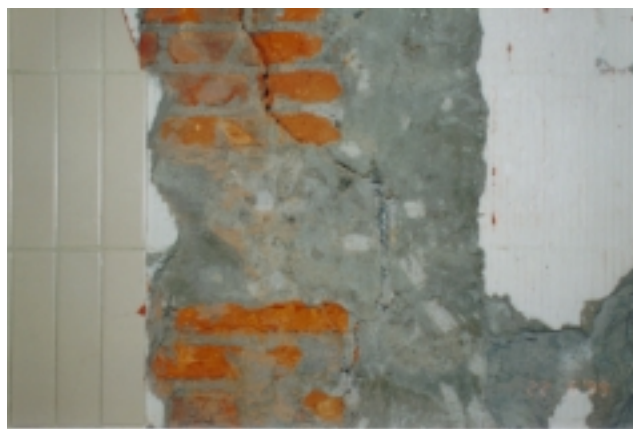
Figura 4.15 - Detalle de anclaje inadecuado en un muro divisorio de mampostería confinada

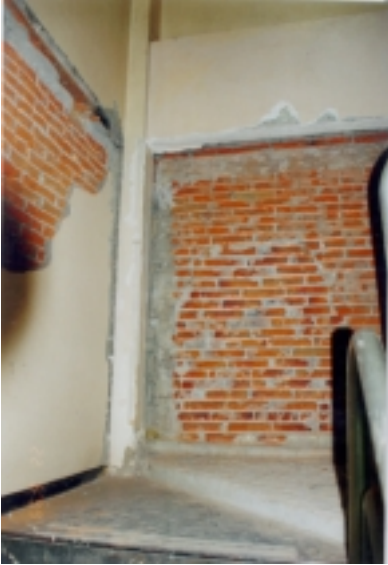
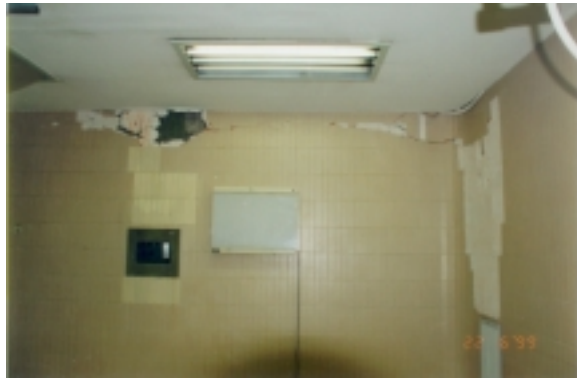
Otras zonas dañadas fueron el cubo de escaleras (fig. 4.16) y los quirófanos (fig. 4.17). En estos últimos, el escaso recubrimiento y la reducida separación entre elementos divisorios y estructurales fueron la causa más probable del fisuramiento y desconchamiento. Una de las mesas de cirugía, de unos 300 kg de peso, se volcó en uno de los quirófanos (fig. 4.18). Esto puede ser evidencia de las elevadas demandas de velocidad de deformación a las que se vio sometido el edificio. Afortunadamente, no se registraron víctimas.

Figuras 4.16 y 4.17 - Daño no estructural en cubo de escaleras y zona de quirófanos

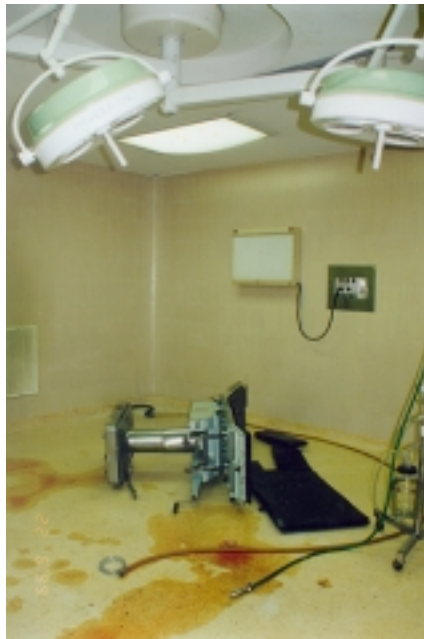
Figura 4.18 - Volcamiento de una mesa de cirugía

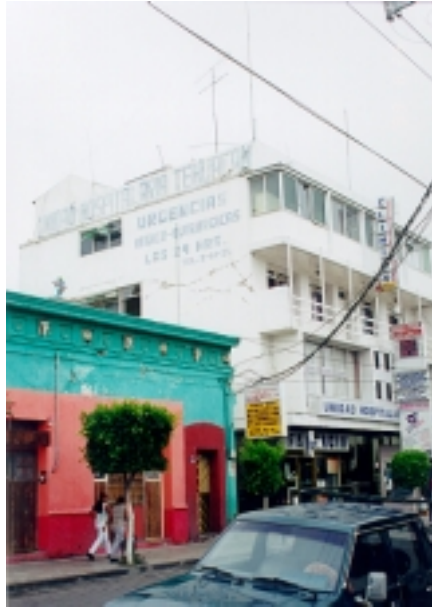
Este edificio aparentemente de marcos de concreto con muros diafragma de mampostería de cuatro niveles se encuentra localizado en la calle de Reforma Norte. Su fachada está compuesta prácticamente por cancelería y en los lados restantes muros de mampostería con ventanas. En este edificio se observó agrietamiento inclinado en uno de los muros de tercer nivel (fig. 4.19). No presentaba mayor daño y su funcionamiento parecía normal.

Figura 4.19 - Agrietamiento en muros de mampostería

No se considera que la estabilidad del edificio se encuentre en peligro y se recomienda realizar las reparaciones necesarias.
