## EL SISMO DE TECOMÁN DEL 21 DE ENERO DE 2003 (ME 7.6)

EL SISMO DE TECOMÁN, COLIMA DEL 21 DE ENERO DE 2003 (Me 7.6)

Dirección de Investigación

Noviembre, 2003

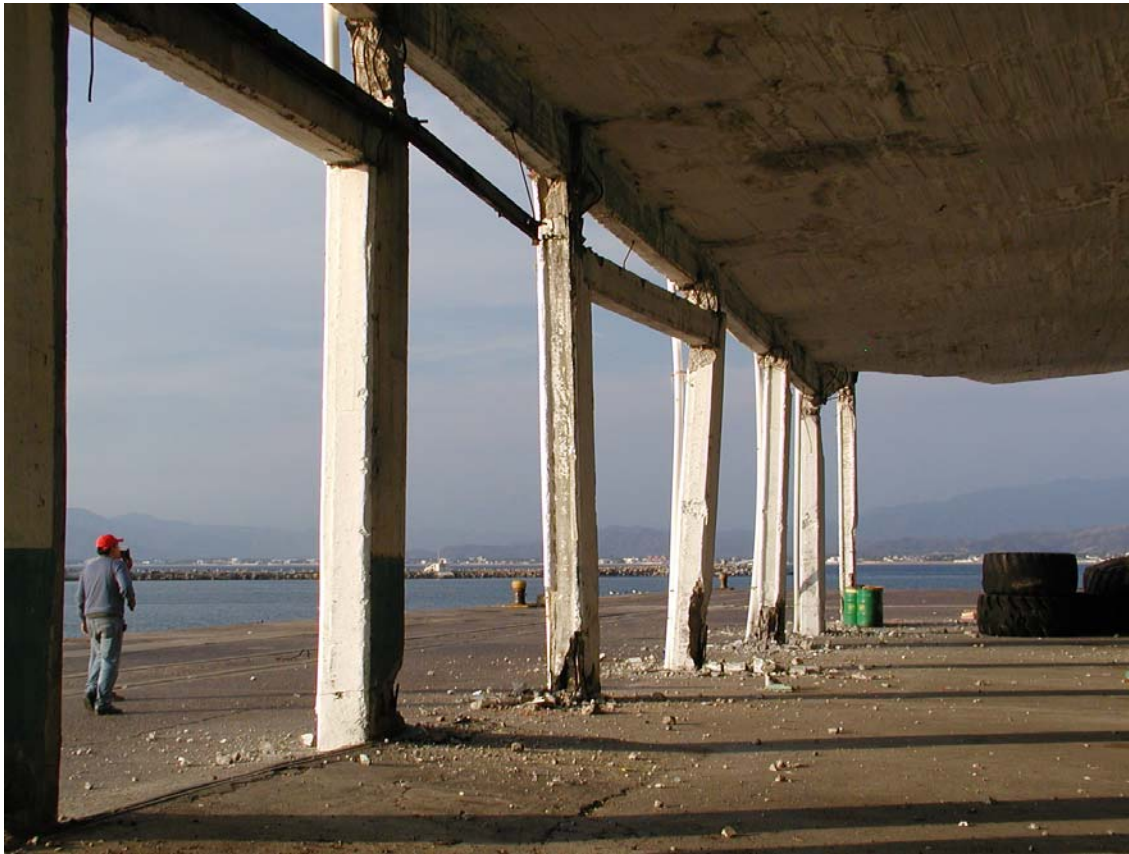
Sismos de magnitud igual al ocurrido en Tecomán el 21 de enero pasado usualmente causan daños y fallas en suelos y estructuras térreas, debido a la gran energía liberada y las consecuentes e importantes aceleraciones que sufre el terreno durante el movimiento sísmico. Tal es el caso del problema que se presentó en el malecón y muelle fiscal de Manzanillo, donde se registró un asentamiento y desplazamiento del piso hacia el mar de varios centímetros (Fig. 5.1); el cual pudo producirse por el efecto de licuación de arenas debido a las aceleraciones del terreno durante el sismo. No se conocen las aceleraciones del terreno en el sitio; sin embargo, fueron lo suficientemente grandes para provocar daños en las estructuras del muelle fiscal de Manzanillo, (Fig. 5.2).

**Figura 5.2** Daños ocurridos en las instalaciones del muelle fiscal de Manzanillo

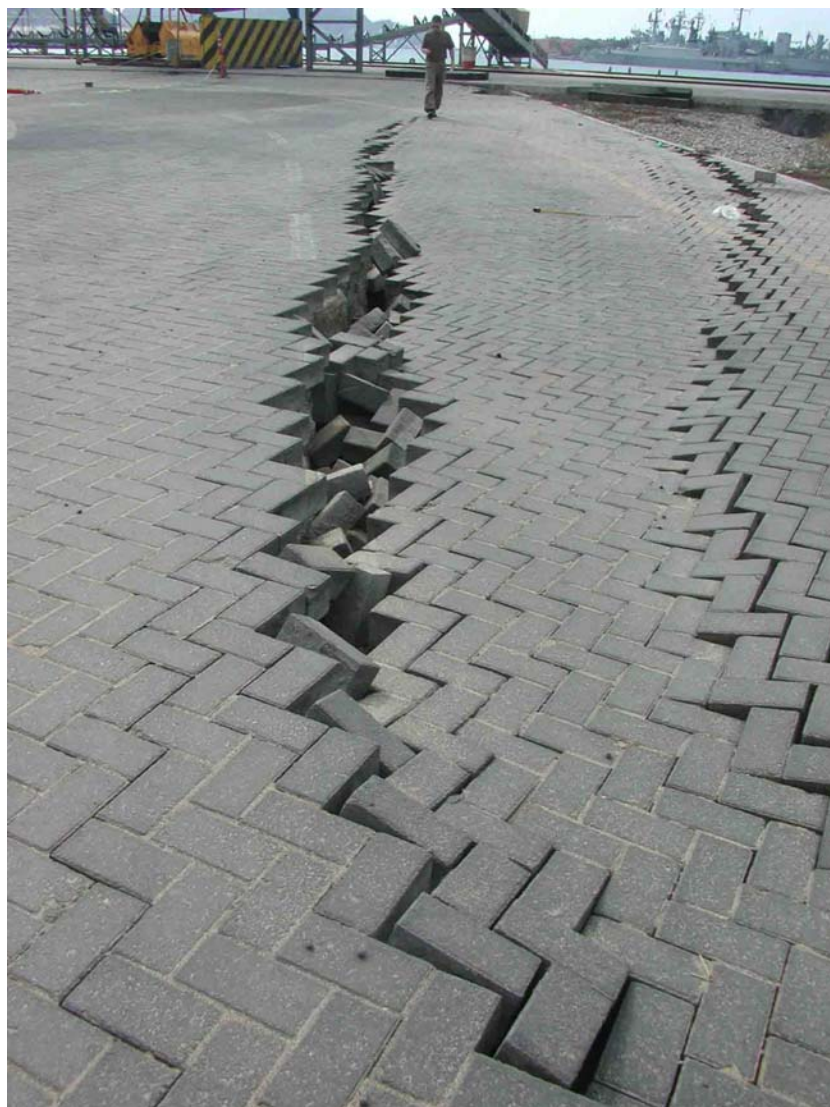
**Figura 5.3** Daños por el fenómeno de licuación en las instalaciones del puerto de Manzanillo, Wartman et al., 2003; <http://geoinfo.usc.edu/gees>

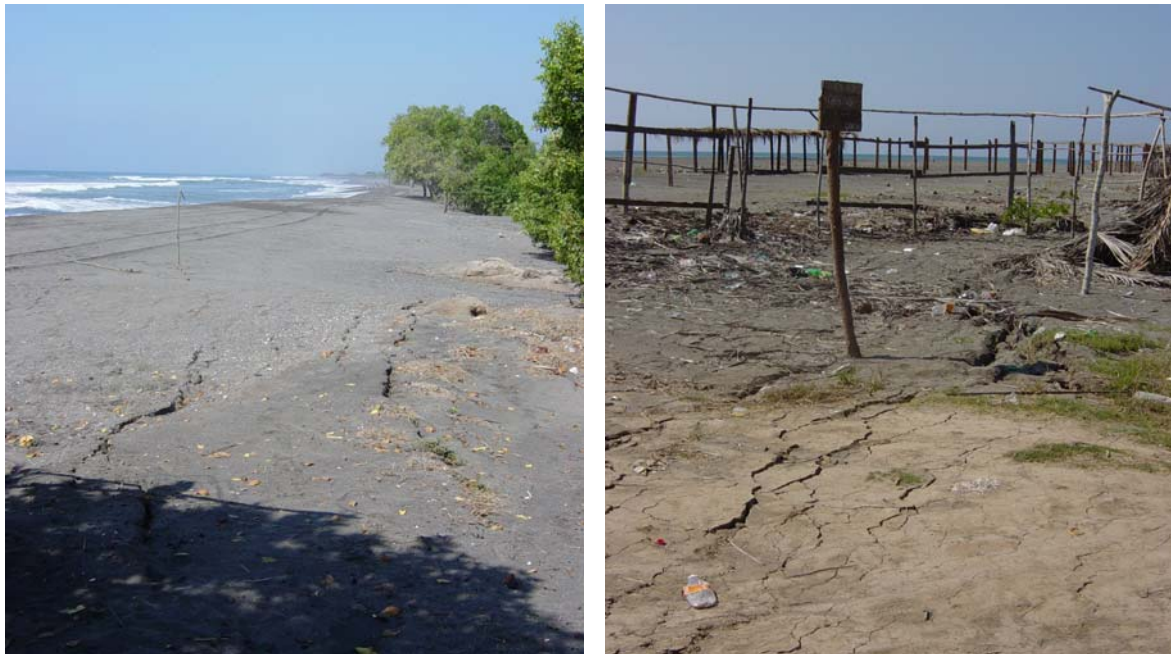
**Figura 5.4** Grietas ocasionadas por el fenómeno de licuación en suelos arenosos ubicados en los límites de Colima (Cerro de Ortega) y Michoacán (Coahuayana ), Fotos cortesía del Ing. Germán Espítia

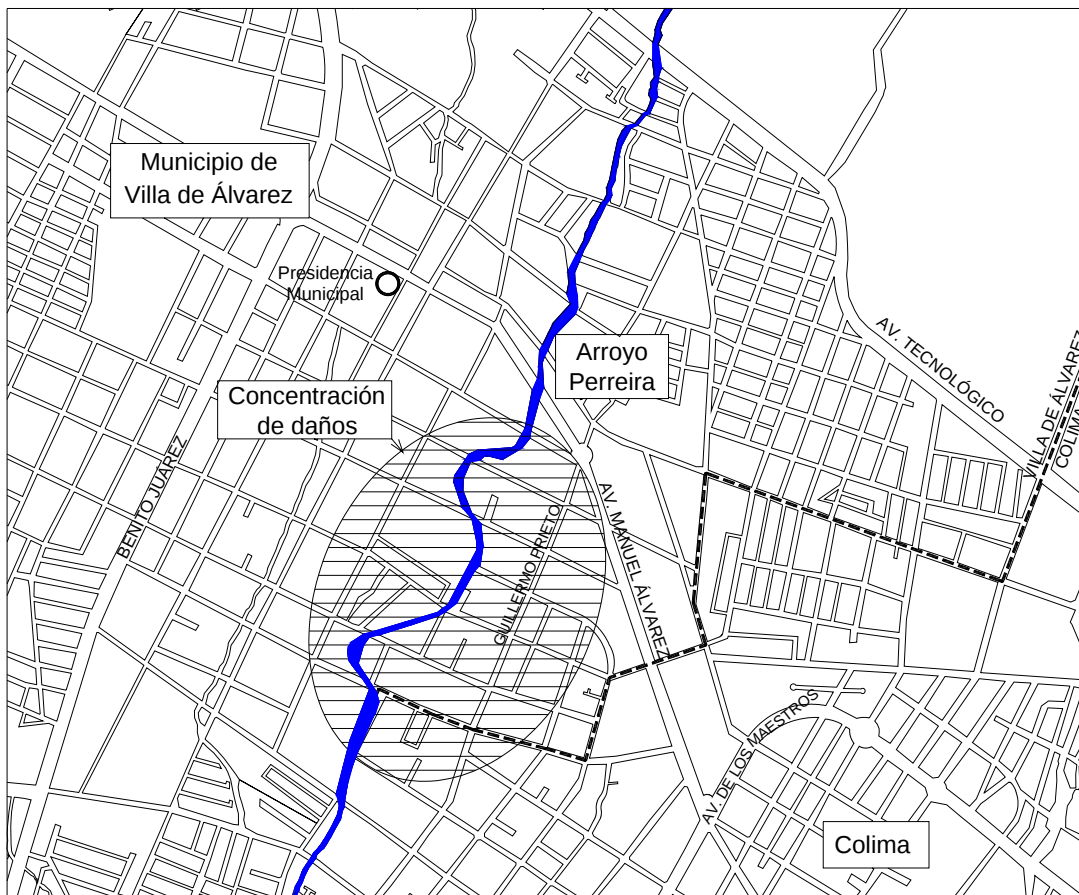
**Figura 5.7** Concentración de daños en el municipio de Villa de Álvarez debido a las malas condiciones del terreno

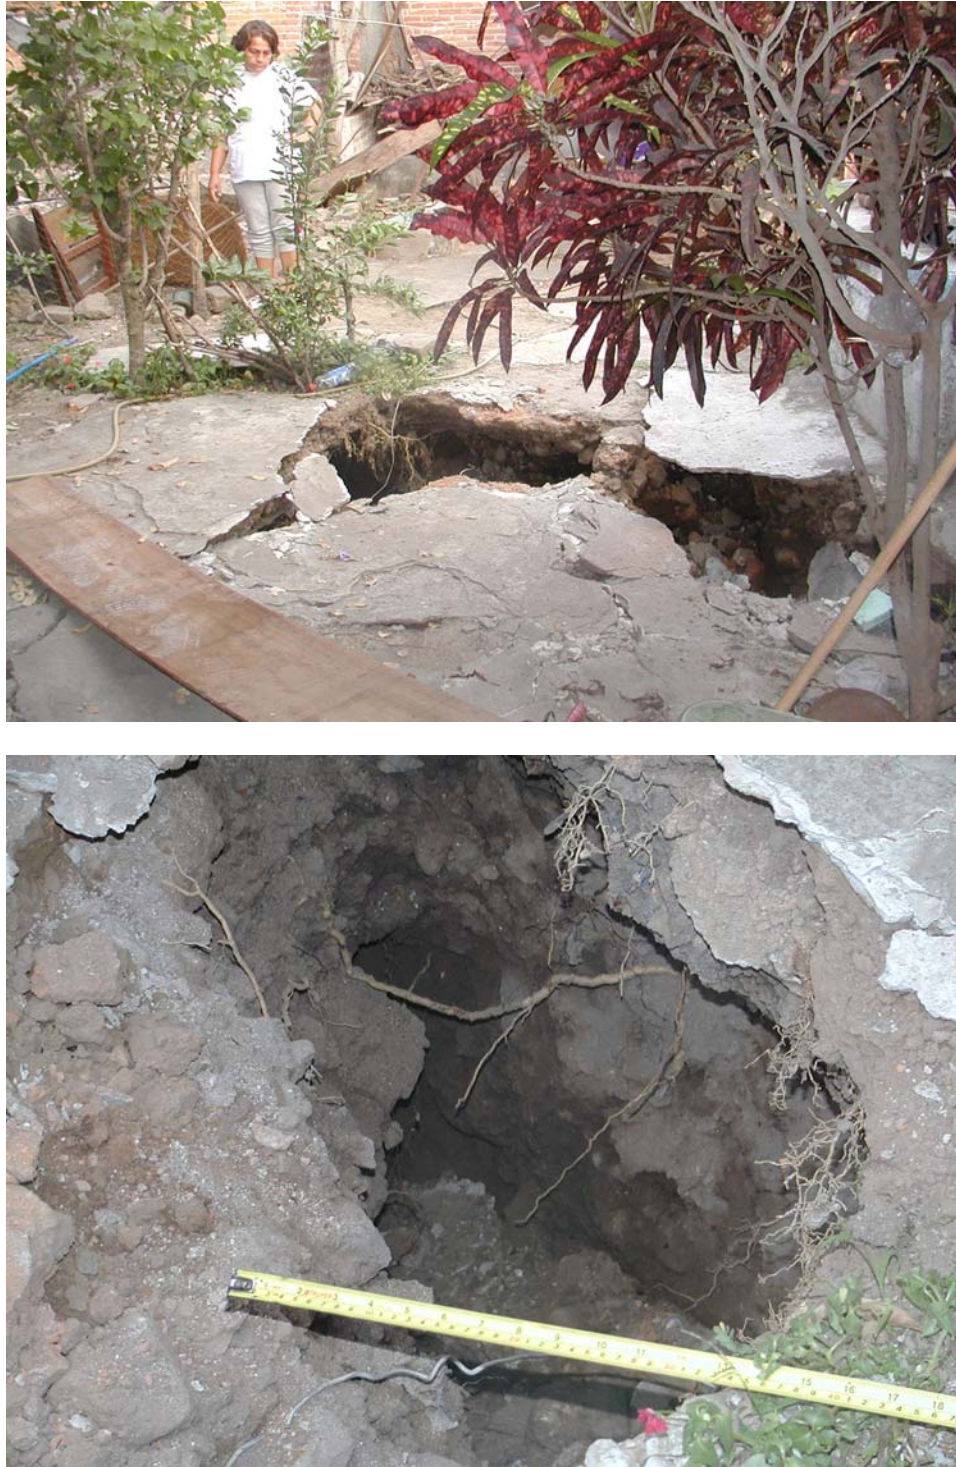
de las construcciones durante las solicitaciones sísmicas, aunadas a la falla repentina de los huecos o cavernas por la acción de las cargas dinámicas. Estos aspectos se evidenciaron en algunos sitios de Villa de Álvarez, donde ocurrieron asentamientos súbitos y hundimientos en los patios de algunas casas habitación (Fig. 5.8).

**Figura 5.8** Asentamiento brusco del terreno en los patios de algunas casas ubicadas en el municipio de Villa de Álvarez

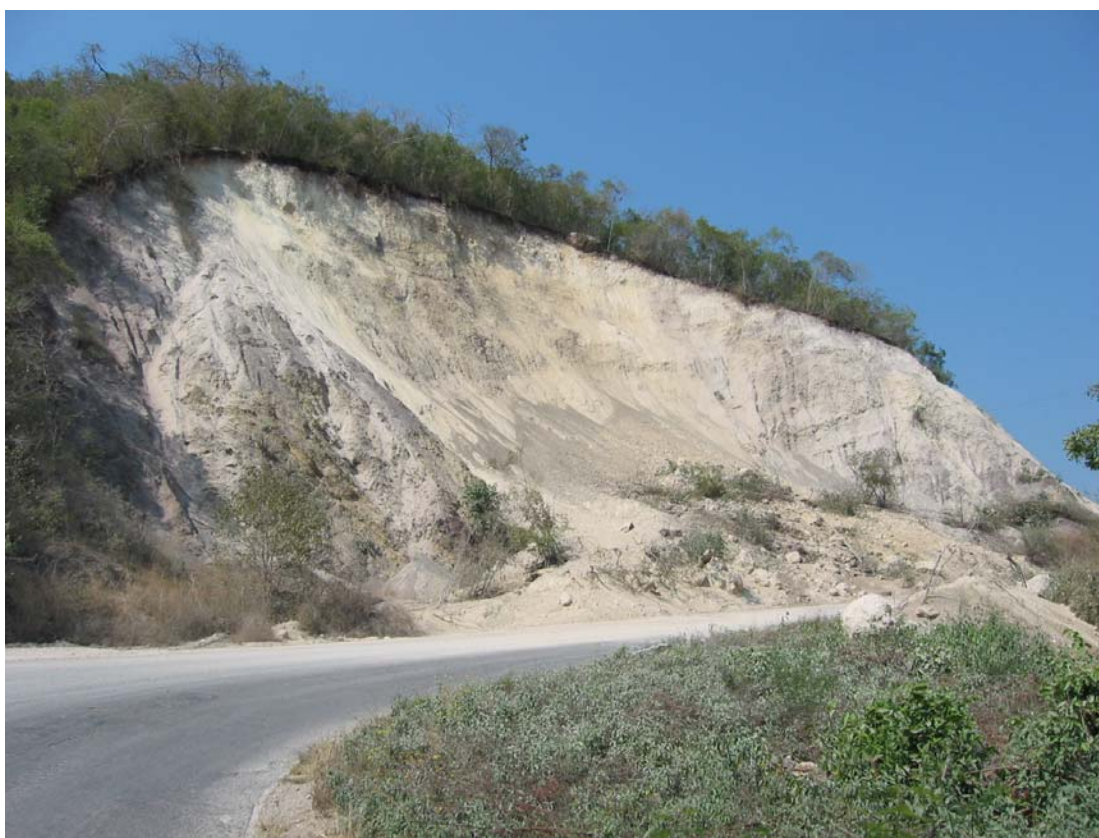
**Figura 5.9** Deslizamiento ocurrido en un corte de la carretera Colima-Tecomán

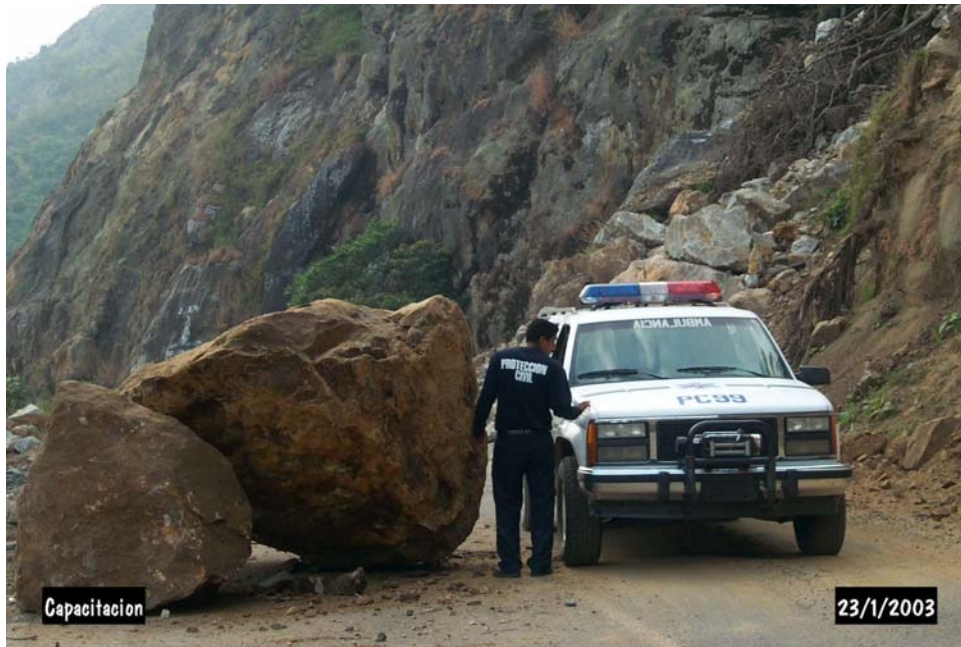
Por su parte, en el estado de Michoacán se reportaron deslizamientos y caídos de suelos y rocas en laderas contiguas a vías de comunicación carretera. La Dirección Estatal de Protección Civil de Michoacán (DEPC-Michoacán) informó sobre los deslizamientos en carreteras, y no reportó pérdidas de vidas humanas. Los deslizamientos y desprendimientos ocurrieron principalmente en la carretera que une a los municipios de Aquila y Chinicuila; presentándose caídos y desprendimientos de rocas de gran tamaño, como se muestra en la figura 5.10.

**Figura 5.10** Caídos de rocas en un corte de la carretera Aquila-Chinicuila del estado de Michoacán  
(Foto cortesía de la Dirección Estatal de Protección Civil de Michoacán)

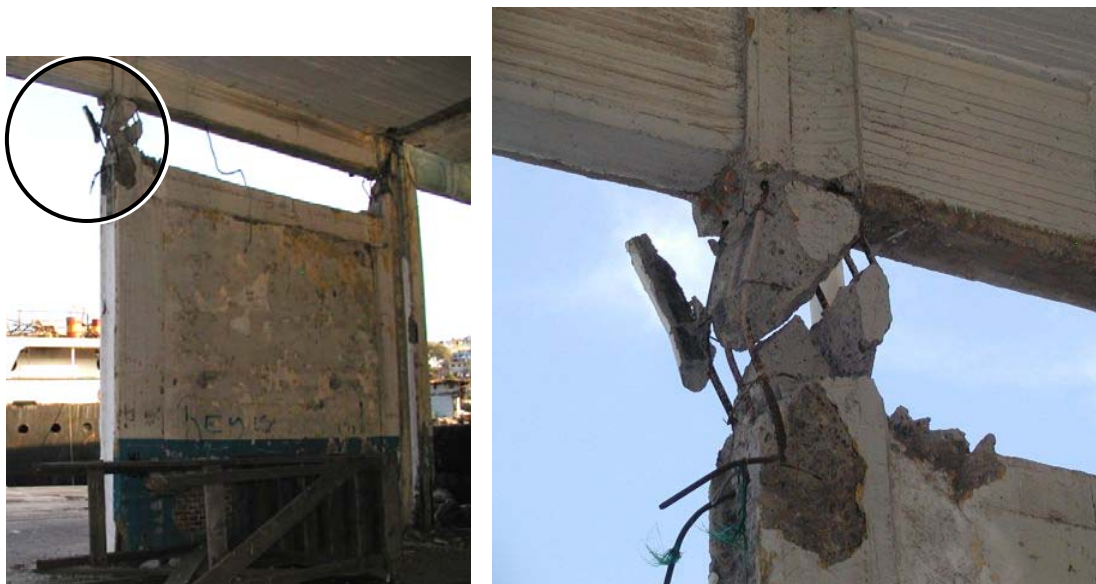
En el diseño original, una de cada dos crujías estaba cerrada por un muro de mampostería. En dichas crujías se tiene una trabe que liga cada par de columnas un poco abajo del sistema de losa dejando un espacio libre. Este marco era rellenado por un muro de mampostería como muro diafragma. Todavía existían algunos de estos muros (Fig. 6.2) pero la mayoría ya habían sido demolidos. El problema es que estos marcos, con o sin muro, inducen al fenómeno de columna corta en el tramo de columna superior sobresaliente del marco.

**Figura 6.2** Marco con muro generando la falla de columna corta y detalle

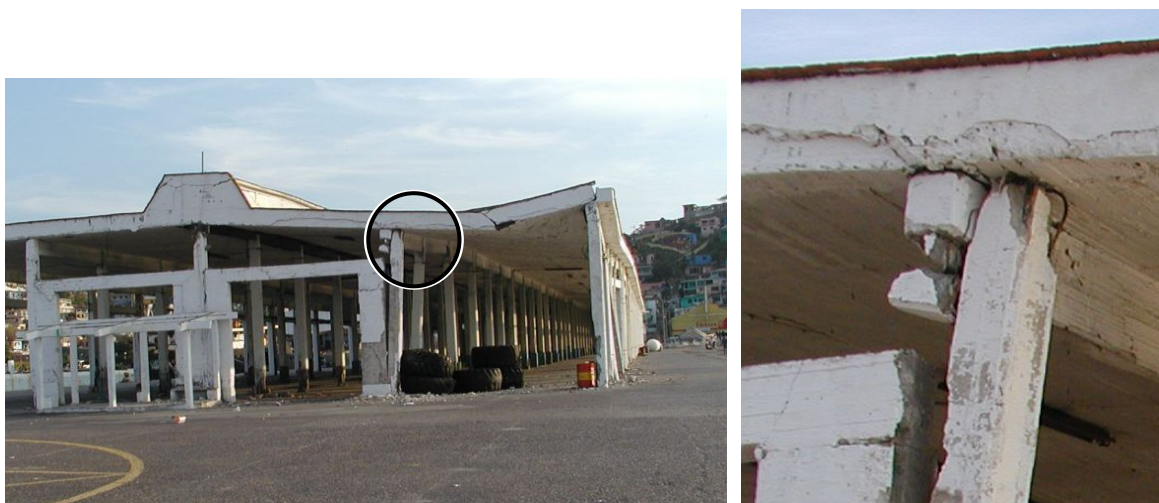
En las figuras 6.3 y 6.4 se muestran detalles del daño sufrido principalmente en las columnas y en la conexión viga-columna. Debido a la pérdida de un par de columnas las trabes del sistema de techo trabajaron hasta formarse articulaciones plásticas y fallas por cortante, asimismo la losa trabajó generando fuerzas de membrana en su plano evitando su colapso.

**Figura 6.3** Vista desde el extremo del muelle, falla de la conexión viga-columna

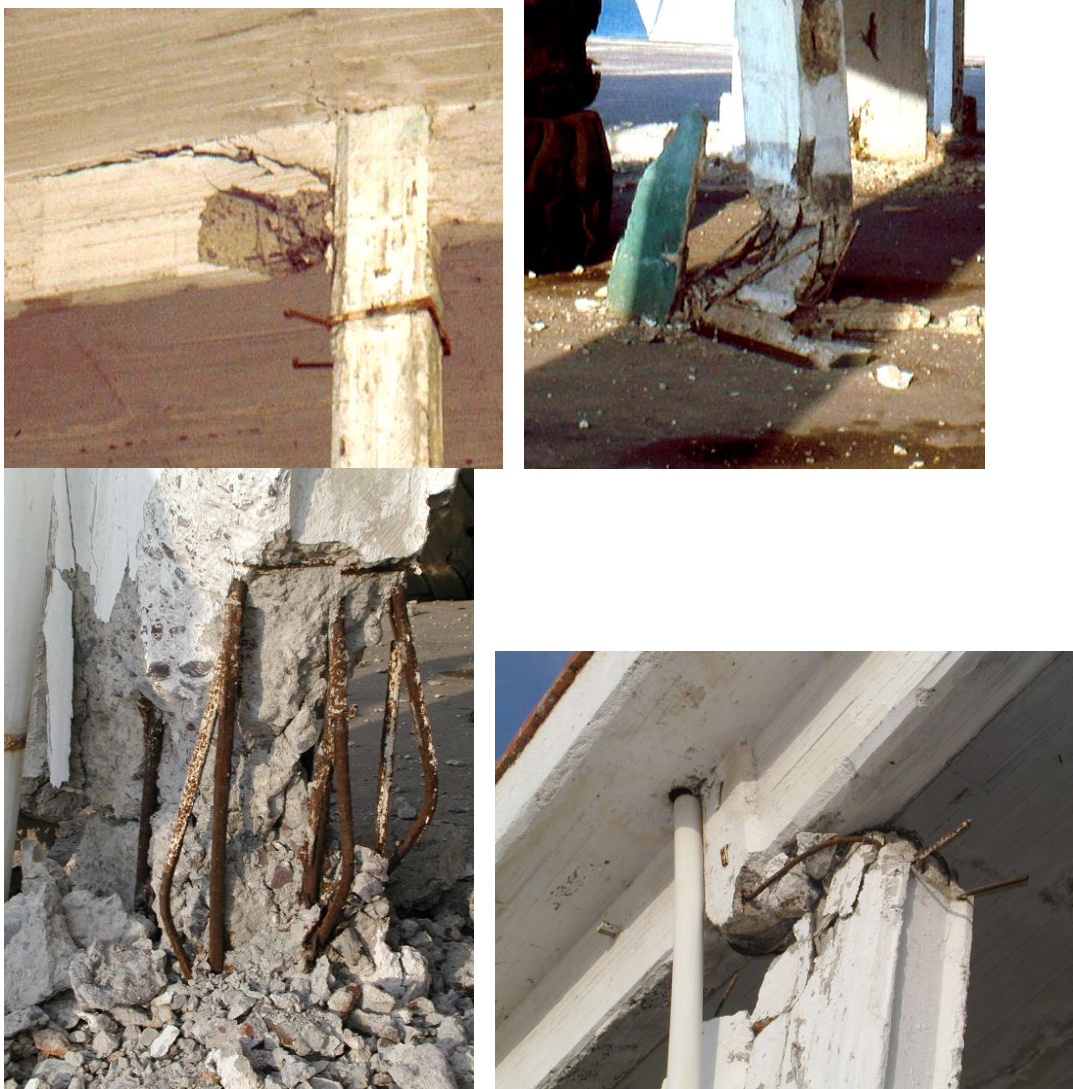
Fue notorio el deterioro por corrosión del acero de refuerzo, así como el escaso uso de estribos en la parte dañada de las columnas.

**Figura 6.4** Detalles de daño en la estructura

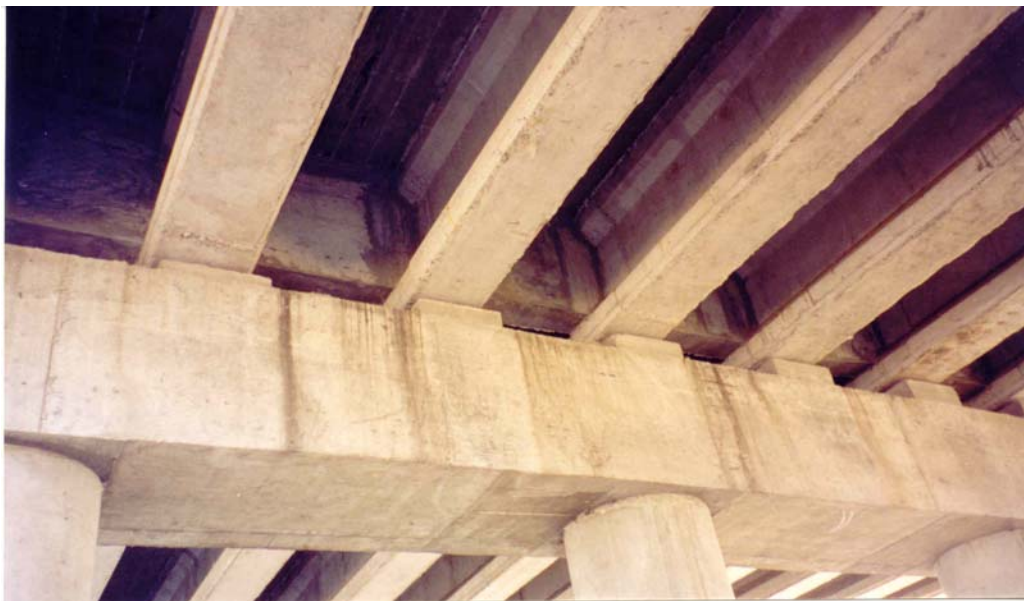
También, se observó que debido al movimiento lateral de las vigas prefabricadas y al daño en los topes, éstas quedaron desfasadas de su posición original (Fig. 6.7). Asimismo, fue evidente el movimiento de los apoyos, en la figura 6.8 se muestra un ejemplo.

**Figura 6.7** *Desfase de su posición original de las vigas precoladas del puente "Manzanillo"*

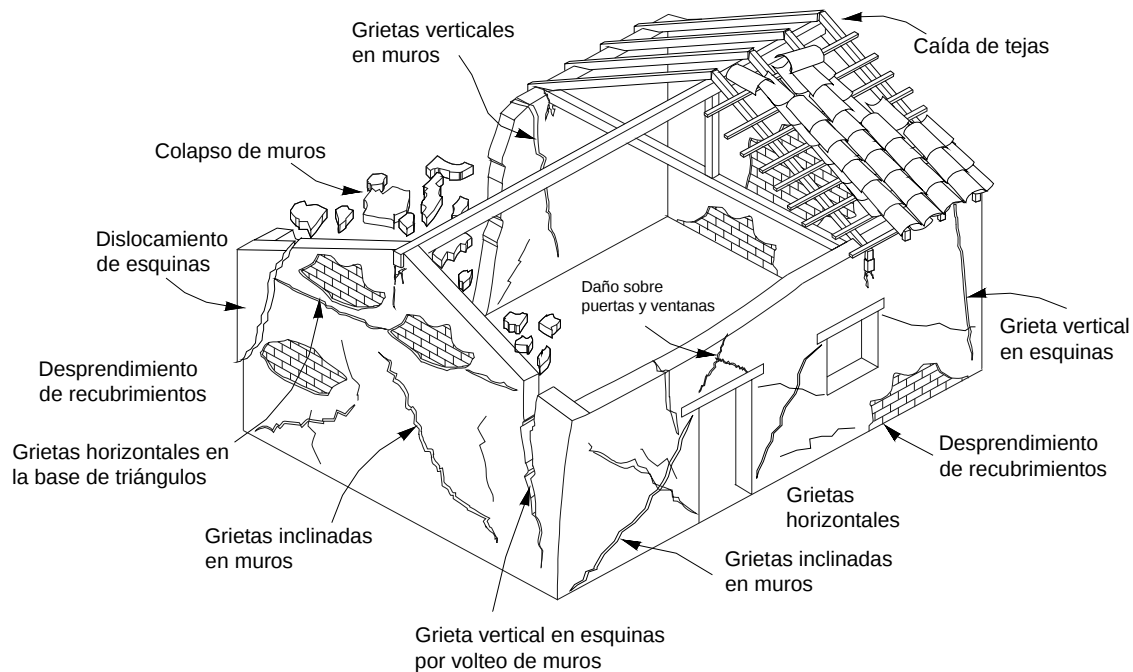
**Figura 7.5** Daño típico observado en la vivienda de adobep

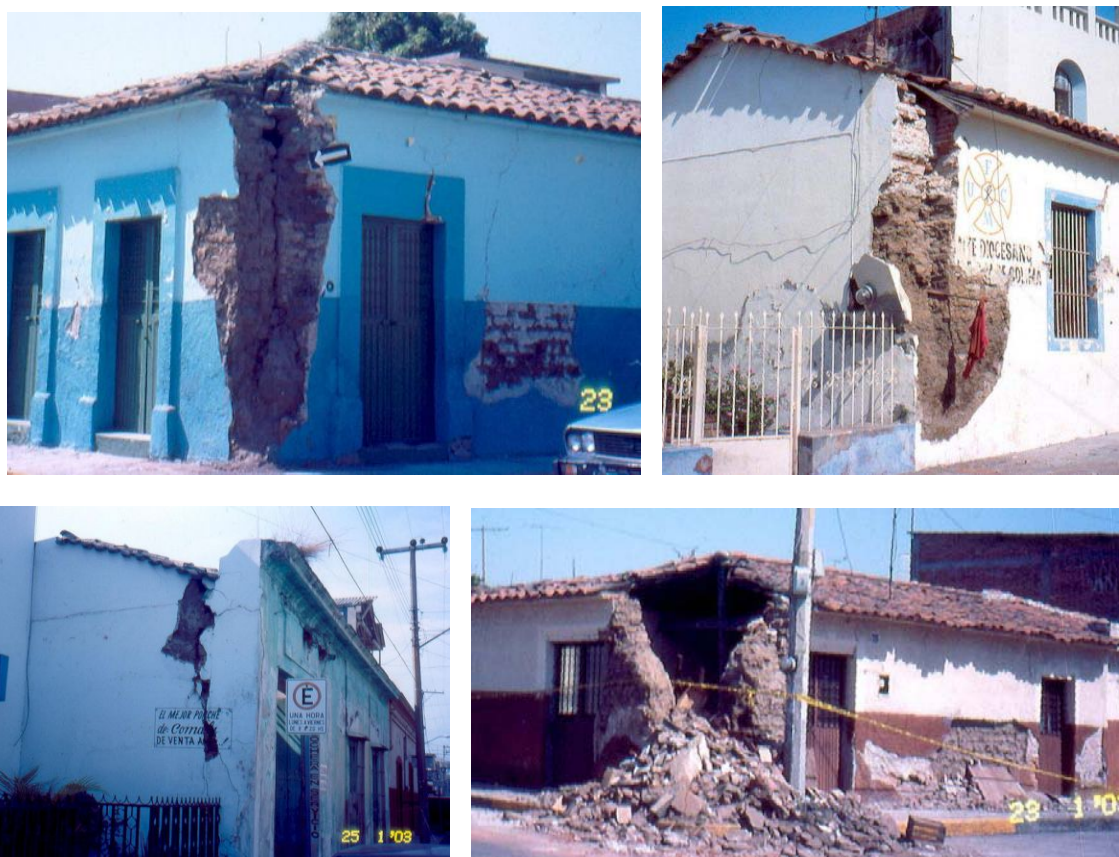
La falla generalmente se inicia en la separación de los muros en las esquinas donde concurren. Al igual que en otros eventos sísmicos, el agrietamiento vertical en las esquinas fue un tipo de daño muy repetitivo (Fig. 7.8).

**Figura 7.8 Grietas verticales y colapso de esquinas**

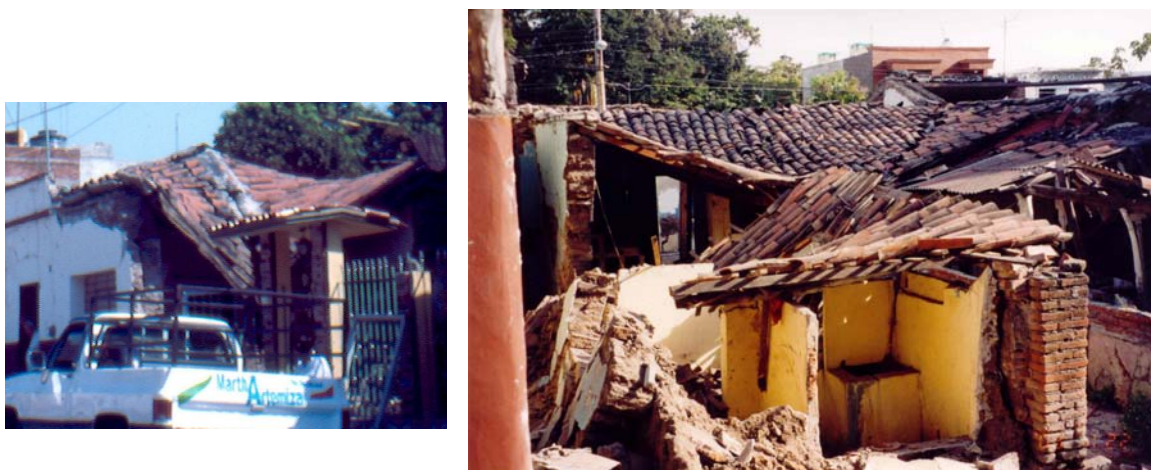
No se observó daño de techos por sí mismo, sino más bien algunos colapsos parciales y totales debido a pérdida de apoyo por muros dañados o colapsados. Por lo mismo no se observó corrimiento de vigas de madera, ya que éstas en general quedan contenidas en la última hilada de adobes. En la figura 7.12 se tiene el colapso del sistema de techo por la falta de soporte.

**Figura 7.12 Colapso de techos por la caída de muros de soporte**

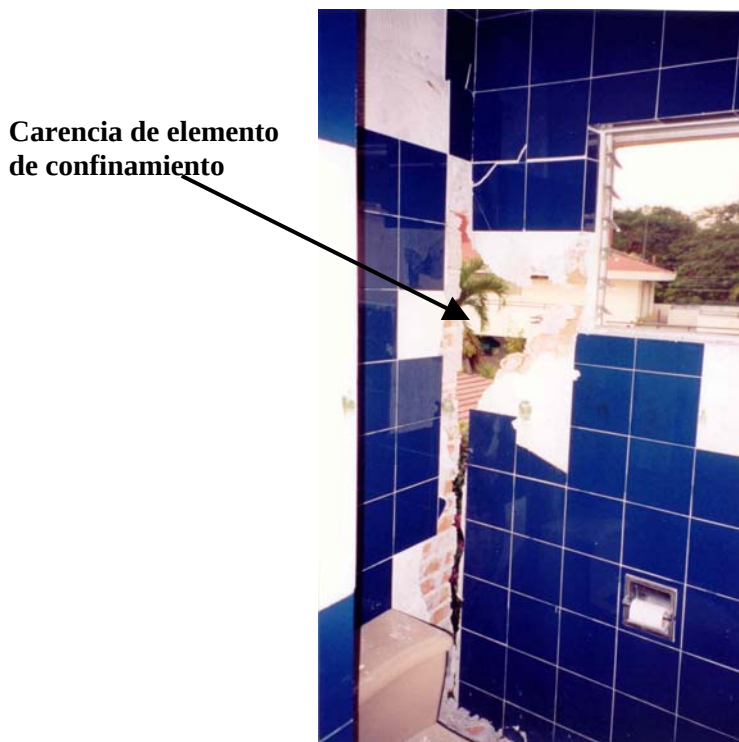
El daño en el primer nivel se aprecia en la figura 7.30 que presenta una vista interior de los muros dañados de la fachada posterior; la figura 7.31 presenta el caso de otro muro en la dirección longitudinal dañado; en ambos casos, es evidente la falta de elementos confinantes. La concentración de daño en el primer nivel se relaciona a que se observó un cambio de sección considerable en las columnas, lo que ocasiona un cambio brusco en la rigidez lateral de la estructura.

*Figura 7.30 Vista interior del daño observado en un muro de fachada en el primer nivel*

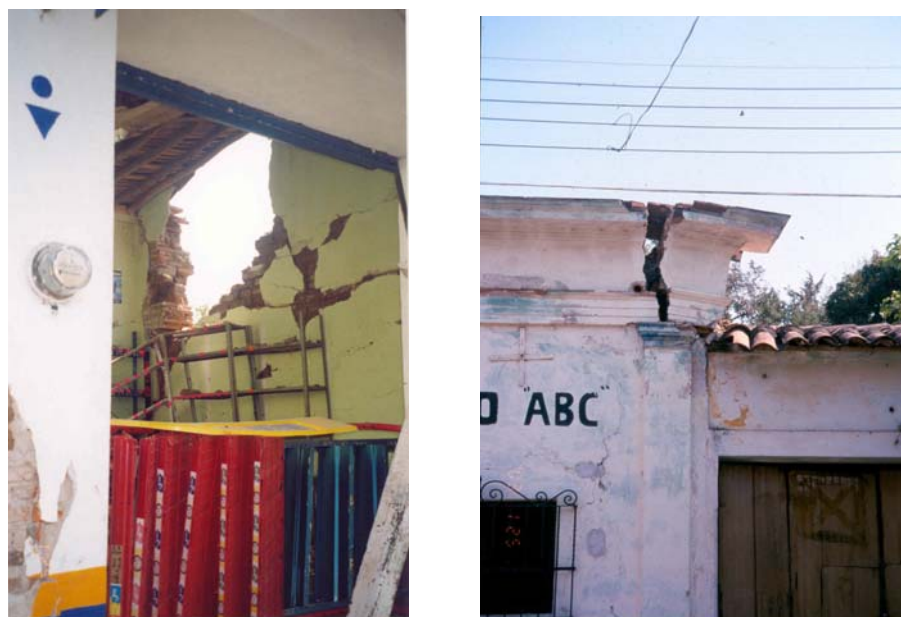
Otro tipo de daño observado en las construcciones, fue la caída parcial de los muros debido a la falta de liga entre el sistema de techo y los muros que lo soportan, así como la caída de los pretilos que normalmente adornan la fachada de las viviendas que al no contar con un anclaje adecuado y de masivos (pesado), al verse sometidos a movimientos de terreno se agrietan y caen (Fig. 7.36).

**Figura 7.36 Ejemplo de la caída parcial de muros y pretilos**

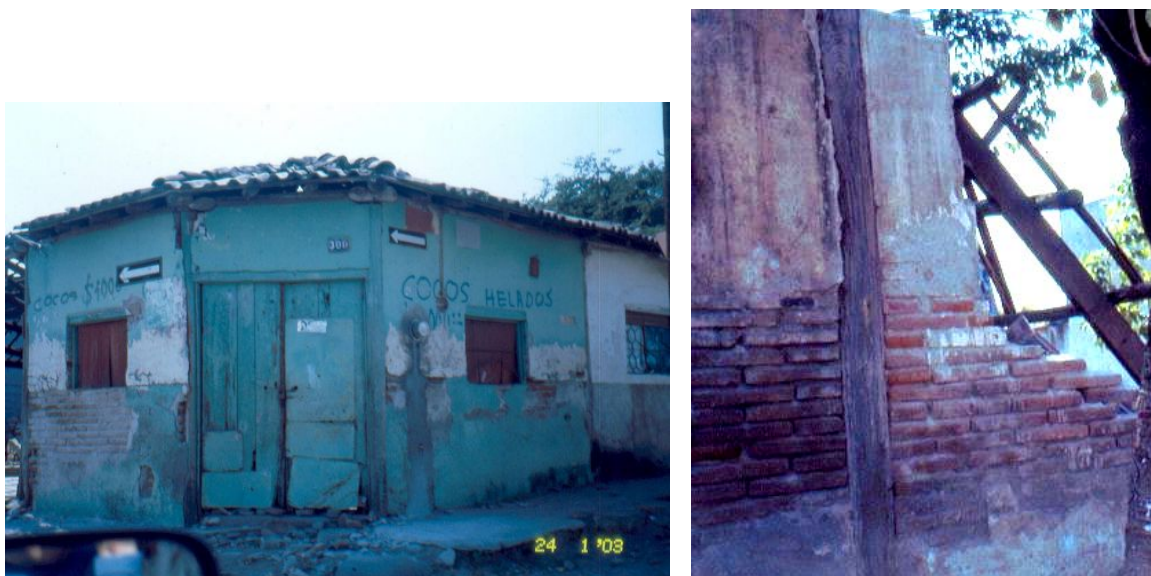
**Figura 7.44** Daño en vivienda y bardas reforzadas con madera

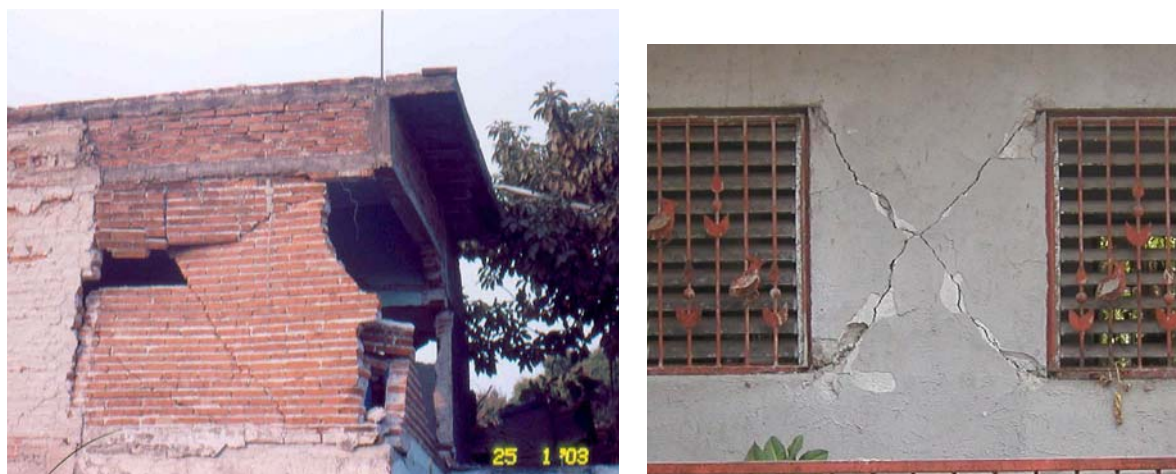
**Figura 7.59 a) Daño en muro de mampostería simple; b) Agrietamiento en "X" en un segmento de muro entre ventanas, Villa de Álvarez, Col.**

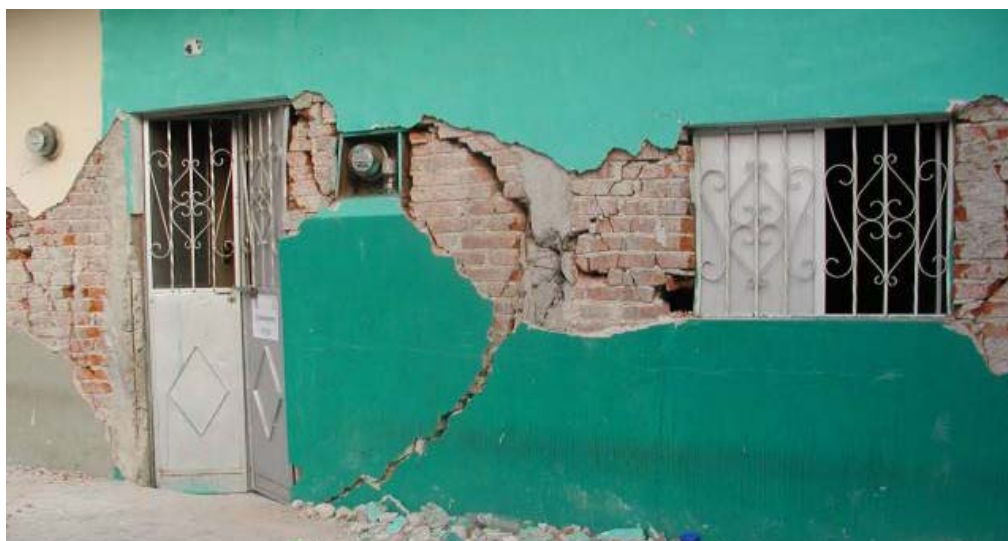
**Figura 7.62 Daño severo representativo de vivienda de mampostería de tabique (el castillo está al centro del muro y no en sus bordes), Villa de Álvarez, Col.**

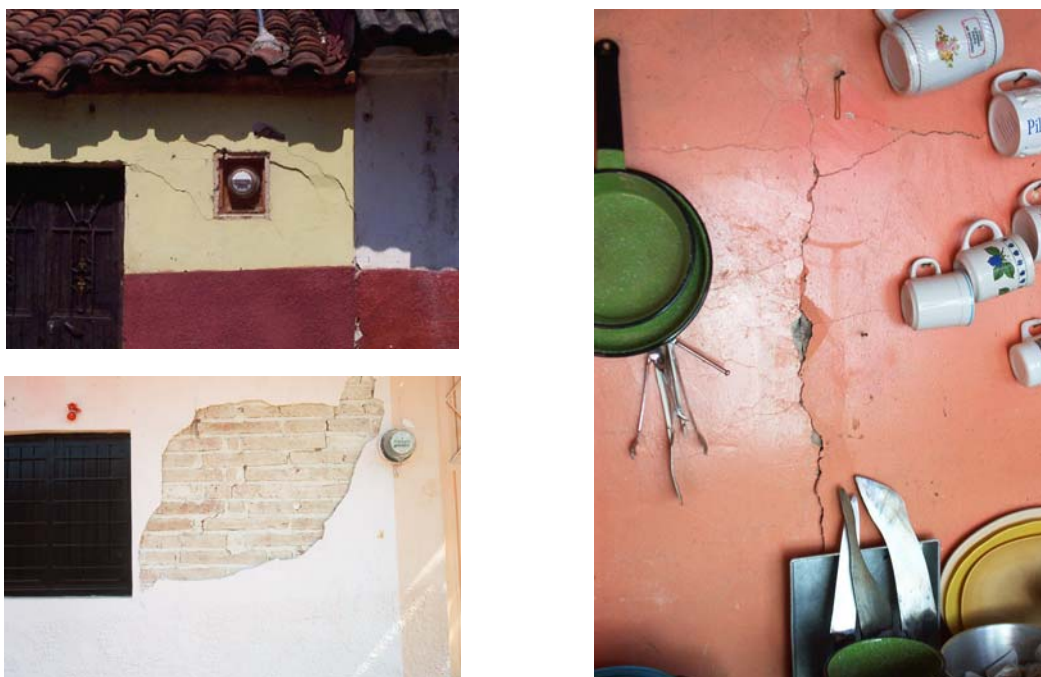
**Figura 7.77 Agrietamiento diagonal de muros**

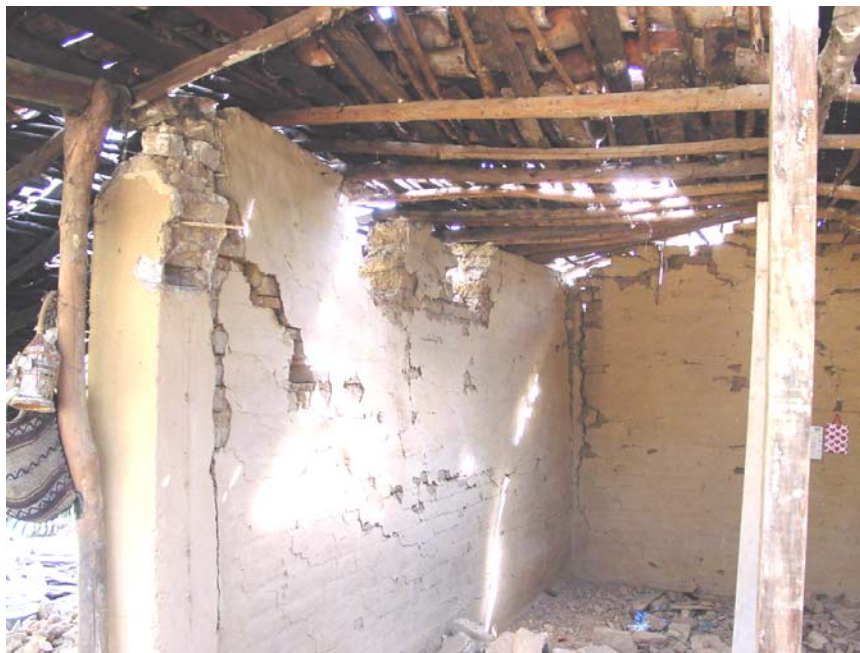
**Figura 7.114** Daño severo en una vivienda de adobe debido a la falta de una dala de cerramiento

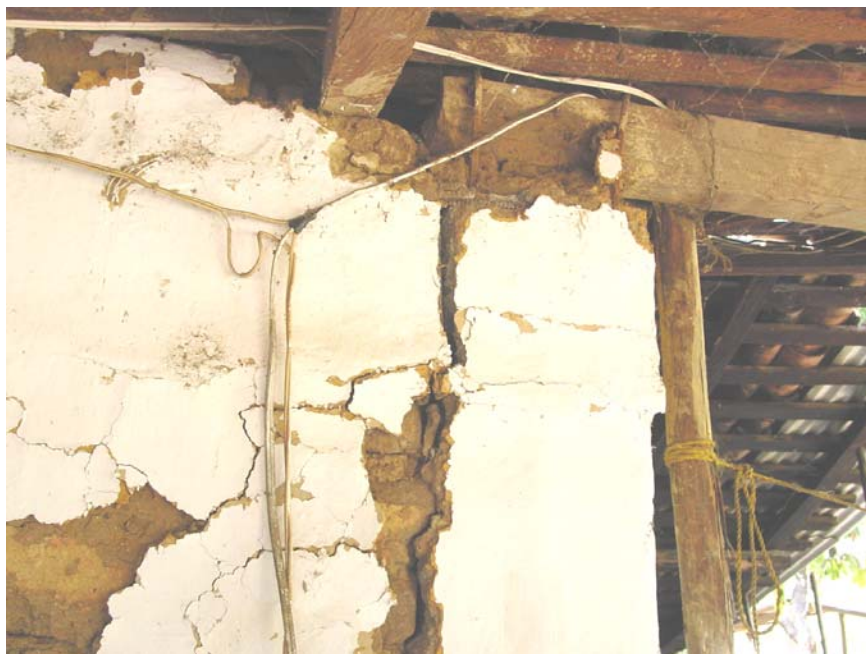
**Figura 7.115** Daño en un muro de adobe a causa de una mala liga del castillo y la dala de cerramiento

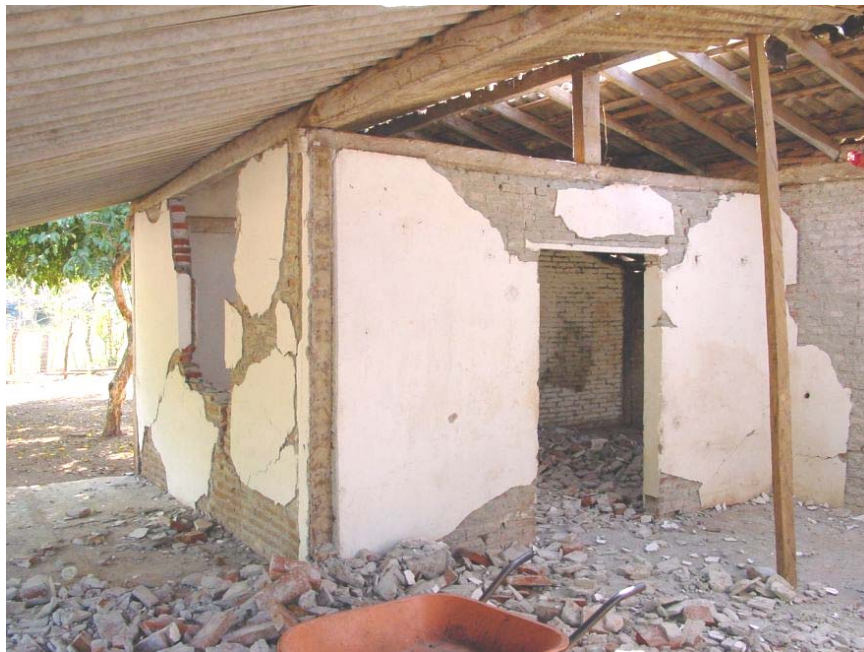
**Figura 7.117 Daños en viviendas de mampostería simple**

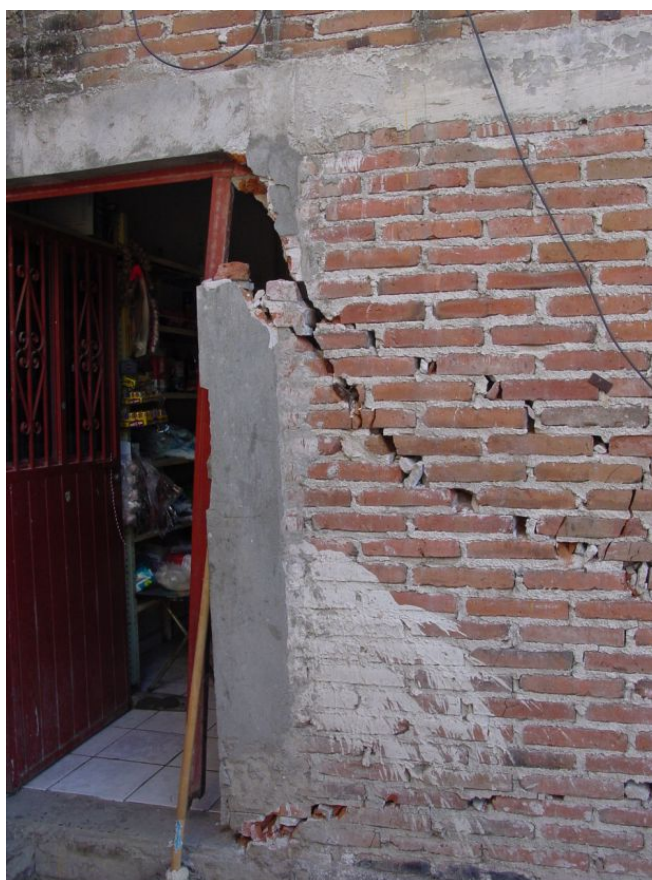
**Figura 7.118** Daño severo en viviendas de mampostería no confinada (el aparente castillo de la foto está simulado con pasta de cemento)

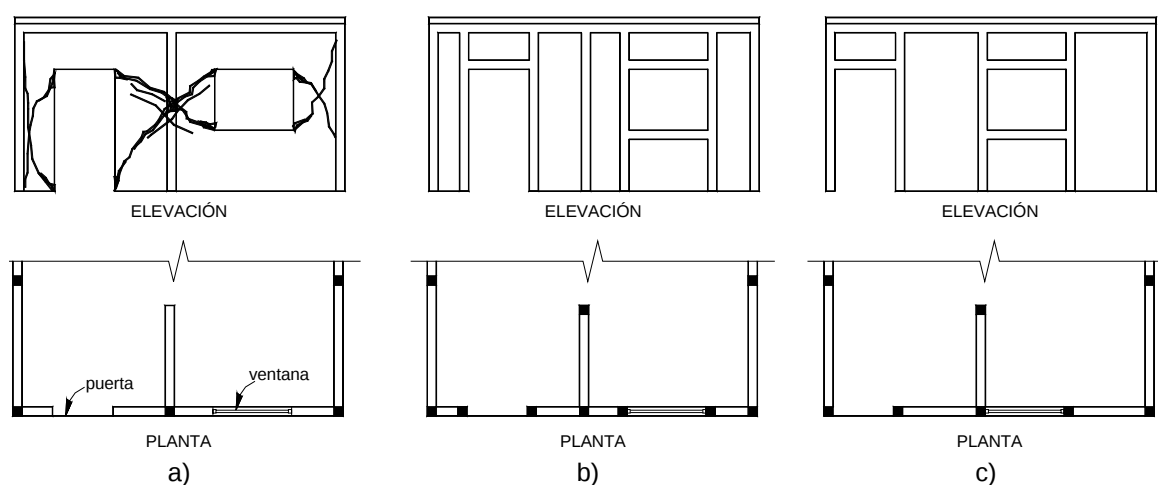
**Figura 7.120** Mampostería con confinamiento inadecuado y dos opciones que pudieron haber sido usadas para confinarlo

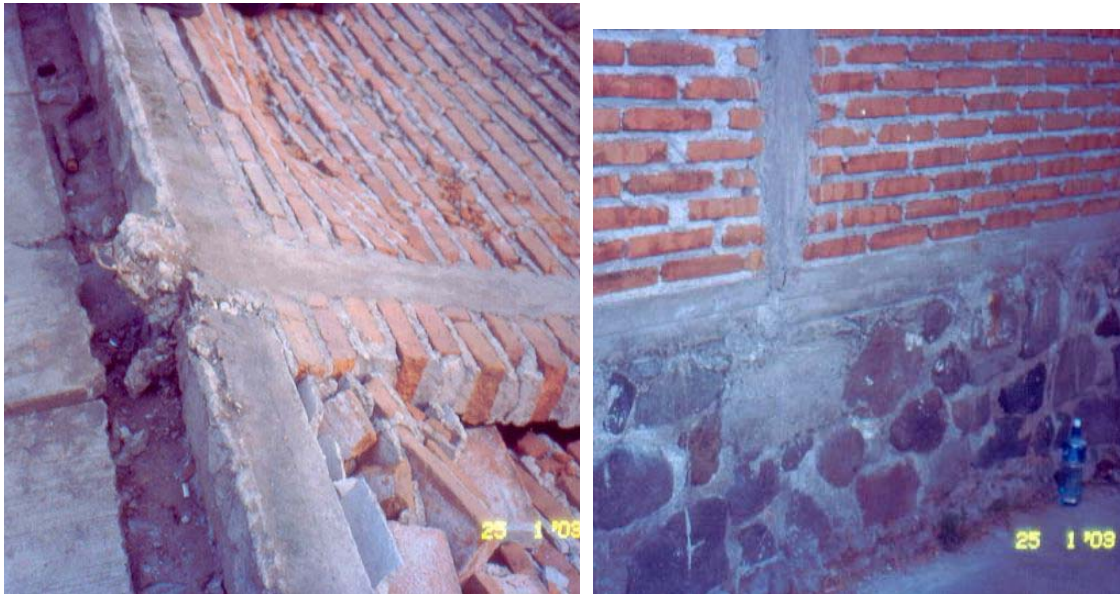
**Figura 7.131** a) Detalle de la falta de anclaje del castillo a la cimentación; b) Otro tramo de la misma barda que no falló, y donde se aprecia un mejor anclaje del castillo

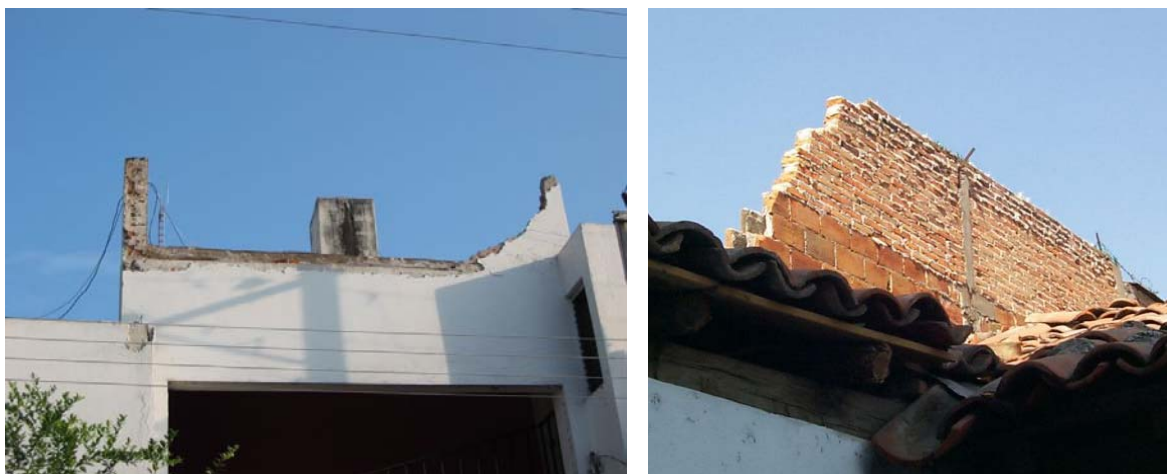
**Figura 7.132** *Caída de pretils, ambos con castillos pero sin cadena de cerramiento superior*

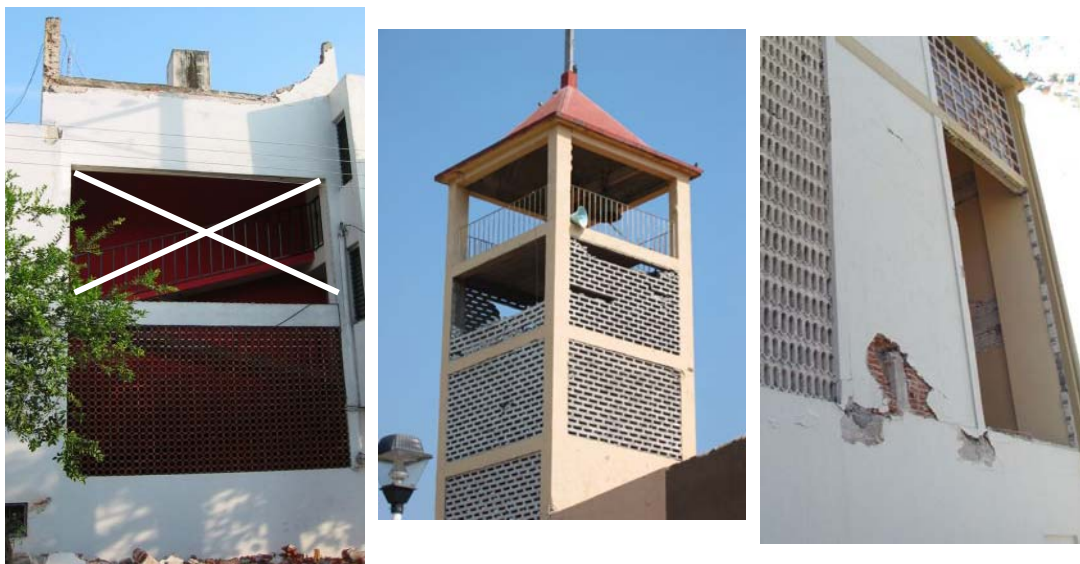
**Figura 7.136** a) Vaciado completo de la celosía en una crujía (marcado con una X), b) Daño y caída de celosía en torre de una iglesia, y c) Vaciado de la celosía en el cuerpo de otra iglesia

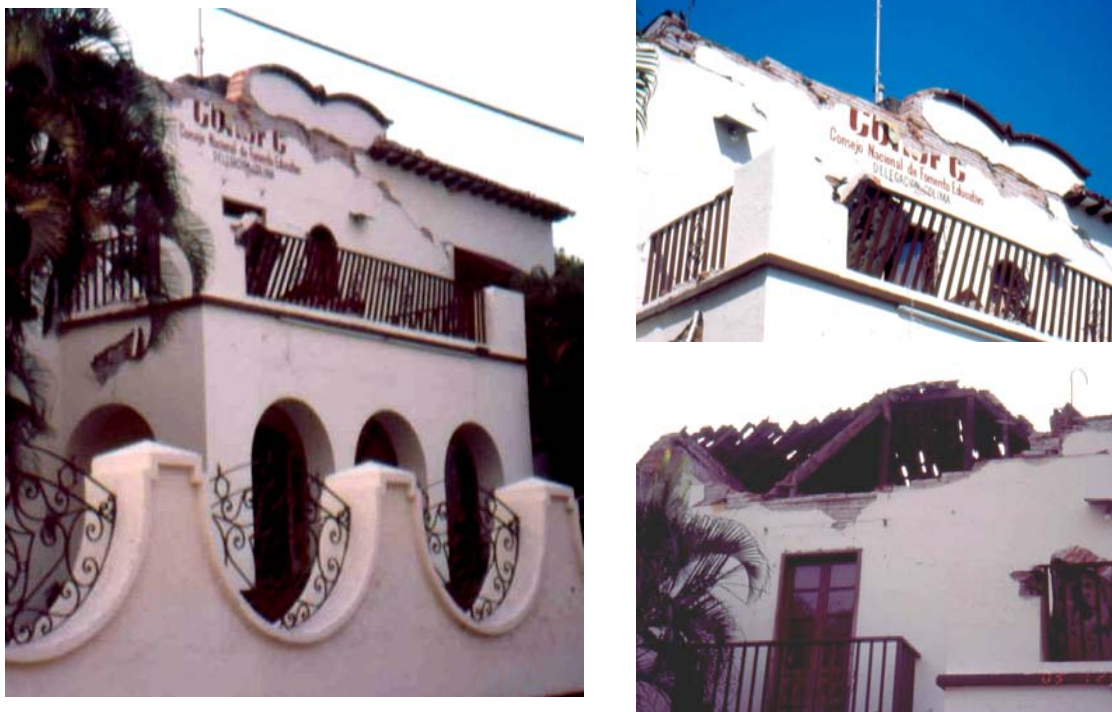
**Figura 8.5** Daños en el edificio del CONAFE
