## EL SISMO DE TECOMÁN DEL 21 DE ENERO DE 2003 (ME 7.6)

EL SISMO DE TECOMÁN, COLIMA DEL 21 DE ENERO DE 2003 (Me 7.6)

Dirección de Investigación

Noviembre, 2003

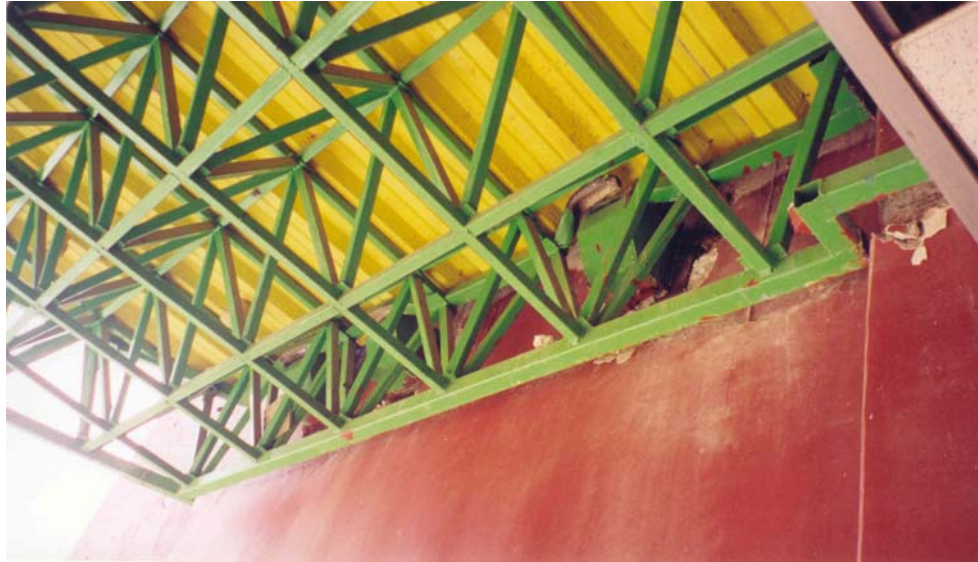
**Figura 8.9** Daño en la armadura tridimensional del acceso a la Biblioteca de Ciencias de la Universidad Autónoma de Colima

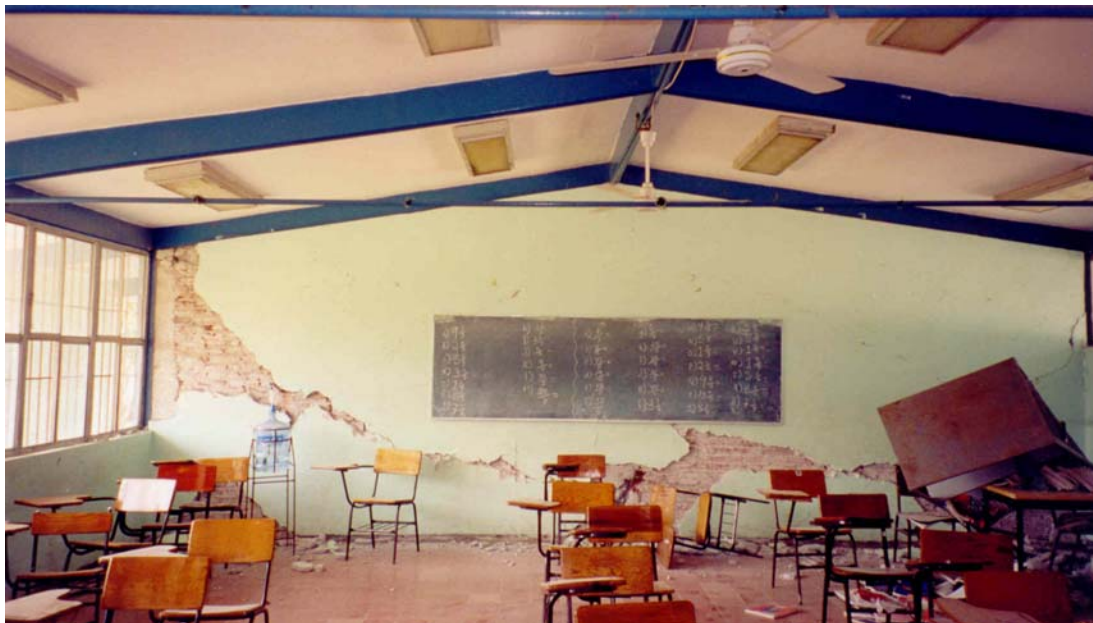
**Figura 8.13** *Vista interior del daño observado en los muros divisorios de una escuela secundaria de Ixtlahuacán*

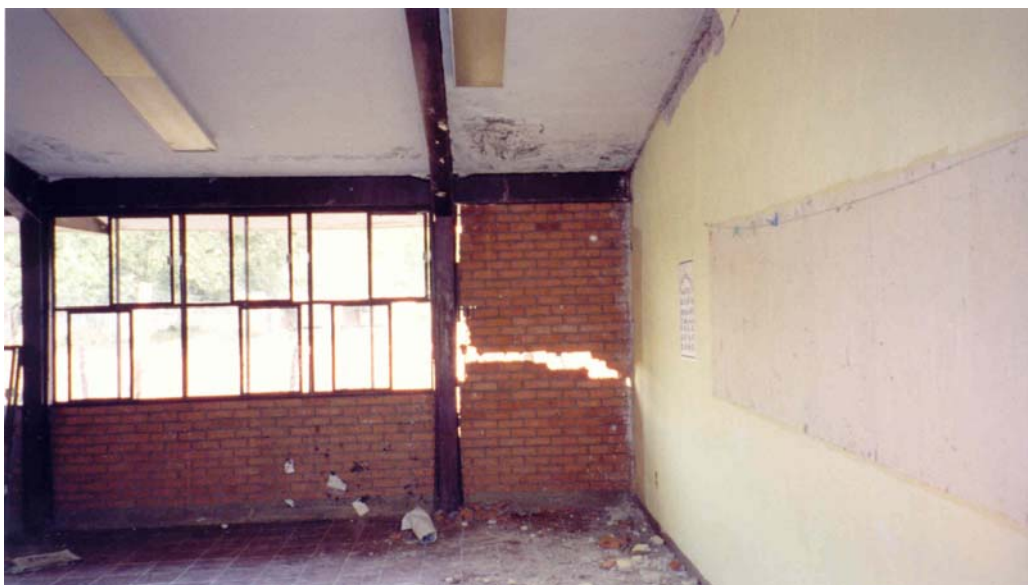
**Figura 8.15** Daño en muros de relleno en una escuela secundaria en el poblado de El Chante, municipio de Autlán de Navarro

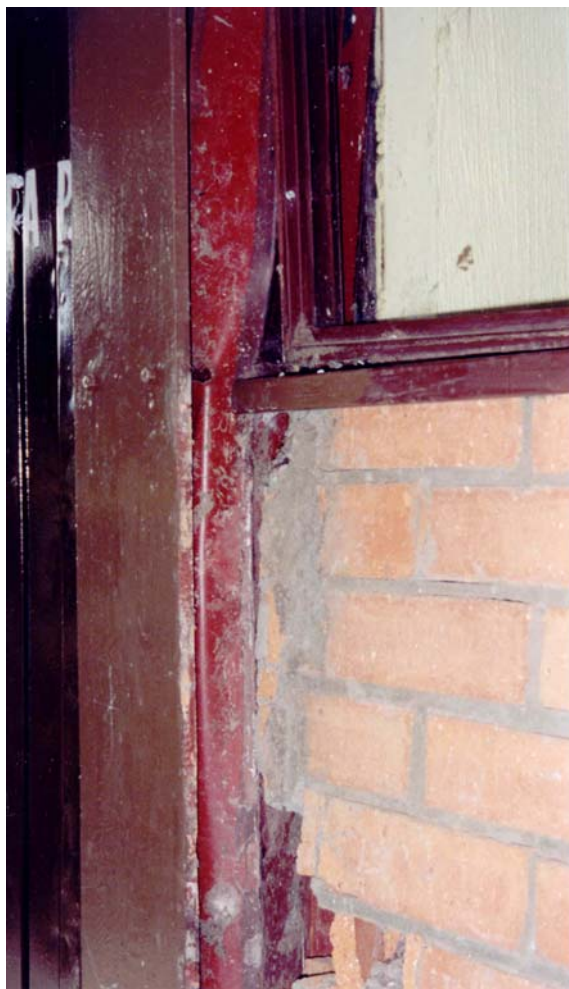
***Figura 8.16 Deficiente separación de los muros de relleno en una escuela secundaria en el poblado de El Chante, municipio de Autlán de Navarro***

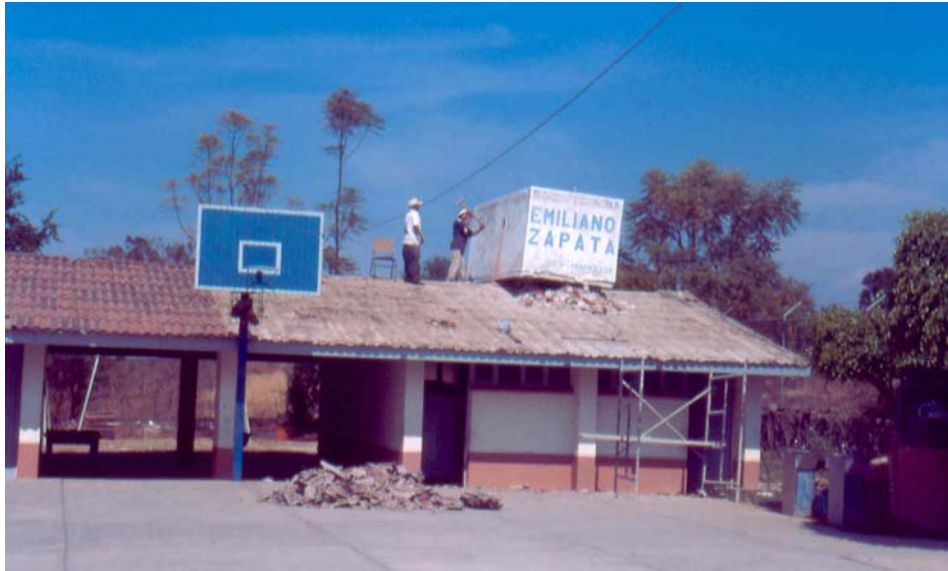
**Figura 8.17** *Falla de la estructura soporte del tinaco en una escuela primaria en Zapotitlán de Vadillo*

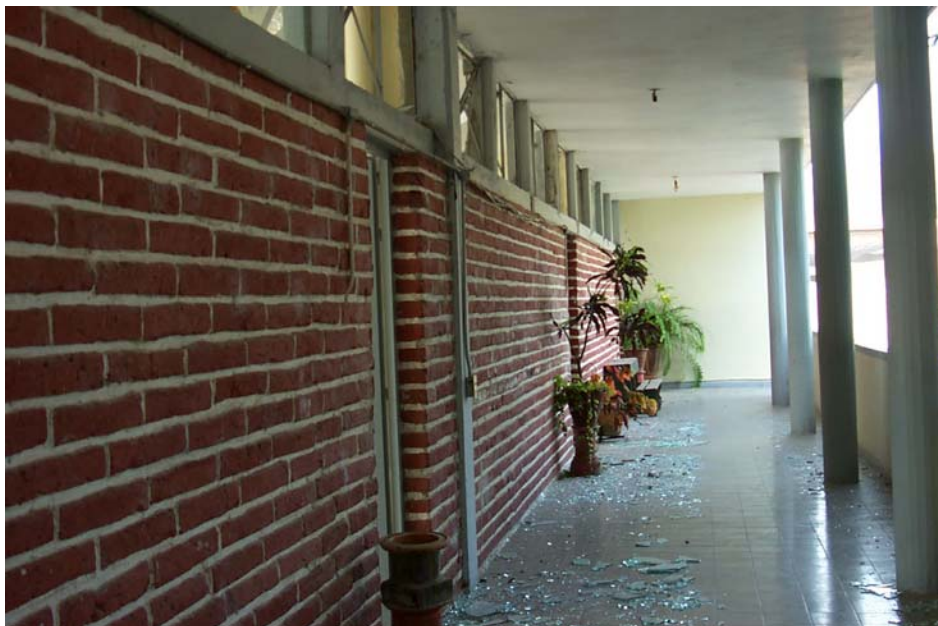
**Figura 8.18** *Rotura de vidrios en un edificio escolar*

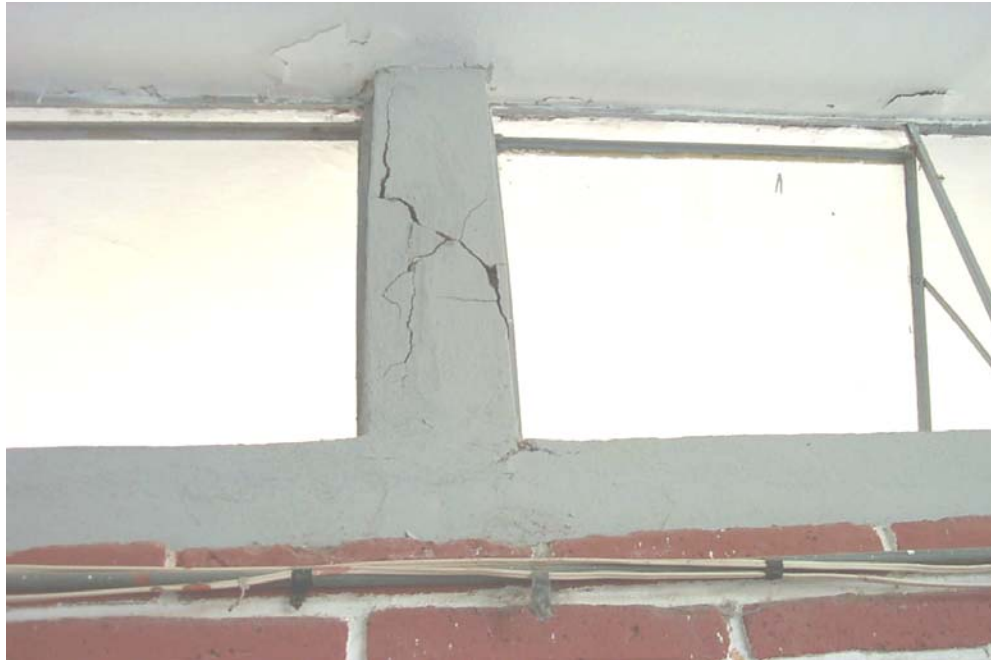
**Figura 8.19** Daño por esfuerzo cortante en un elemento corto de concreto reforzado

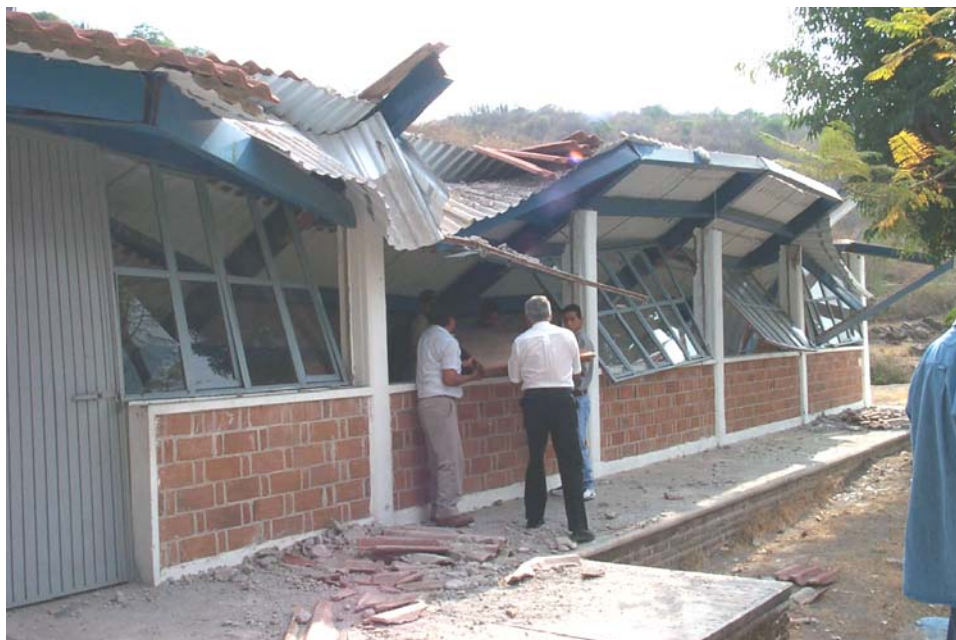
**Figura 8.20** Falla del sistema de techo de un edificio escolar

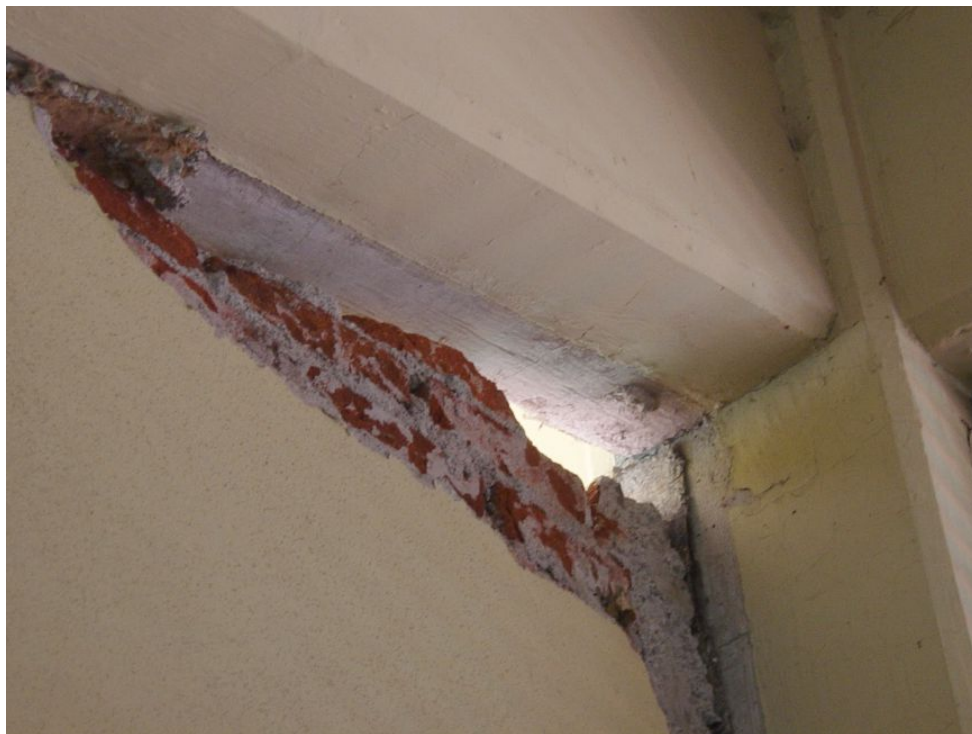
**Figura 9.17** Daño en muro divisorio del Hospital del IMSS en Coahuila de Zaragoza

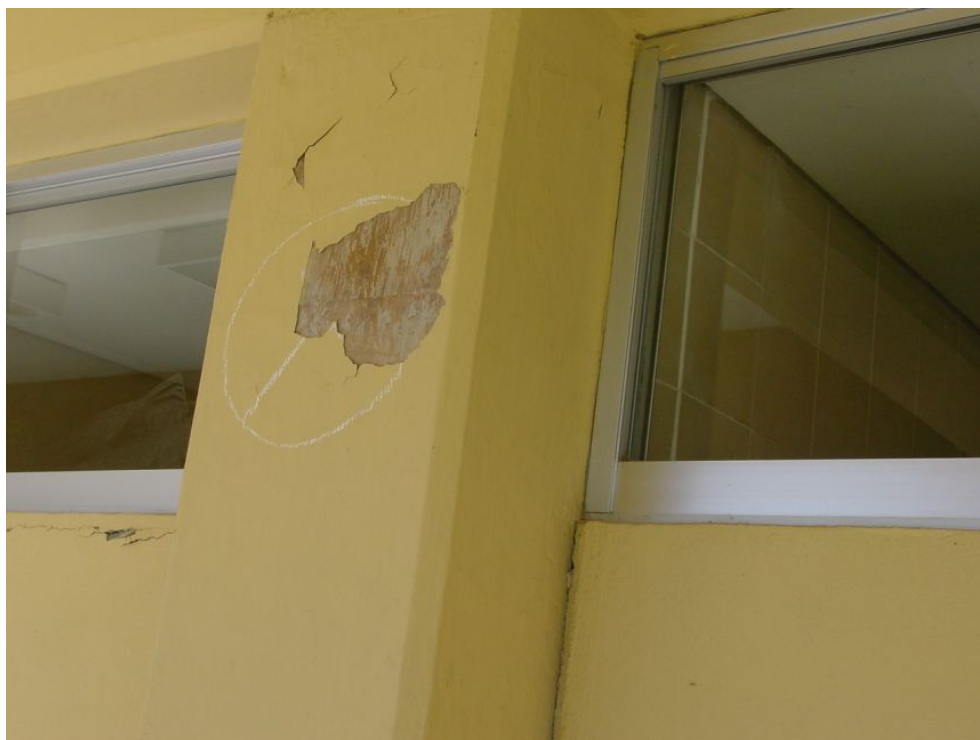
**Figura 9.18** Daño ligero en una columna del Hospital del IMSS en Coahuila de Zaragoza

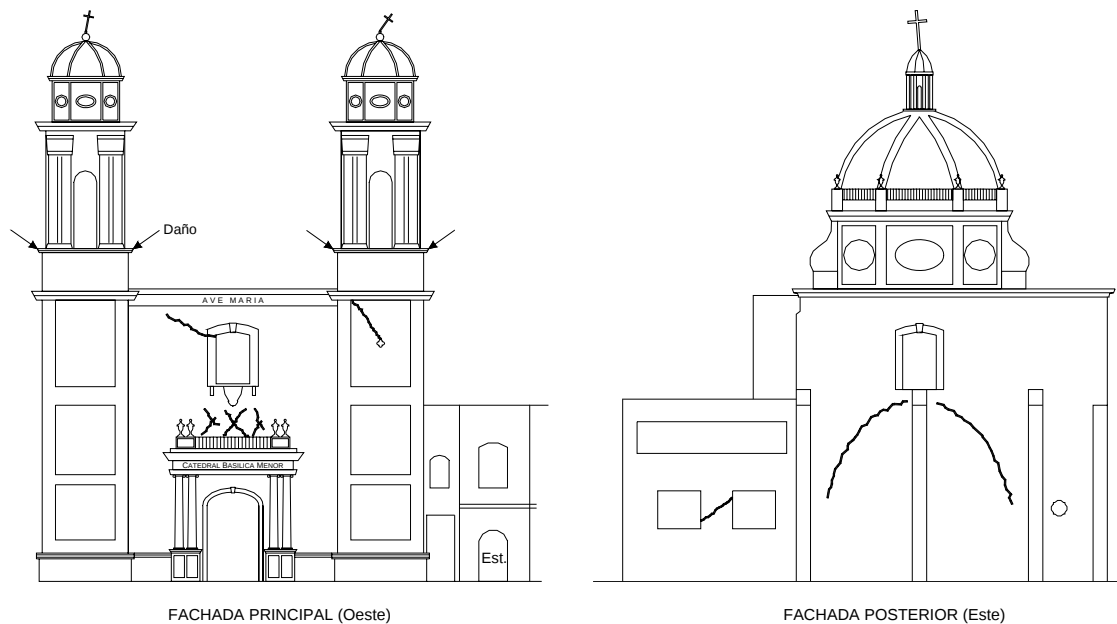
**Figura 10.6 Agrietamientos en las fachadas**

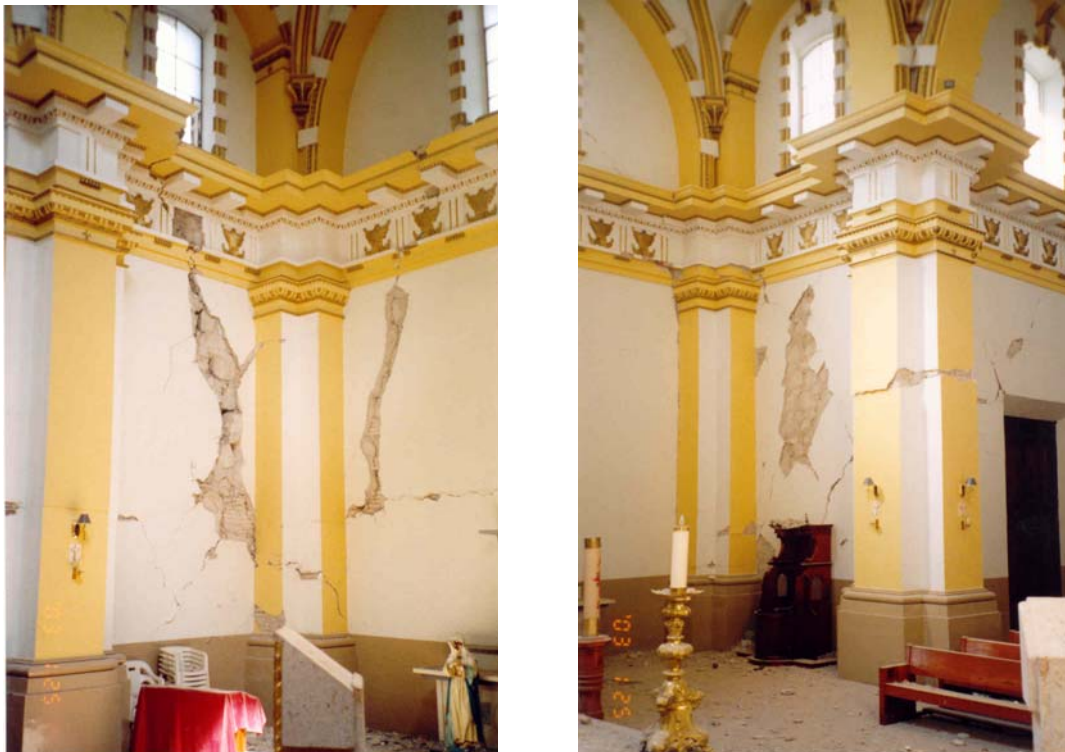
**Figura 10.10** Daño observado en algunos de los muros de la iglesia

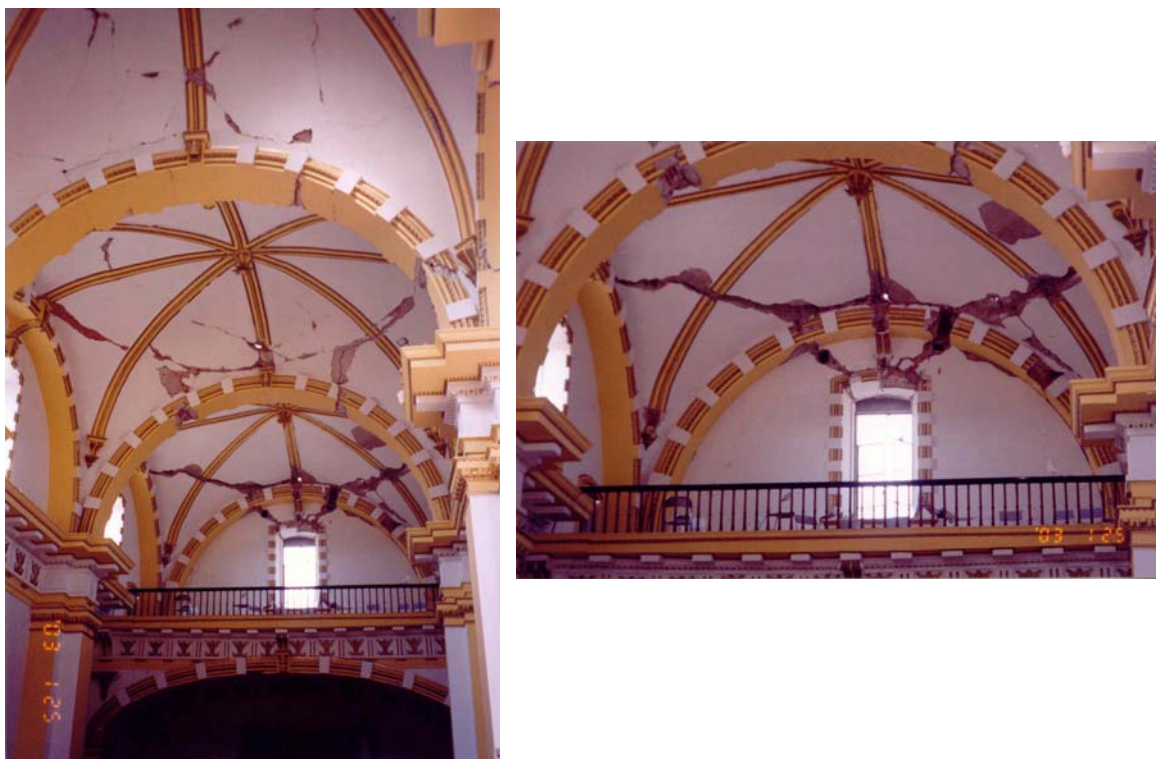
**Figura 10.11** Daño observado en las cúpulas de la iglesia

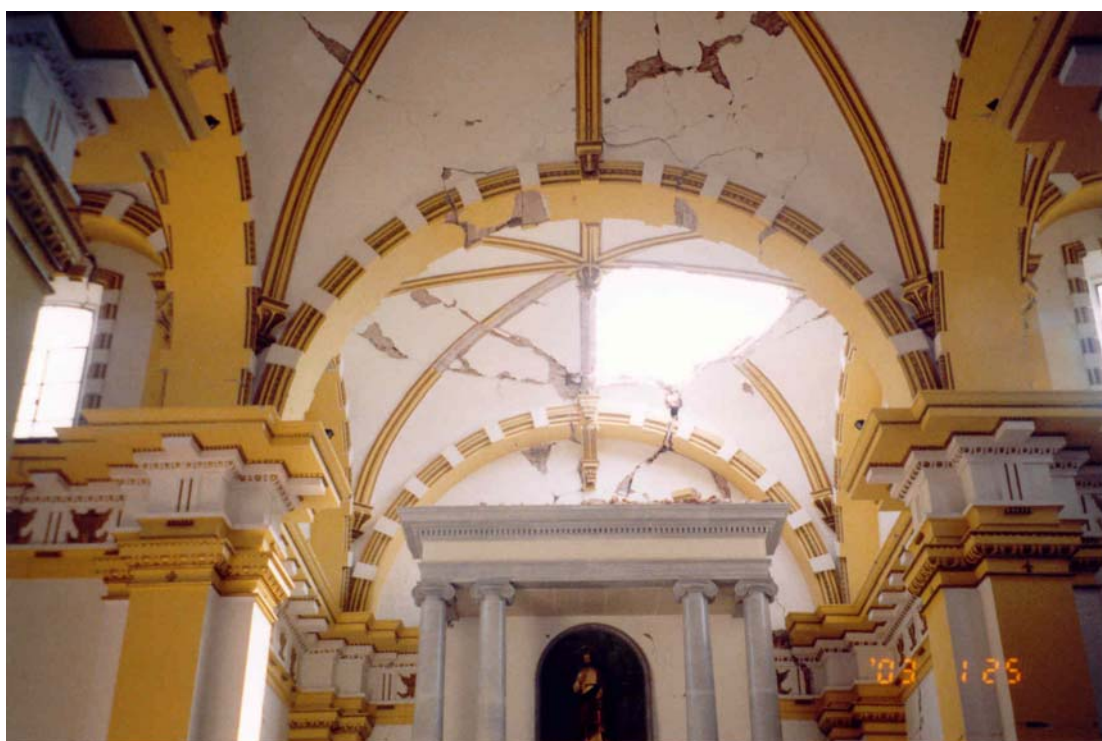
**Figura 10.12** Caída parcial de la cúpula del crucero

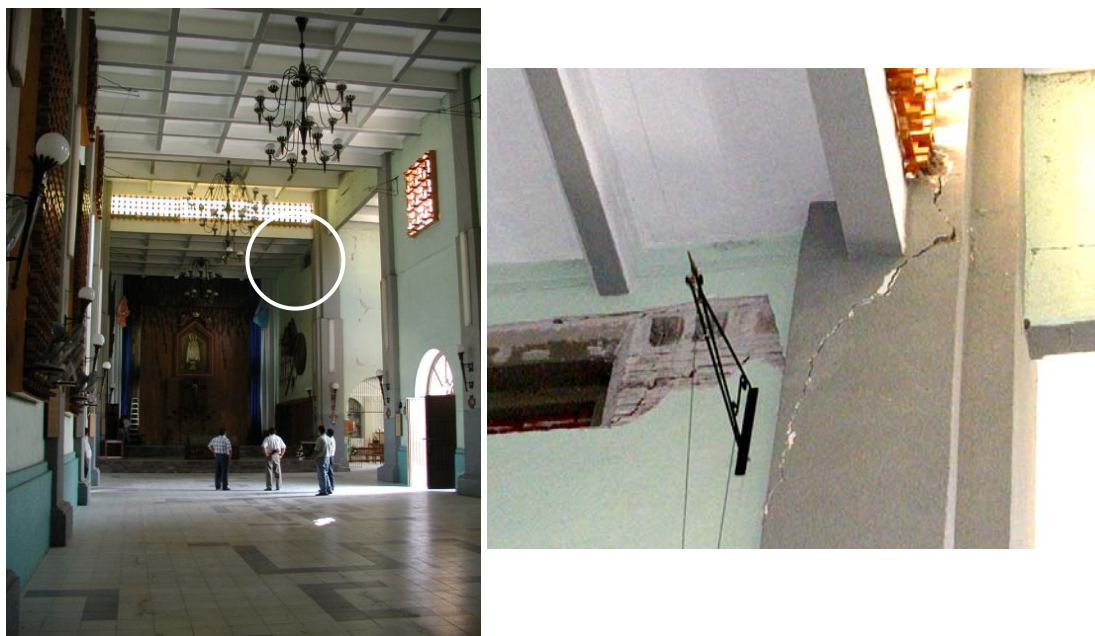
**Figura 10.19** Vista de la nave principal y detalle de daño en la parte superior de una columna

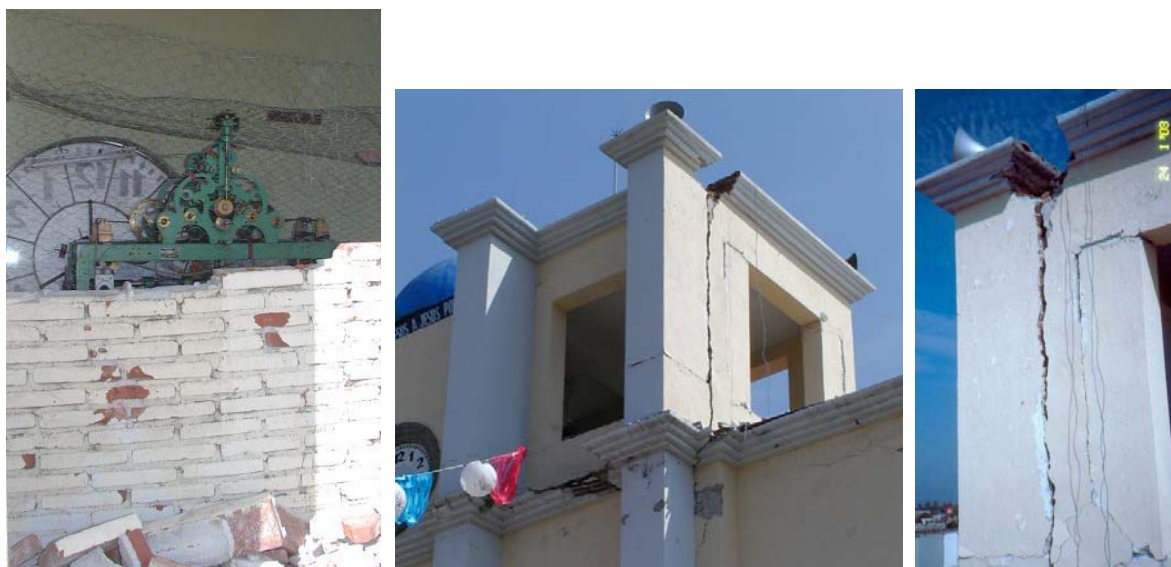
**Figura 10.20** Daños en el campanario del templo de Sto. Santiago

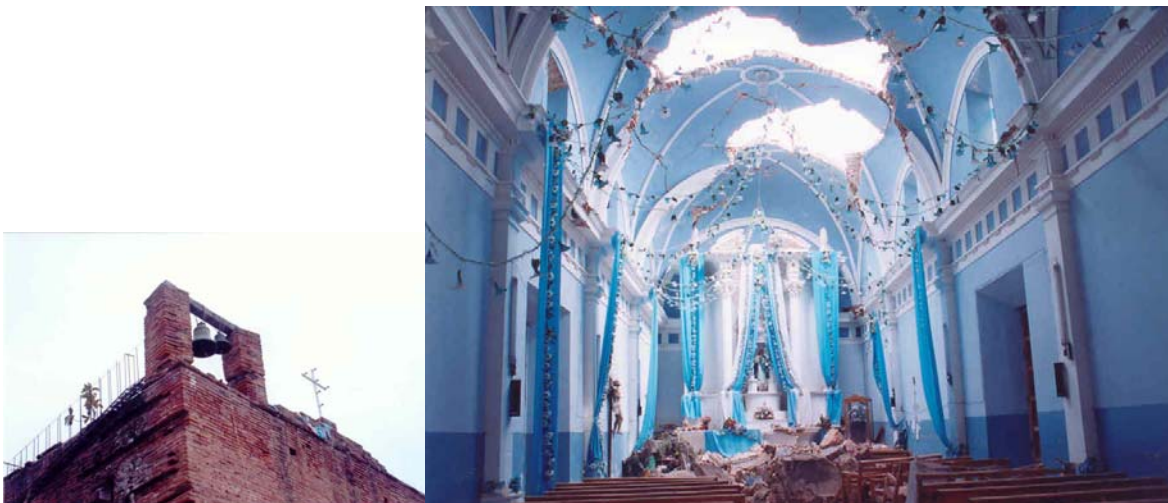
**Figura 10.26** Daños severos, colapso de las bóvedas de iglesia en Tetapán, municipio de Zapotoitlán de Vadillo

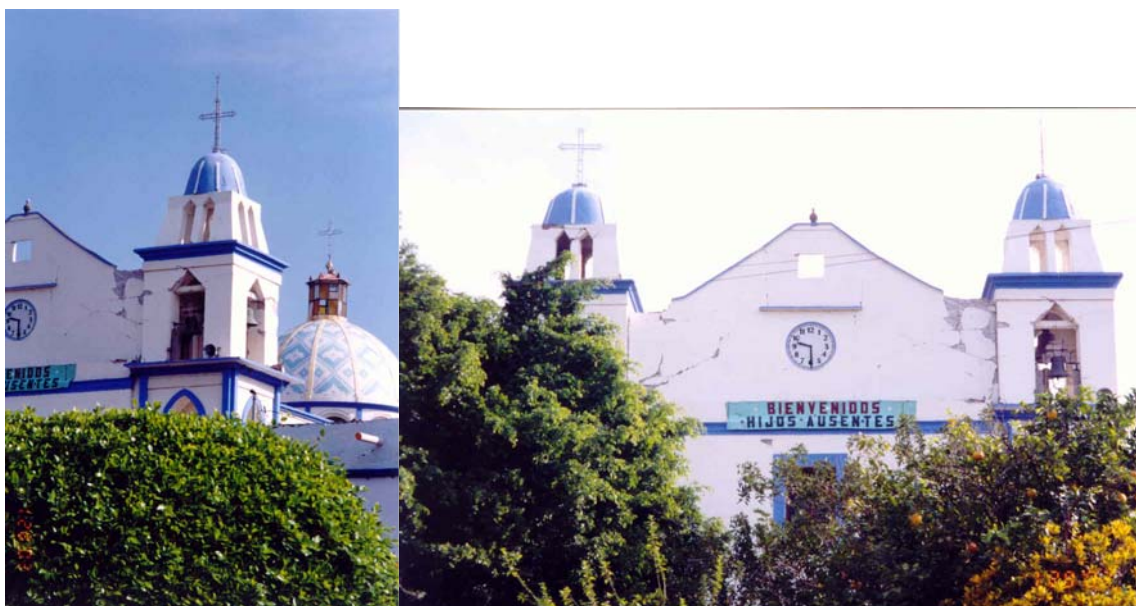
**Figura 10.27** Daños severos, agrietamiento entre los cuerpos de torres de campanarios y portón, y en los extremos de las columnas del campanario

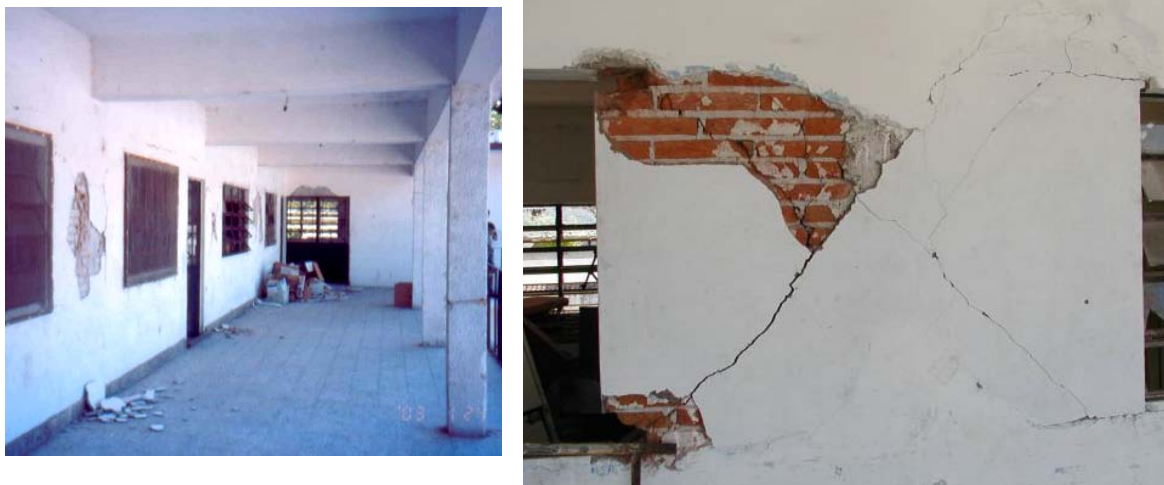
**Figura 11.15** Agrietamiento en X en segmentos de muro en la planta alta

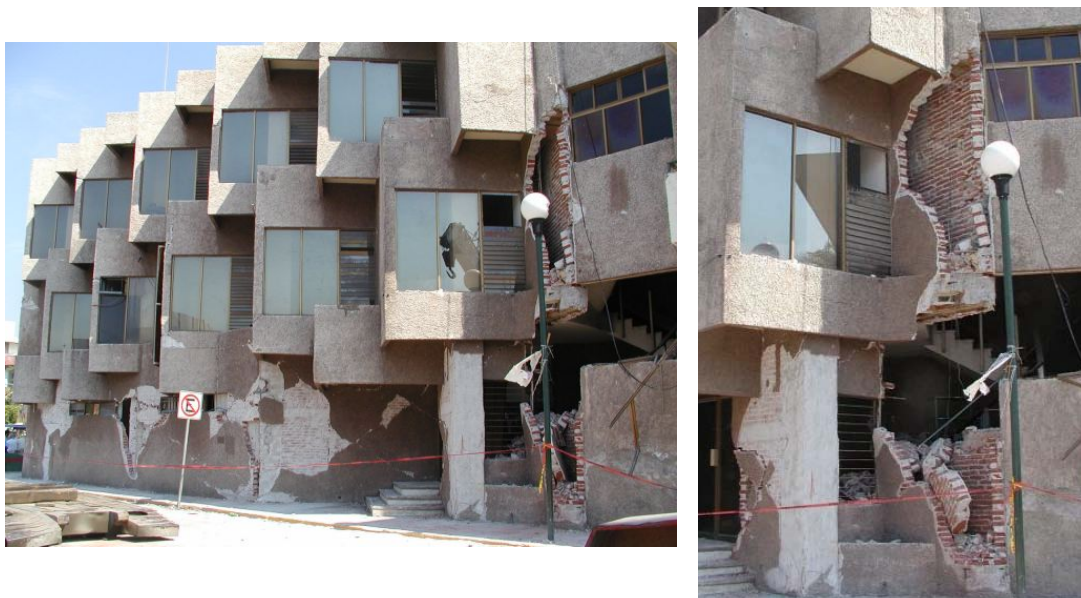
**Figura 12.8** Fachada principal y detalle del daño

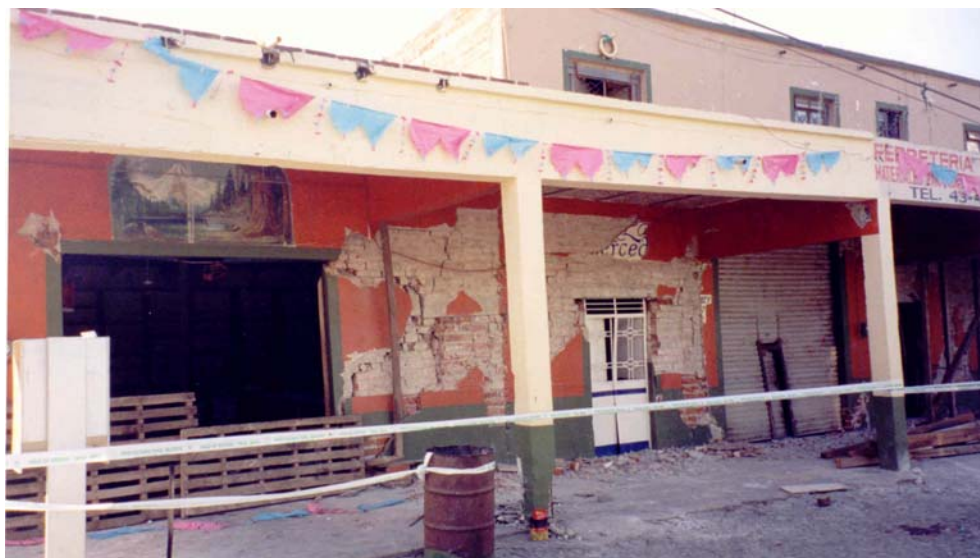
**Figura 12.11** Daños en muros de carga en construcciones de uso comercial en Zapotitlán de Vadillo

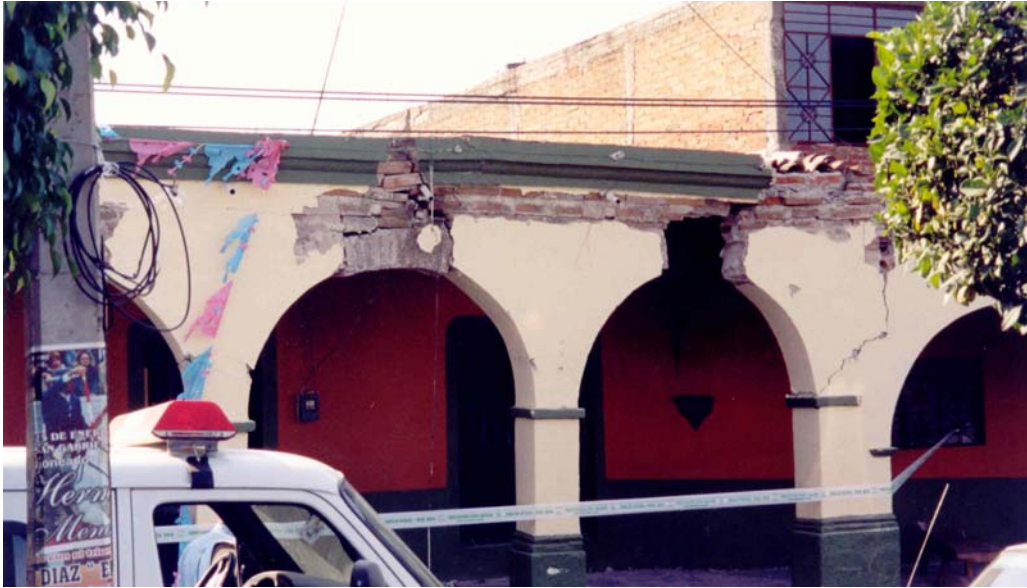
**Figura 12.12** Daño en el sistema de arcos de construcciones de uso comercial en Zapotitlán de Vadillo

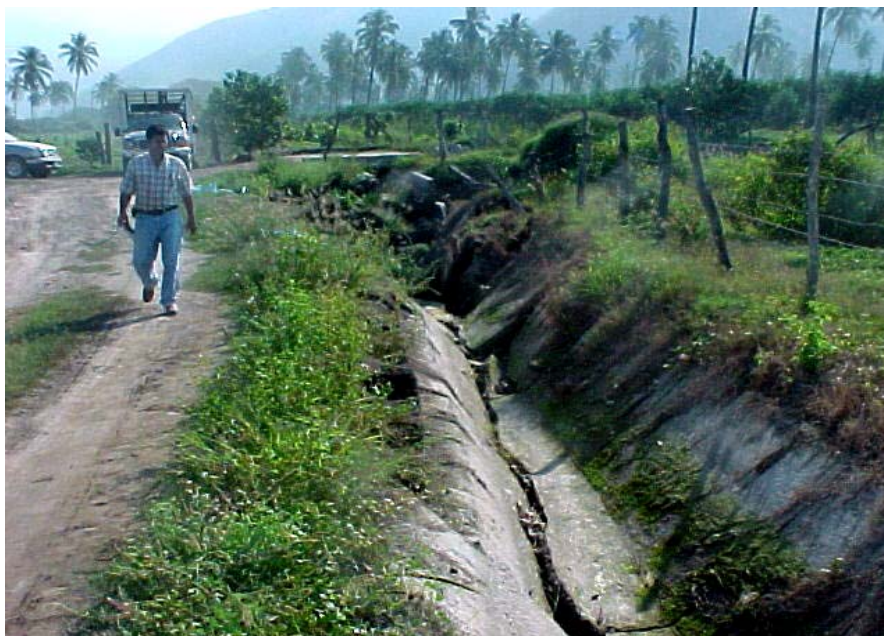
**Figura 13.6 Daños en el módulo Tecuanillo en el distrito de riego núm. 58**
