**NORMA PARA LA EVALUACIÓN
DEL NIVEL DE DAÑO
POR SISMO EN ESTRUCTURAS Y
GUÍA TÉCNICA DE REHABILITACIÓN**

**(ESTRUCTURAS DE
CONCRETO REFORZADO)**

Coordinación de Investigación
ÁREA DE INGENIERÍA ESTRUCTURAL Y GEOTECNIA

CENTRO NACIONAL
DE PREVENCIÓN DE DESASTRES

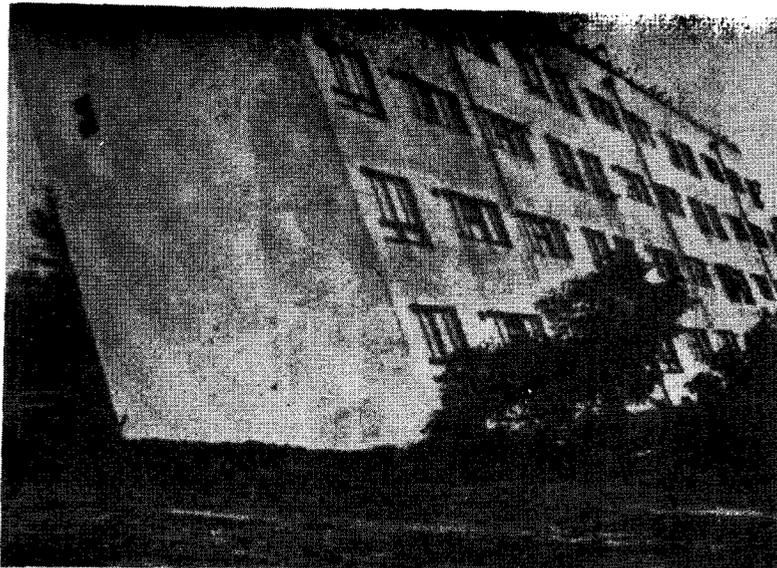
Figura A.1 Ejemplo de daño por asentamiento y desplomo total

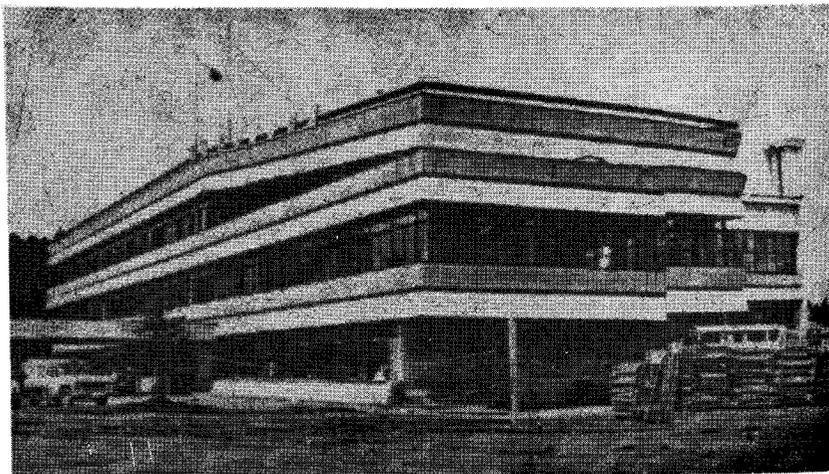
(b) Ejemplo de daño por desplome parcial del tercer nivel

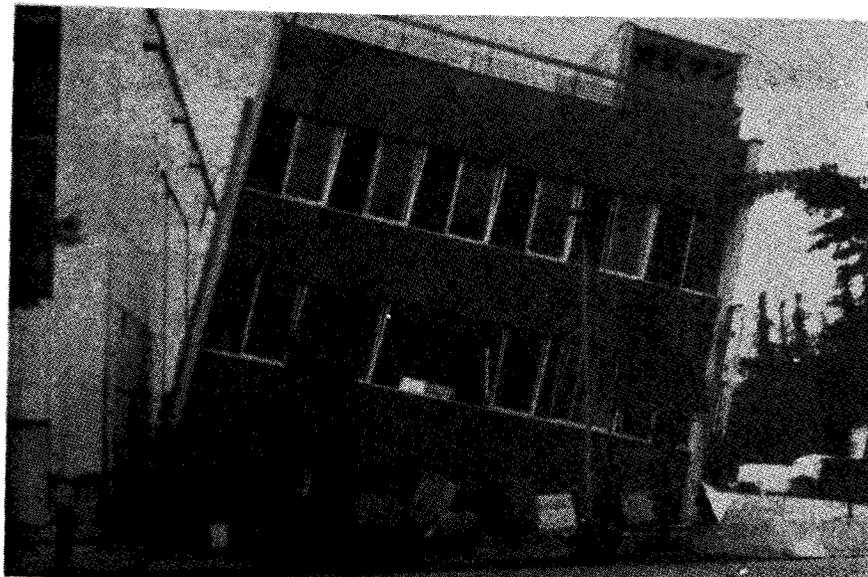
(d) Ejemplo de daño de desplome parcial por falla de la columna del primer nivel

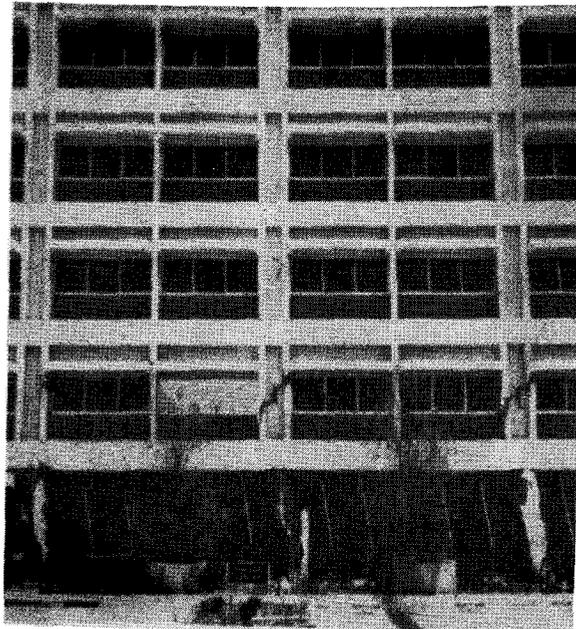
(f) Ejemplo de daño de grandes desplazamientos horizontales por daño severo en columnas

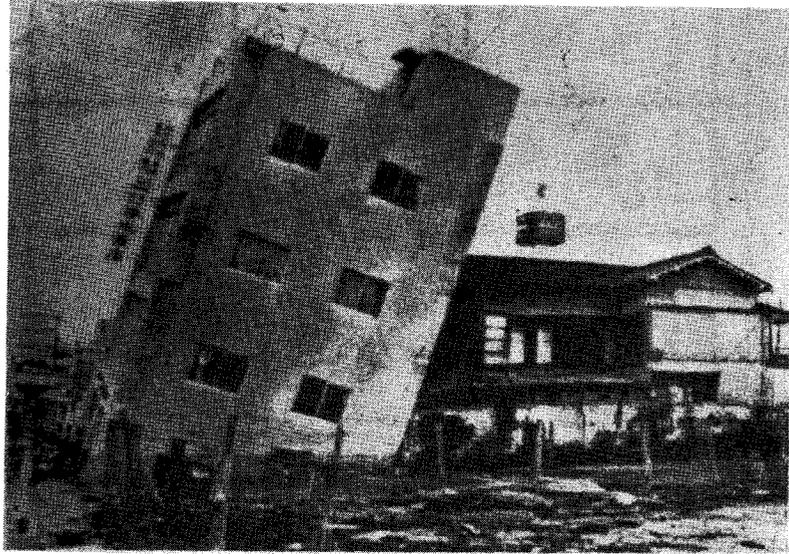
Figura A.3 Ejemplo de daño de un edificio con desplomo mayor a 2 grados de inclinación total

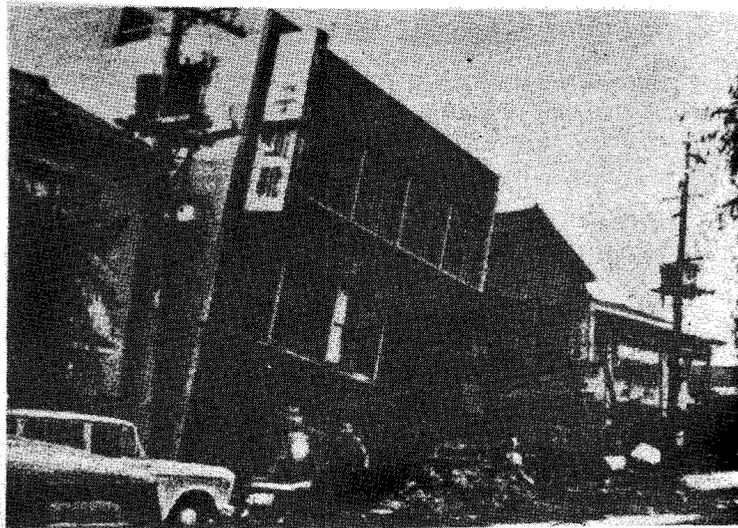
Figura A.4 Ejemplo de un edificio cuyo asentamiento es superior a 1.0 m

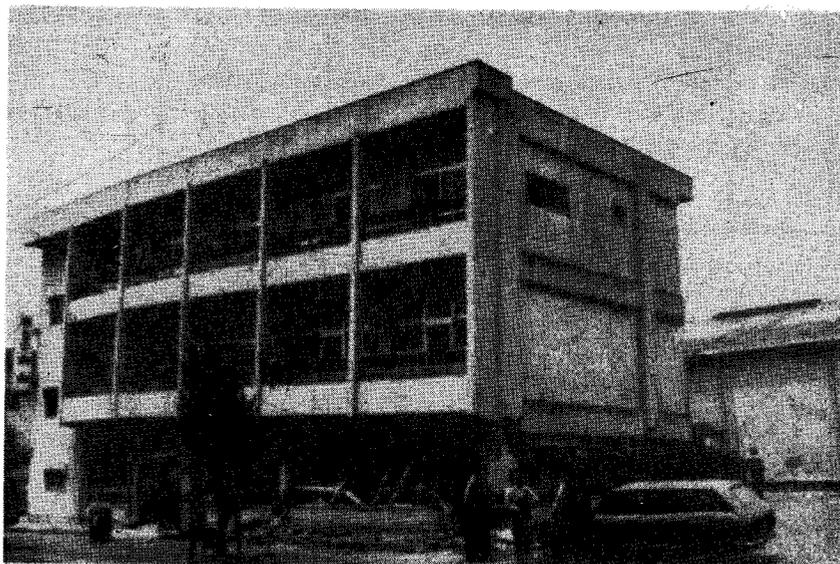
Figura A.5 Ejemplo de daño cuando más del 10% de las columnas de un nivel presentan daño con deformación permanente

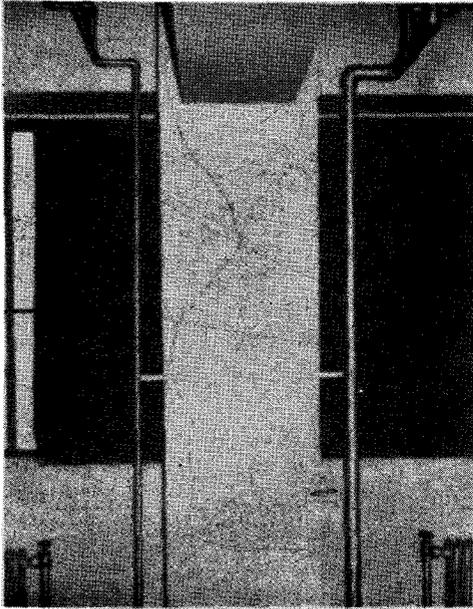
(a) Aparición de agrietamiento diagonal en forma de X en columna, el ancho de grieta es aproximadamente 2 mm.

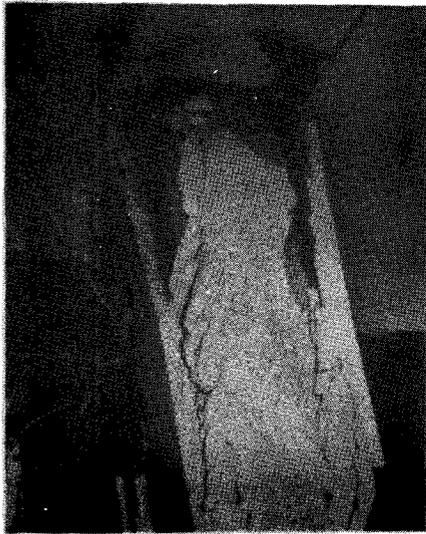
(a) Desprendimiento y caída del concreto en la parte superior de la columna, exposición del acero de refuerzo longitudinal en una zona relativamente grande. Agrietamiento severo paralelo al refuerzo longitudinal, que se extiende hasta la parte central de la columna.

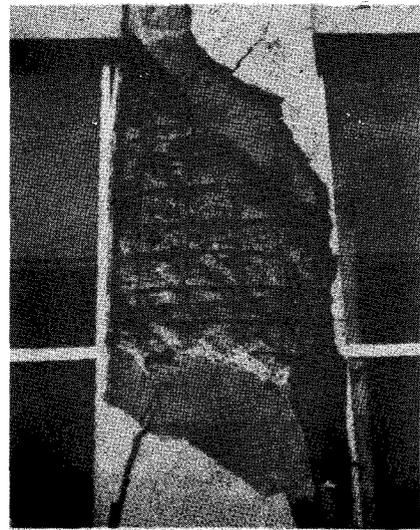
(b) Severo desprendimiento y caída del concreto, exposición del acero de refuerzo longitudinal en una zona grande.

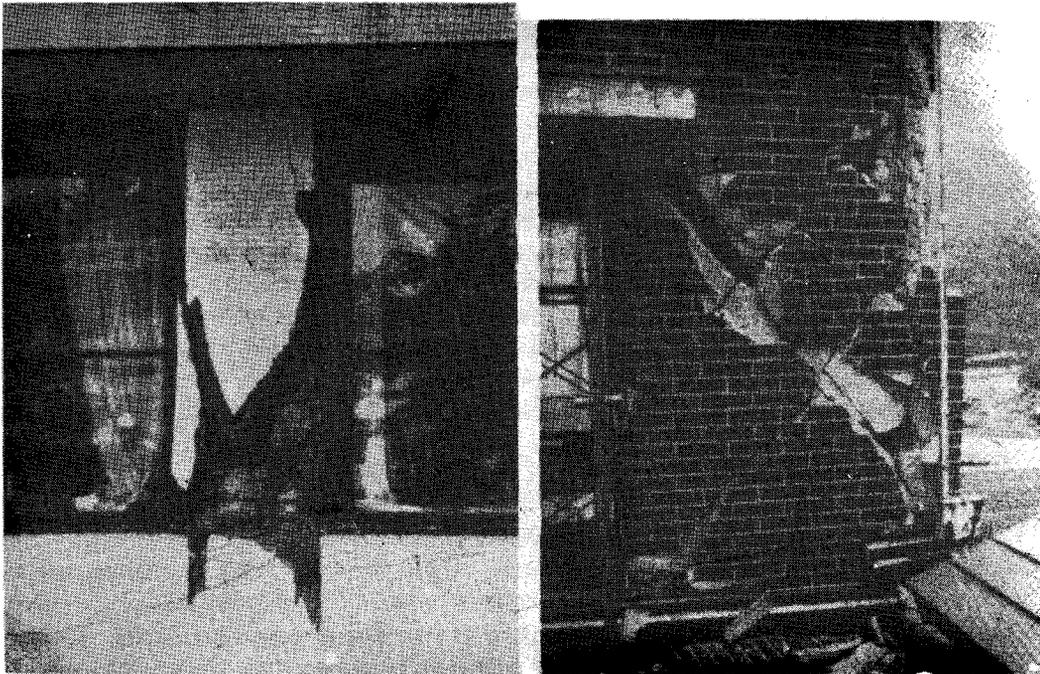
(a) Doblez del acero de refuerzo longitudinal, degradación y desprendimiento del concreto en el núcleo, se aprecia la aparición de deformación vertical en la columna.

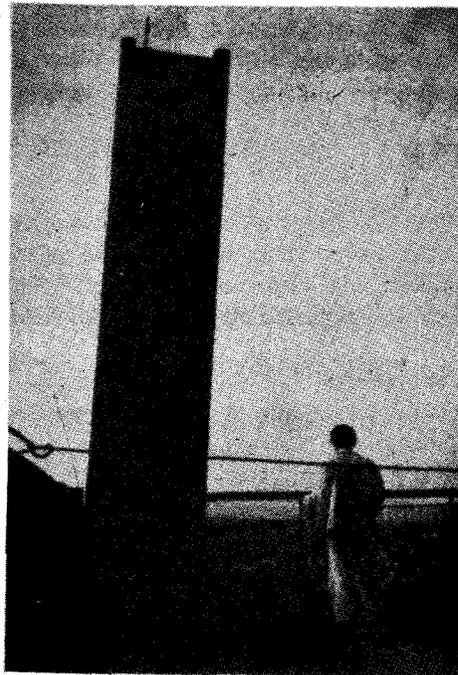
Fotografía 1. Inclinación o desplomo de la chimenea de azotea

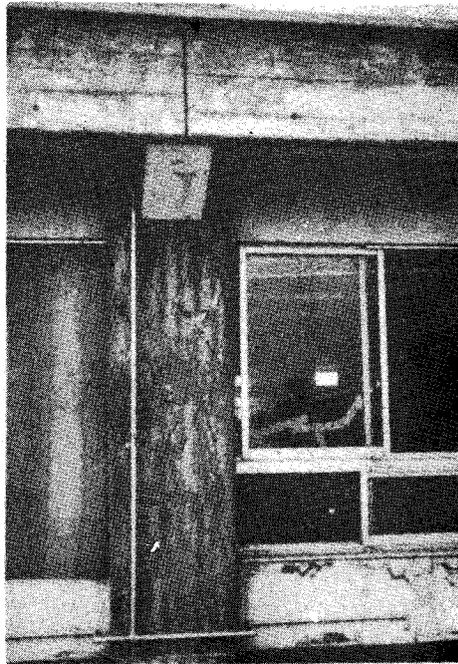
Fotografía 2. Daño en columna con parapeto ligado (Nivel de daño IV)

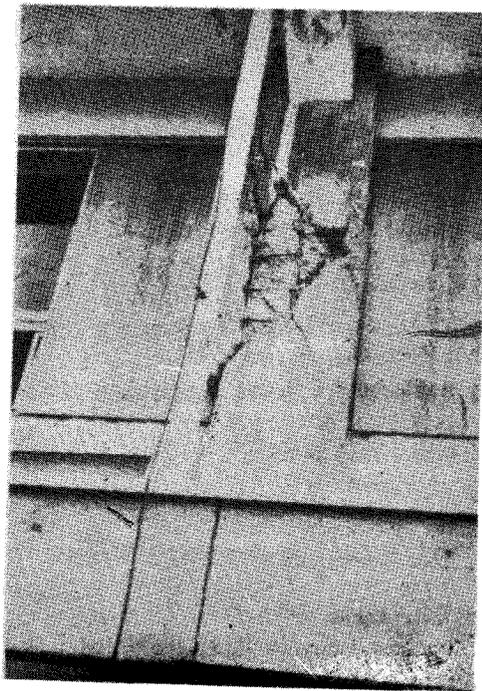
Fotografía 3. Daño en columna con parapeto ligado (Nivel de daño V)

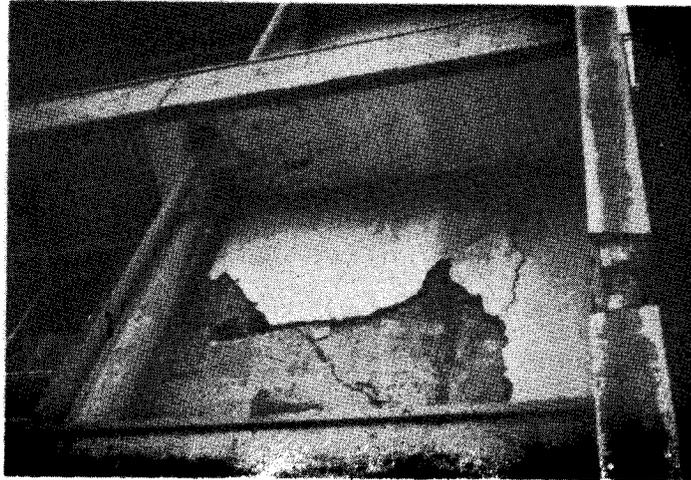
Fotografía 4. Daño en muro de concreto reforzado en el eje J, entre los ejes 5 y 6 (Nivel de daño IV)

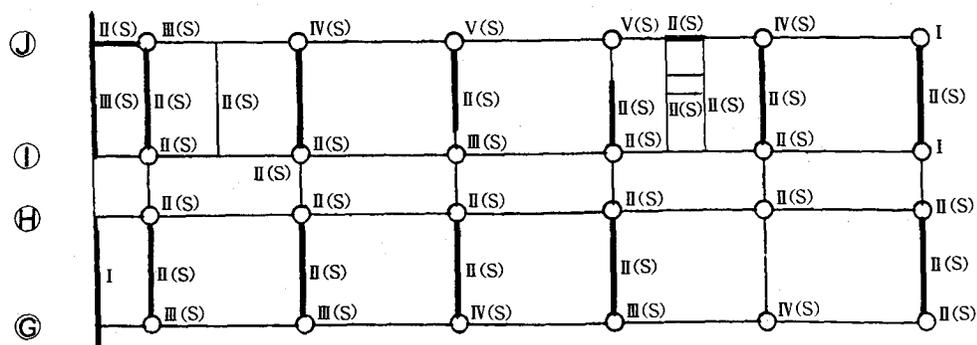
e. Se determina el nivel y mecanismo de daño de cada elemento (I - V), según la condición y estado de daño conforme a la norma de clasificación del nivel de daño (tabla comentarios 3.1). En la figura 7.2 se muestran los resultados.

Figura 7.2 Niveles y mecanismos de daño en columnas y muros (tercer nivel)

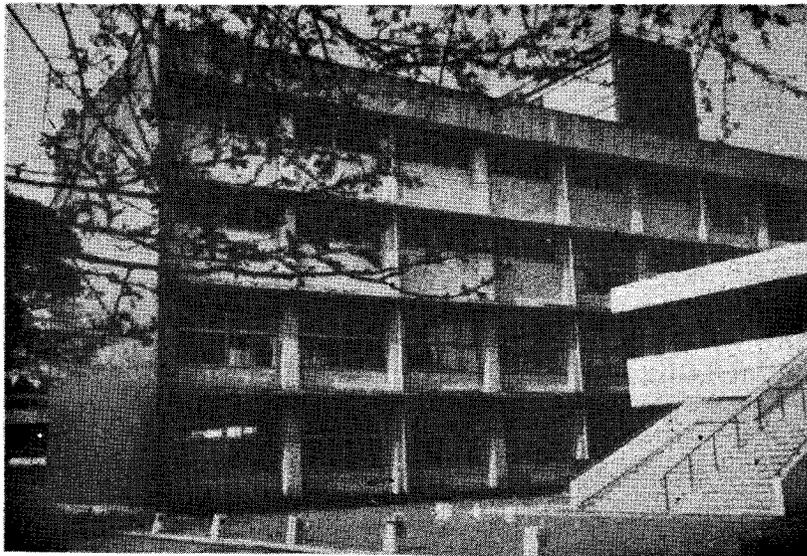
Fotografía 1. Aspecto de la fachada sur. Aunque existen columnas cortas, no se observan los agrietamientos notables.

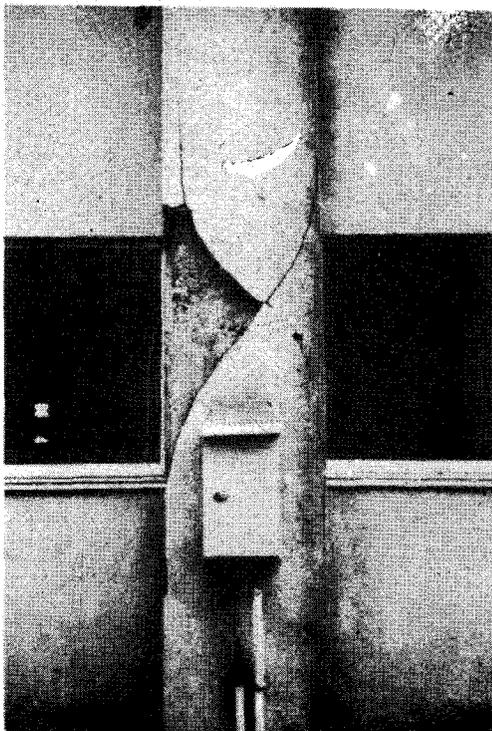
Fotografía 3. La única columna clasificada con el nivel de daño IV (I_{CA9}). Se desprendió el concreto de recubrimiento con espesor igual a 5 cm. Se observa porosidad y huecos en el concreto

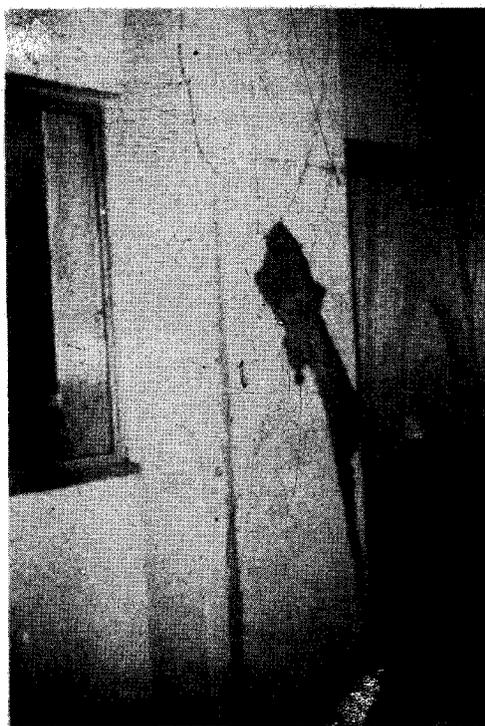
Fotografía 4. Aspecto interior de la columna de la fotografía 3. La anchura del agrietamiento es igual a 6 mm

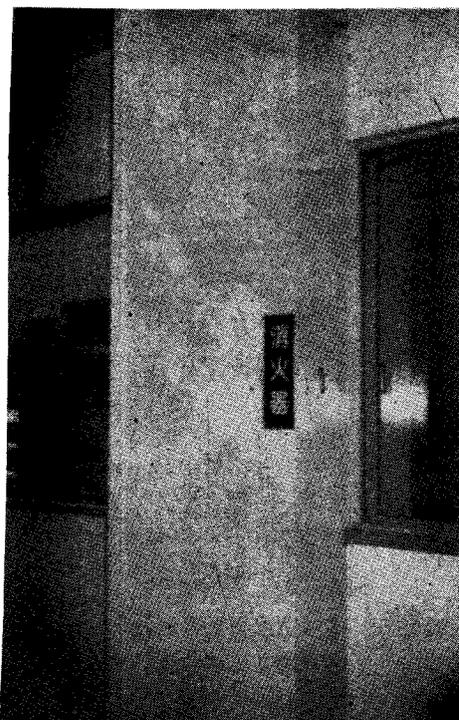
Fotografía 5. Aspecto interior de $2C_{A9}$. Se ha clasificado con el nivel de daño III; anchura de agrietamiento igual a 1.2 mm

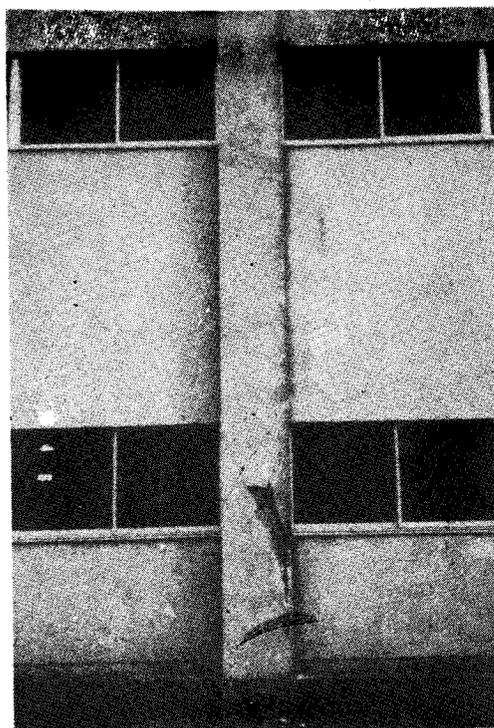
Fotografía 6. Aspecto de las columnas del eje A-10, en los niveles 1 y 2 ($1C_{A10}$, $2C_{A10}$)

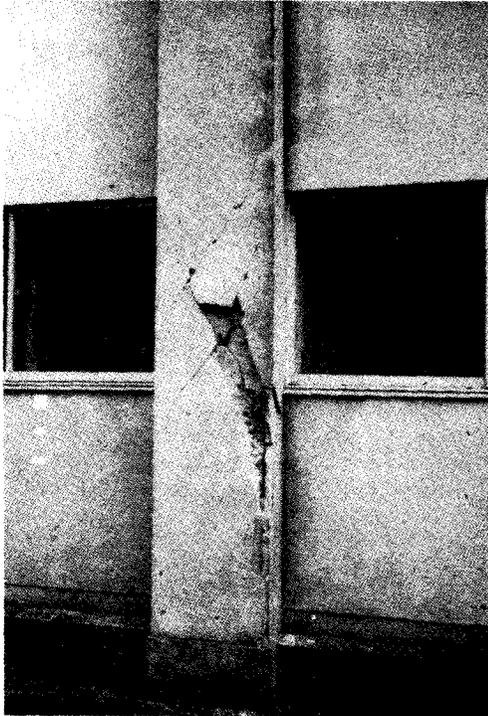
**Fotografía 7. Columna con nivel de daño
III ($1C_{A10}$)**

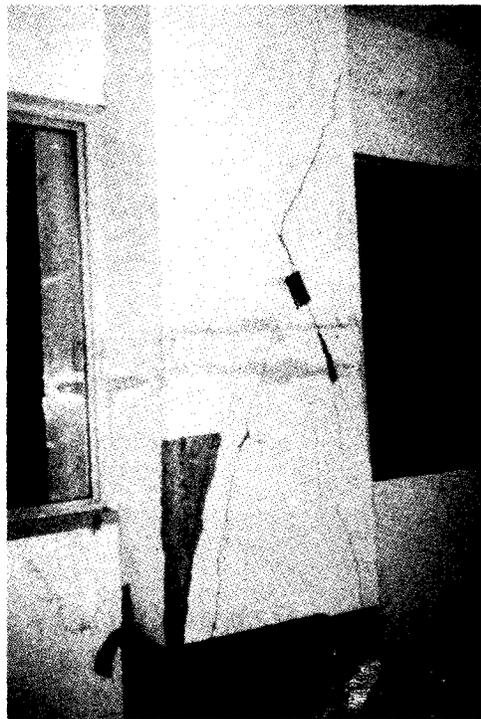
**Fotografía 8. Interior de la columna
 $1C_{A10}$. La anchura del agrietamiento es
igual a 2.5 mm**

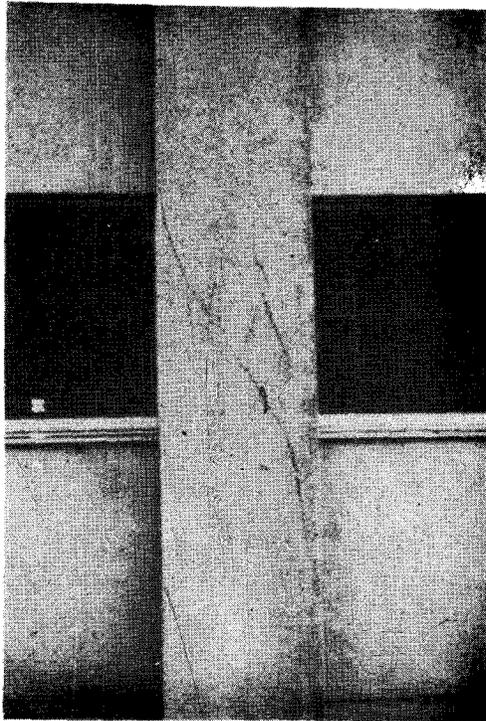
Fotografía 9. Aspecto de la columna $1C_{A11}$. El nivel de daño es II

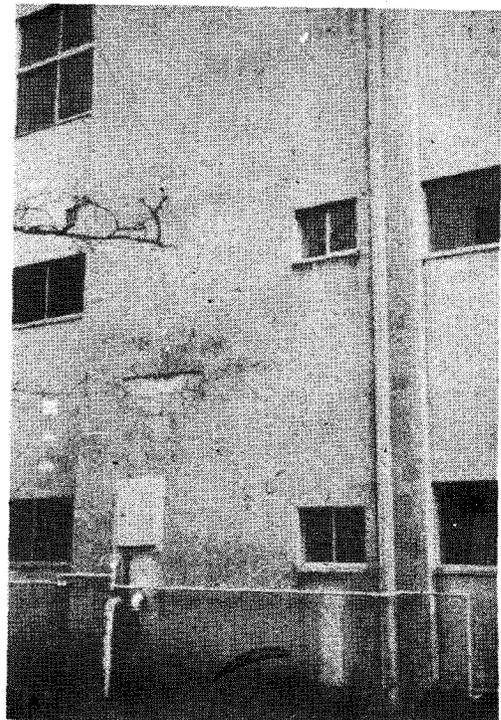
Fotografía 10. Muros del marco exterior, entre los ejes 13 y 14 ($1W_{A13-A14}$). El nivel de daño de las columnas de borde $1C_{A13}$, $1C_{A14}$, es igual a I

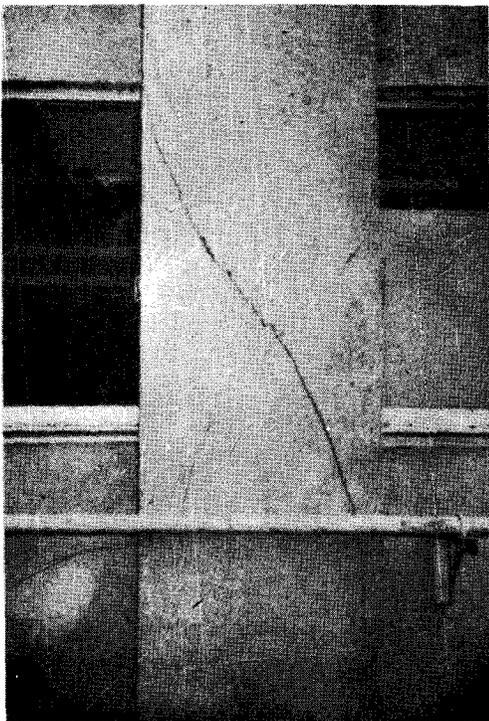
**Fotografía 11. Aspecto del daño de $1C_{A15}$
el nivel de daño es III**

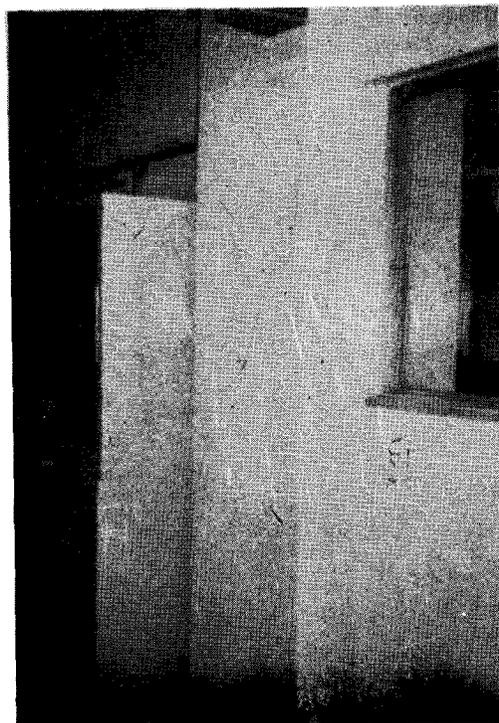
**Fotografía 12. Aspecto del agrietamiento
del interior de $1C_{A15}$**

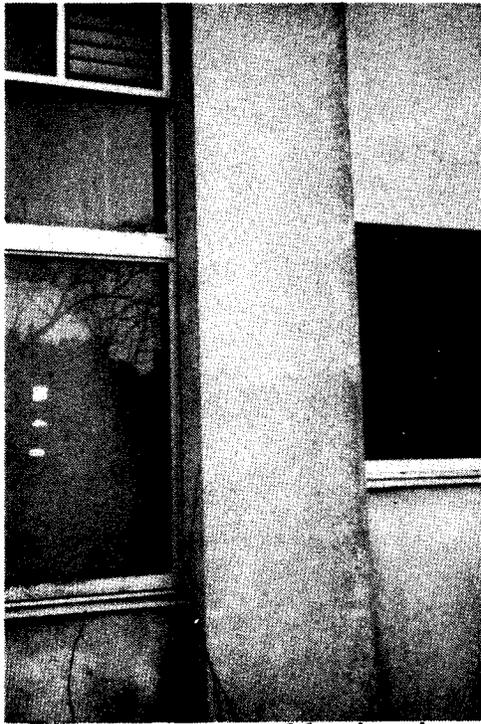
Fotografía 13. Aspecto del agrietamiento por cortante de $1C_{A16}$. El nivel de daño es II. La anchura de agrietamiento del interior es igual a 0.45 mm

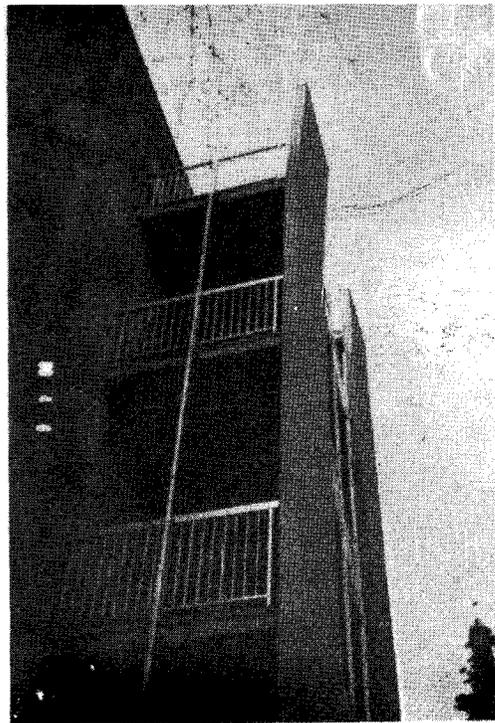
Fotografía 14. Inclinación del muro de la escalera exterior en el último nivel del extremo Este en la dirección corta
