SISMO DE
COYUCA DE
BENÍTEZ DEL
7 DE OCTUBRE
DE 2001,
ASPECTOS
SISMOLÓGICOS
Y SU IMPACTO
EN INFRAESTRUCTURA

DIRECCIÓN
DE
INVESTIGACIÓN

CENAPRED
MÉXICO

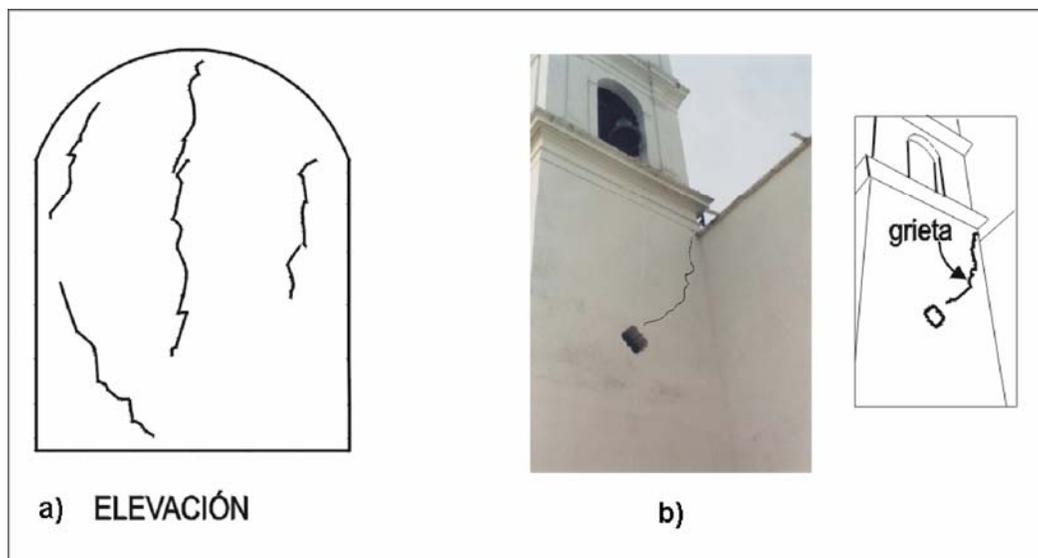
Figura 3.2 Esquema del agrietamiento en: a) el muro del ábside y b) en el cuerpo de la torre sur

El daño que se pudo observar fue el típico que se presenta en estructuras de este tipo (ver Meli, 1998; y Alcocer *et al.*, 1999). En la base de la cúpula, por el interior, se observó un agrietamiento desde la clave, bajando por un lado de la pechina. En la fachada se presentaron dos agrietamientos que corren desde la ventana del coro hasta el arco del portón (fig. 3.1).

Se observó también agrietamiento en el cuerpo de la torre Sur, en su cara Este, el cual inicia en el contacto de la torre con la nave y baja, ligeramente inclinada, a media altura del cuerpo de la torre (fig. 3.2). En ambos casos el agrietamiento se debe a la respuesta de la estructura al movimiento sísmico, en donde la masa de la torre, o de la torre y parte de la fachada tratan de oscilar hacia fuera del eje de la nave. La debilidad del material para soportar esfuerzos de tensión provoca el agrietamiento en cuerpo de torres y en fachadas. En estas últimas la grieta recorre un plano de debilidad que es uniendo las ventanas con la abertura del portón.

El agrietamiento más importante se presentó en el muro del ábside (detrás del altar) con los agrietamientos esquematizados en la figura 3.2.

Los agrietamientos observados no ponen en riesgo la estabilidad de la estructura. El dictamen de las condiciones estructurales y las recomendaciones de rehabilitación serán dados por el Instituto Nacional de Antropología e Historia (INAH). Sin embargo, de las experiencias obtenidas en la reconstrucción de los monumentos históricos afectados por el sismo de Tehuacán de 1999, se puede anticipar que la reparación incluirá la consolidación de grietas mediante inyección.

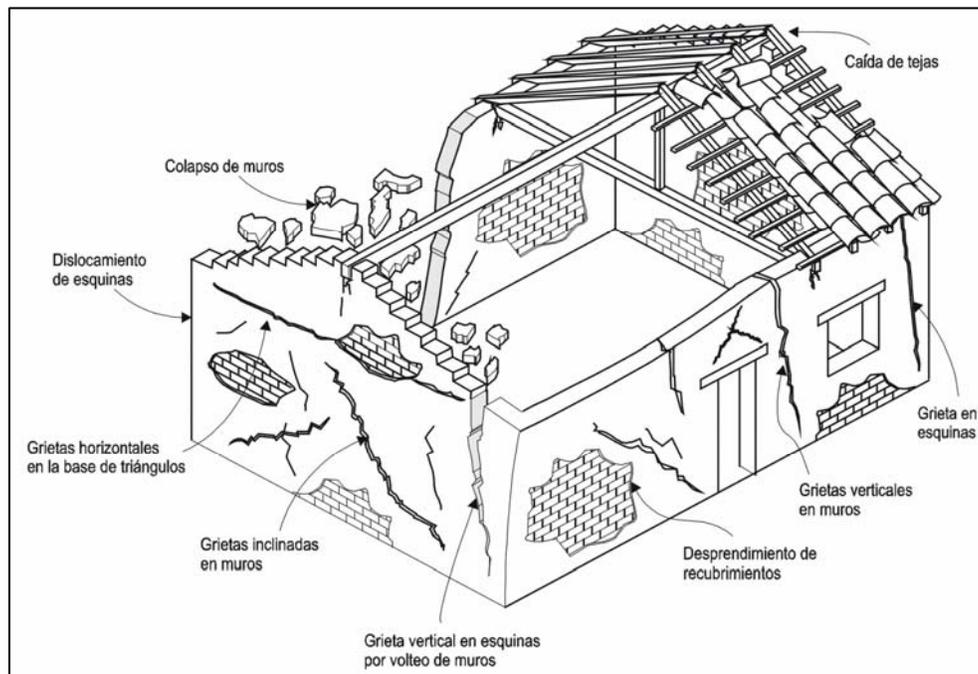
Figura 4.6 Daño típico observado en la vivienda de adobe

Los principales tipos de daño en estructuras de adobe, que se ilustran en la figura 4.6, fueron:

- a) Caída de recubrimientos debido a la vibración, flexión y agrietamiento de los muros;
- b) Grietas verticales en las esquinas, provocado por la tendencia al volteo fuera de su plano de los muros;
- c) Caída o deslizamiento de tejas, en especial en la parte de la cumbrera de los techos;
- d) Agrietamientos inclinados por tensión diagonal en segmentos de muros, en muros cabeceros e incluso en muros largos;
- e) Otro tipo de agrietamientos en muros, como por ejemplo las grietas horizontales en la base de la parte triangular en los muros cabeceros, grietas sobre cerramientos, grietas verticales en la parte central de muros y grietas horizontales en la base de muros.
- f) Colapso de muros. En general fallaron por volteo los muros completos, ya sea muros cabeceros, o los muros largos;
- g) Daño local en el muro por el apoyo de las vigas de las pseudo-armaduras.

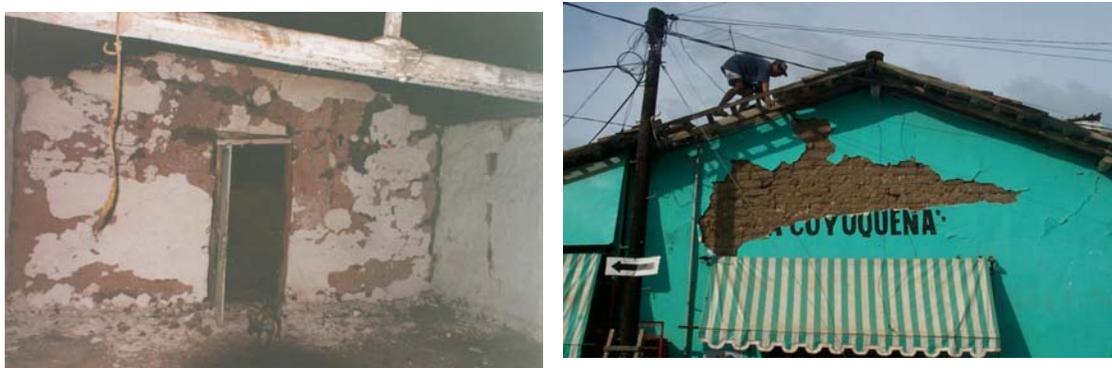
Figura 4.7 Daño en los muros y caída de recubrimiento

El tipo de daño más frecuente fue la caída de recubrimientos (fig. 4.7). Esto podría considerarse como daño no estructural, sin embargo, fue un factor psicológicamente muy importante ya que generó temor y una total desconfianza en la seguridad de las viviendas. Los grandes trozos de recubrimiento de mortero pobre o yeso (40 ó 50 cm de lado) cayeron sobre las camas, utensilios de cocina, ropa, y demás enseres, lo que ocasionó que muchos pobladores recurrieron a los albergues, o acamparan en áreas públicas.

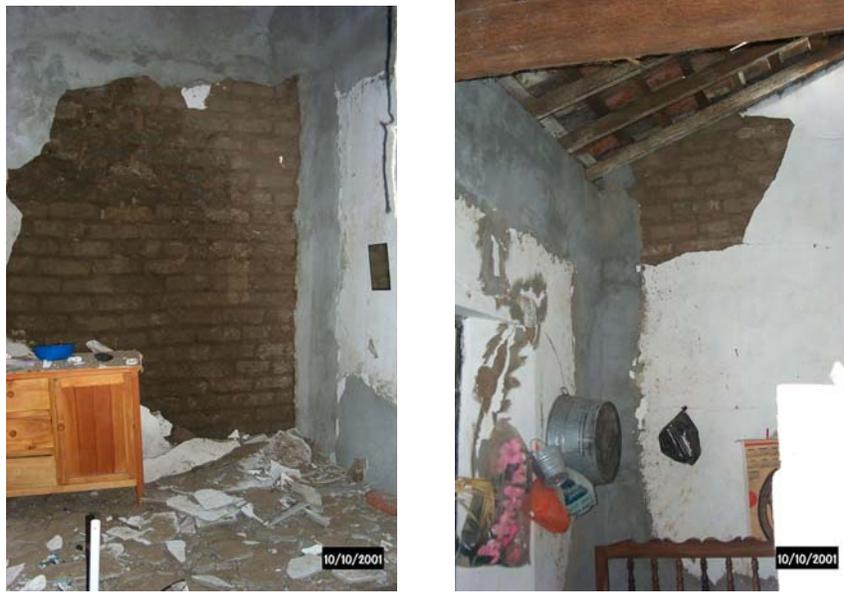
Figura 4.8 Desprendimiento del recubrimiento a) muro con humedad, b) muro seco de la misma vivienda

La adherencia de los recubrimientos contra el adobe es muy pobre, ya que, aunque éste quede bien adherido al material superficial del adobe, se desprende una capa de este material térreo que queda pegada al recubrimiento. Esta situación se agrava por la falta de mantenimiento, por la baja calidad del recubrimiento y por la humedad que pueda existir en los muros. En un caso específico, en Coyuca de Benítez, uno solo de los muros de una vivienda tenía problemas de humedad atribuibles a las instalaciones sanitarias de la casa vecina; este muro perdió todo el aplanado, mientras que a los otros muros, que estaban secos, se les desprendió muy poco recubrimiento (fig. 4.8).

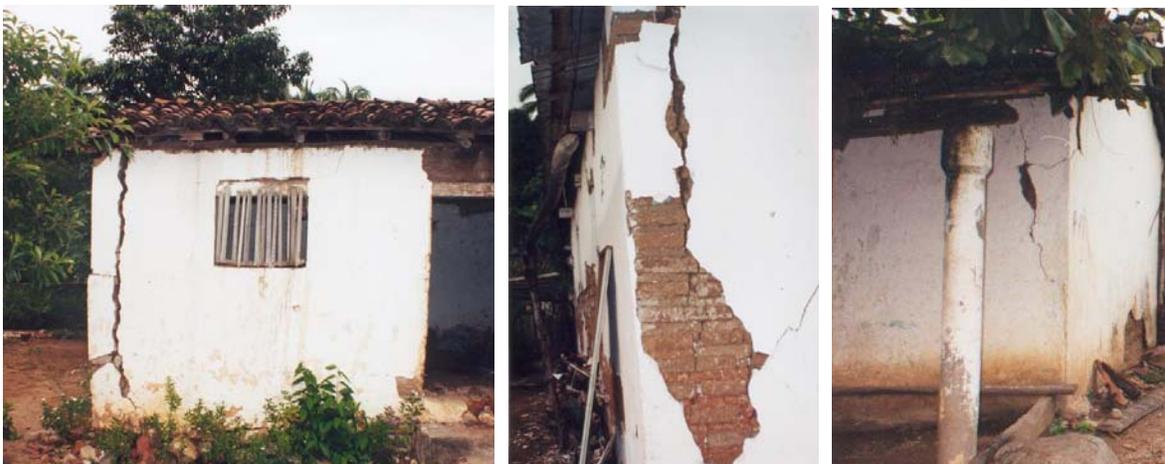
Figura 4.9 Grietas verticales en esquinas

Los otros tipos de daño más comunes fueron el agrietamiento vertical en las esquinas de las viviendas, en la unión de muros longitudinales con transversales, y la caída o desacomodo de tejas. Este tipo de daño se ha visto constantemente en vivienda de adobe sometida a sismo, y se ha verificado en estudios analíticos y experimentales. Flores y otros han hecho un recuento de estos estudios y visitas de campo, donde se concluye que es uno de los principales daños y el inicio del colapso de los muros por volteo (Flores *et al.*, 2001).

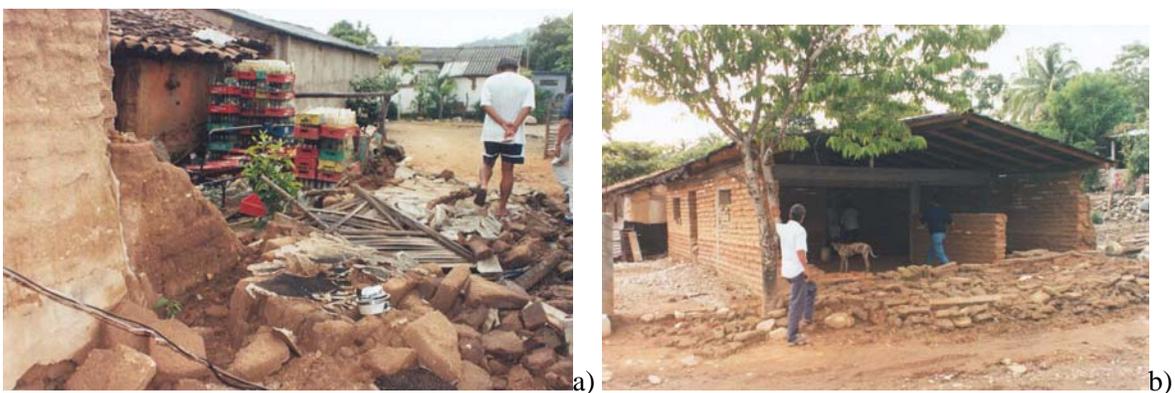
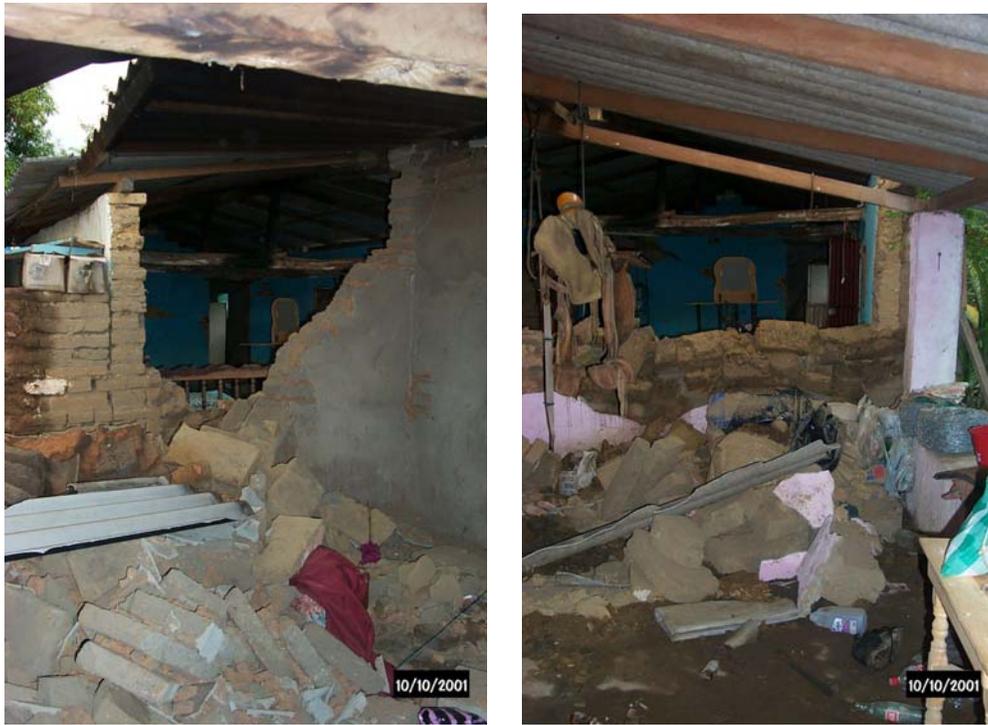
Se presentaron varios casos de colapso parcial o total. En general, los colapsos se presentaron por el volteo completo de los muros fuera de su plano. Esta falla se inicia por el agrietamiento vertical en las esquinas que deja a los muros aislados vibrando fuera de su plano, además de una contribución por el coceo de los techos empujando horizontalmente hacia fuera en la parte superior de los muros largos.

En las figuras 4.10 y 4.11 se muestran casos de colapsos parciales y totales. Estas fotos son de viviendas de la comunidad de Atoyaquillo (ver fig.1.2). La vivienda en esta comunidad se encontró particularmente vulnerable, ya que los muros contaban con espesores de tan sólo 30 cm, el cual es un espesor cercano al mínimo que se usa en viviendas de adobe en todo el país, especialmente considerando que la zona costera de Guerrero y de estados vecinos se encuentra entre las de más alto peligro sísmico de México. Como caso especial, la vivienda de la figura 4.6 b) estaba recién terminada y todavía había cierta humedad en las piezas. Esta vivienda contaba con unas dalas de concreto en la parte superior de los muros, pero se trataba de concreto simple, sin ningún refuerzo. Se considera que de haber tenido un par de barras de refuerzo longitudinal bien ancladas en las intersecciones no hubiera colapsado el muro.

Figura 4.10 Colapsos parciales y totales

Figura 4.11 Colapsos de muros

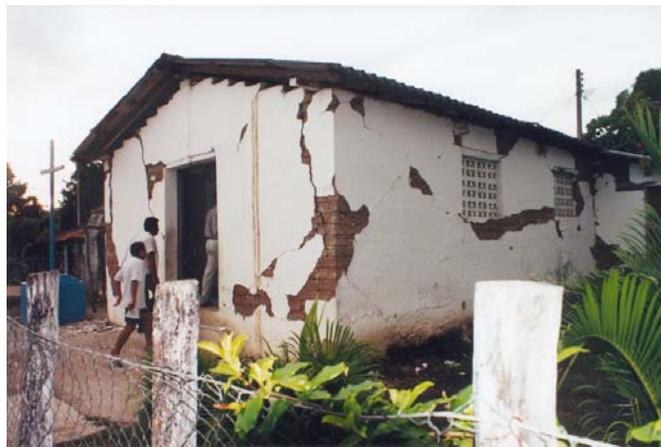
Figura 4.13 Agrietamientos horizontales e inclinados (capilla de Atoyaquillo)

Se observaron también otros tipos de agrietamientos, como los agrietamientos inclinados por tensión diagonal y grietas horizontales debido a flexiones de volteo de los muros fuera de su plano. En la figura 4.13 se presenta un ejemplo de lo anterior.

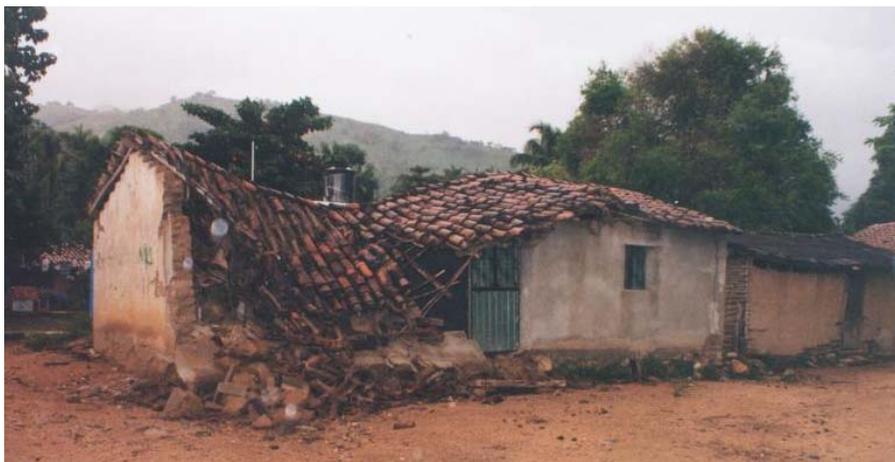
Figura 4.14 Colapso de techos por la caída de muros de soporte

El colapso de los techos se asoció al colapso de los muros de soporte. En la figura 4.14 se muestra un ejemplo.

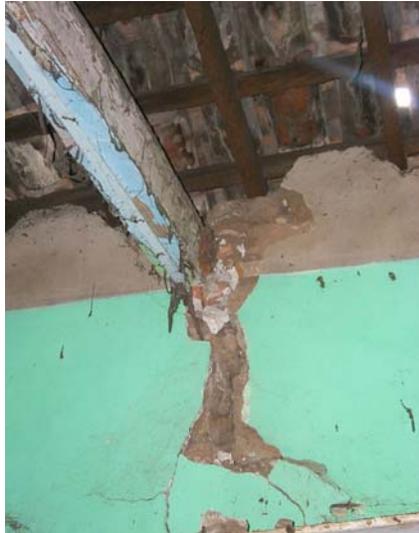
Figura 4.15 Daño local en el apoyo de las vigas del sistema de techo

Finalmente se observaron daños locales como fue el aplastamiento del adobe de apoyo de las vigas de pseudo-armaduras de los sistemas de techo (fig. 4.15).

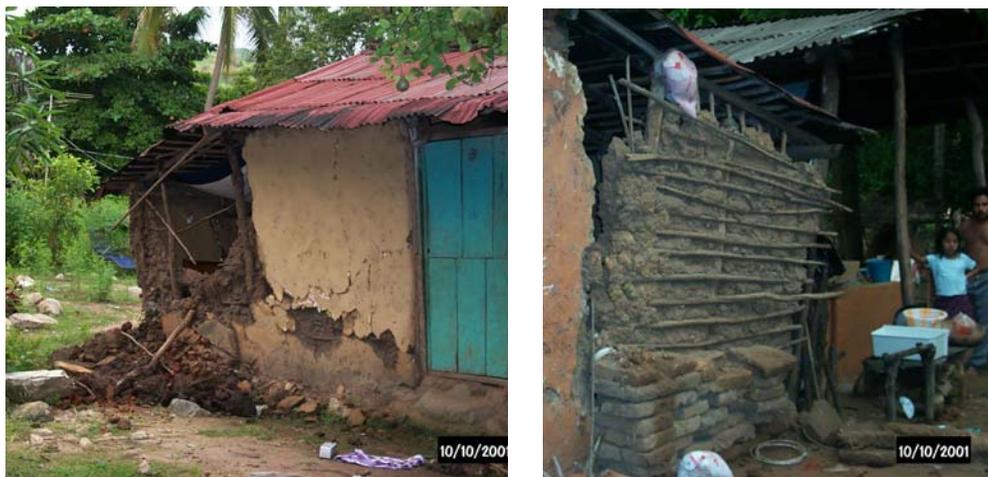
Figura 4.16 Daños de estructuras de bajareque

En las viviendas de bajareque se observaron daños locales y un colapso parcial (figura 4.16). En general, se tuvieron menos daños en estas estructuras que en las de adobe, lo cual se puede explicar por el menor peso y, por lo tanto, menor masa inercial de estos elementos, además de la posibilidad de ligar mejor las conexiones entre muros y un cierto grado de resistencia a la tensión proporcionado por las ramas. Sin embargo, también se observaron daños y colapsos en éstos, que pueden ser atribuibles, en los casos observados, a una conexión defectuosa entre muros y/o entre ramas y pobre mantenimiento.

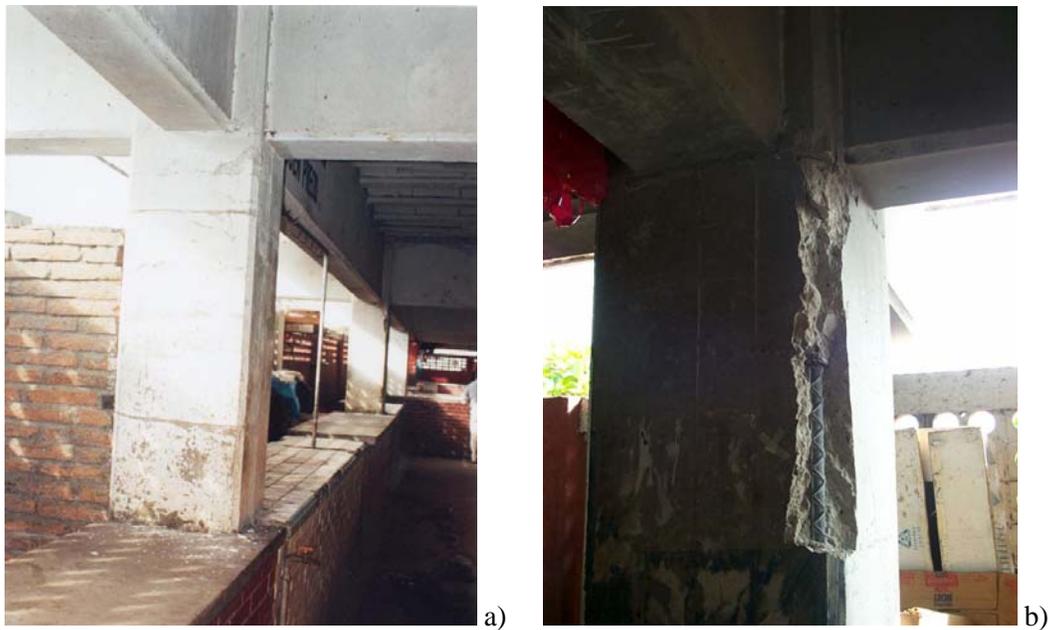
Figura 5.2 a) Columnas cortas en los marcos periféricos del mercado; b) Barra expuesta

cortas. Efectivamente, los tramos superiores de las columnas de periferia marcadas en la figura 5.1 tuvieron agrietamientos inclinados por tensión diagonal y grietas inclinadas en la zona de las esquinas de las columnas causadas por problemas de cortante y adherencia. Adicionalmente se presentó el aplastamiento incipiente de las esquinas de algunas de estas columnas evidenciando una falla por flexocompresión biaxial y por adherencia del acero de refuerzo. En la figura 5.2 se muestran las columnas dañadas.

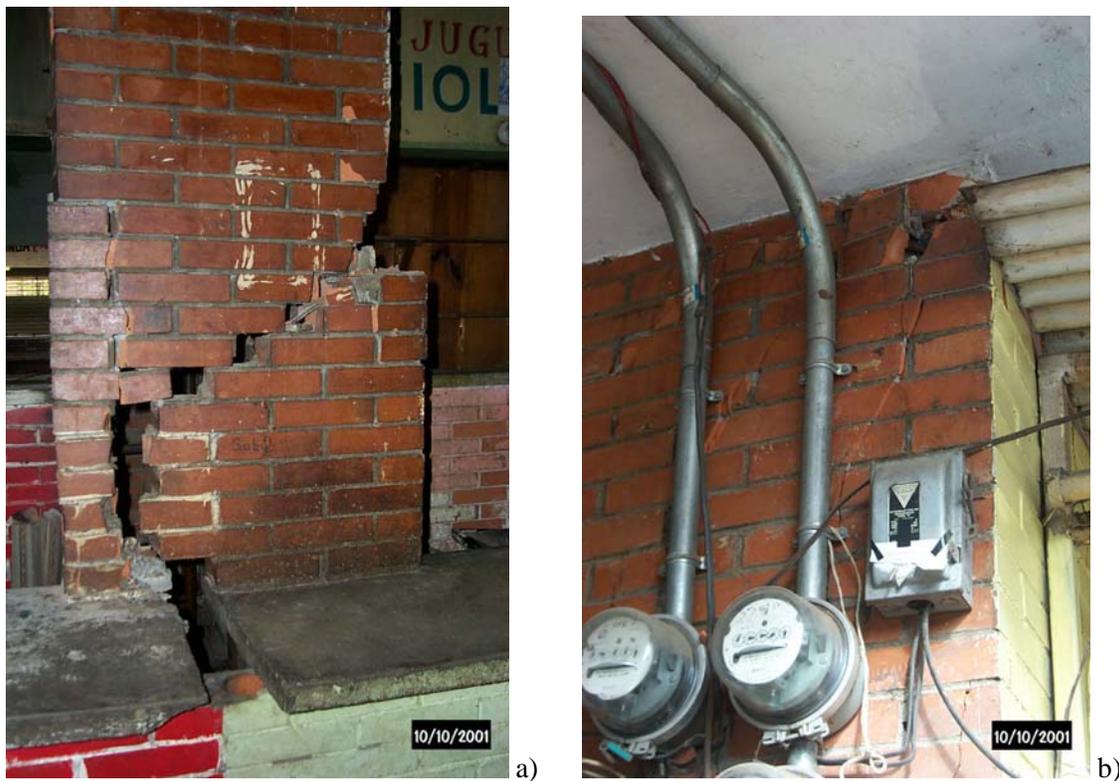
Figura 5.3 Daño en los muros de mampostería: a) Cubos de acceso a la azotea; b) Muro de planta baja

Indudablemente se tuvieron daños en los muros de mampostería de piezas de barro extruido, que no cuentan con ningún refuerzo. Las piezas son doble hueco circular de 6×12×24 cm. Los cubos para escaleras de acceso a la azotea fallaron inmediatamente cuando el sistema de techo se apoyó contra ellos (fig. 5.3), así como los muros de planta baja que tuvieron que soportar las fuerzas laterales transmitidas por las mencionadas columnas de los marcos de periferia.

Con base en la inspección visual de la estructura se considera que no se encuentra en peligro inminente ante cargas gravitacionales. Sin embargo, debido a la configuración estructural usada y a la evidencia de defectos en el detallado sismorresistente, la estructura es altamente vulnerable ante la ocurrencia de un sismo de mayor magnitud. Es altamente recomendable realizar una evaluación profesional de las condiciones de seguridad estructural, aplicando los coeficientes sísmicos y demás requisitos de la reglamentación vigente aplicable a la zona.
