IMPACTO SOCIOECONÓMICO  
DE LOS PRINCIPALES DESASTRES  
OCURRIDOS EN LA REPÚBLICA  
MEXICANA EN EL AÑO 2002

**DIRECCIÓN DE INVESTIGACIÓN**

**CENAPRED**  
CENTRO NACIONAL DE PREVENCIÓN  
DE DESASTRES

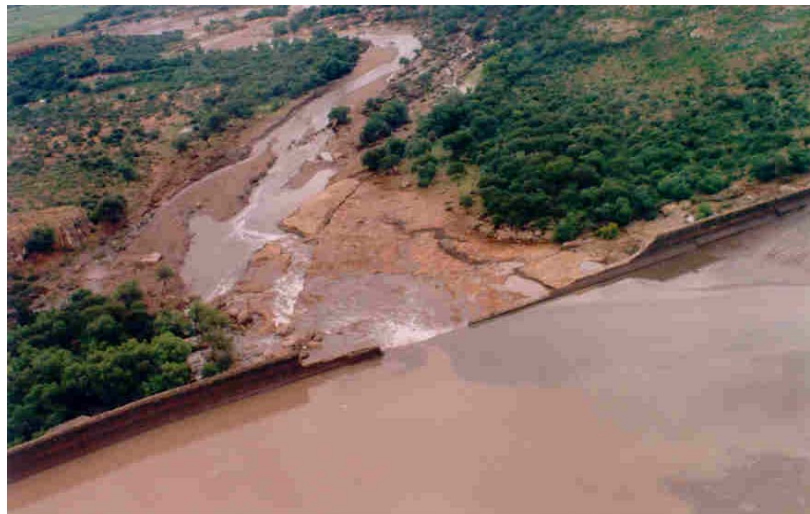
**Figura 2.20 Abertura de doble escotadura dejada por falla de la cortina**

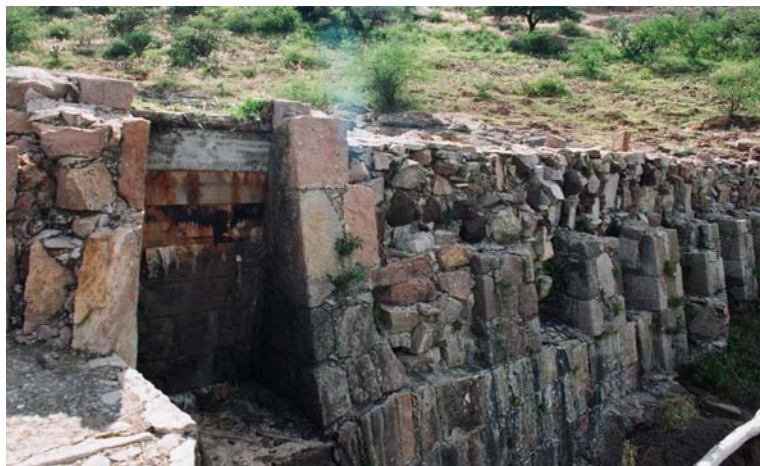
Originalmente la capacidad de almacenamiento de la presa era del orden de dos millones seiscientos mil metros cúbicos ( $2.6 \text{ Mm}^3$ ), pero debido a los azolves acumulados en el embalse la altura hidráulica de la cortina se vio reducida casi en un 100%. Ello motivó las sobreelevaciones de la corona creando una junta débil en el contacto de la cortina original con las sobreelevaciones posteriores. Se tiene conocimiento de que antes de la falla de la presa existían filtraciones entre las juntas de los bloques que formaban la sobreelevación de la corona, y de que existía un crecimiento excesivo de vegetación en el paramento aguas abajo de la cortina. Así mismo, se constató en el sitio que los vertedores en ambos lados de la cortina se encontraban sellados con mampostería y agujas o compuertas de madera (figura 2.22), impidiendo el flujo del agua que se pudiera acumular durante avenidas extraordinarias; como sucedió durante las intensas lluvias del 14 y 15 de agosto pasados. No se conocen las fechas en que se realizaron las sobreelevaciones de la corona y la clausura de los vertedores.

**Figura 2.22 Vista de los vertedores clausurados con mampostería y compuertas de madera para elevar el nivel del embalse**

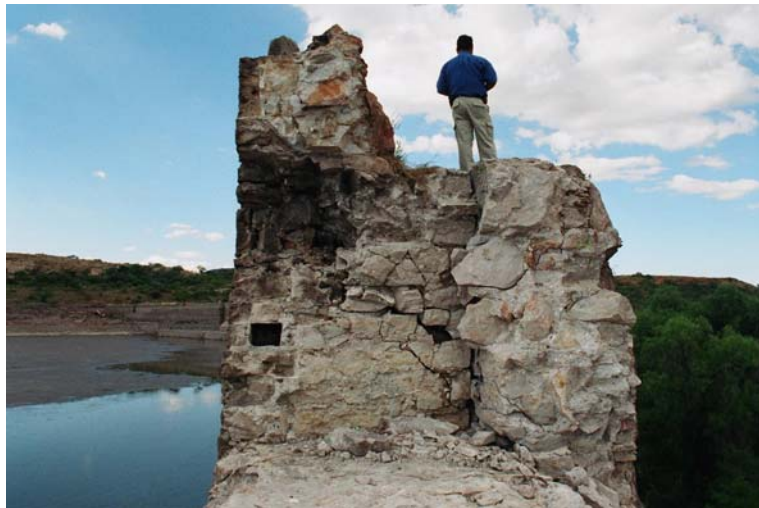
Se presume que a estos hechos contribuyeron también las posibles fisuras que existían en la cortina antes de su falla, ya que durante la inspección de la presa se observaron raíces entre los planos de falla expuestos por el colapso de la cortina, figura 2.23. La existencia de raíces entre las juntas de la mampostería sólo se explica por la presencia de huecos que, aún cuando fueran muy pequeños, sirvieron como vía para la generación de subpresiones, además de los empujes que generaban las propias raíces por el crecimiento de la vegetación.

**Figura 2.23 Vista de la sección transversal de la cortina después de la falla**

A partir de los datos obtenidos durante la inspección de la presa se concluye que la falla de la cortina fue favorecida por el estado físico que ésta guardaba antes y durante las lluvias del 14 y 15 de agosto; y por el efecto de la sobreelevación del embalse debido al sello de los vertedores. Una explicación del mecanismo de falla que sufrió la cortina, y que en términos generales coincide con el reporte emitido por el Consultivo Técnico de la Comisión Nacional del Agua (Ref. 3), es el siguiente: **debido al desbordamiento que sufrió la presa durante la avenida extraordinaria, y la consecuente sobreelevación del embalse, se generaron subpresiones en las juntas horizontales de la mampostería, así como empujes en las juntas verticales, los cuales dieron como resultado un estado de esfuerzos internos desfavorable que, aunado al empuje hidrostático sobre la cortina, desestabilizaron la mampostería utilizada para la sobreelevación de la corona.**

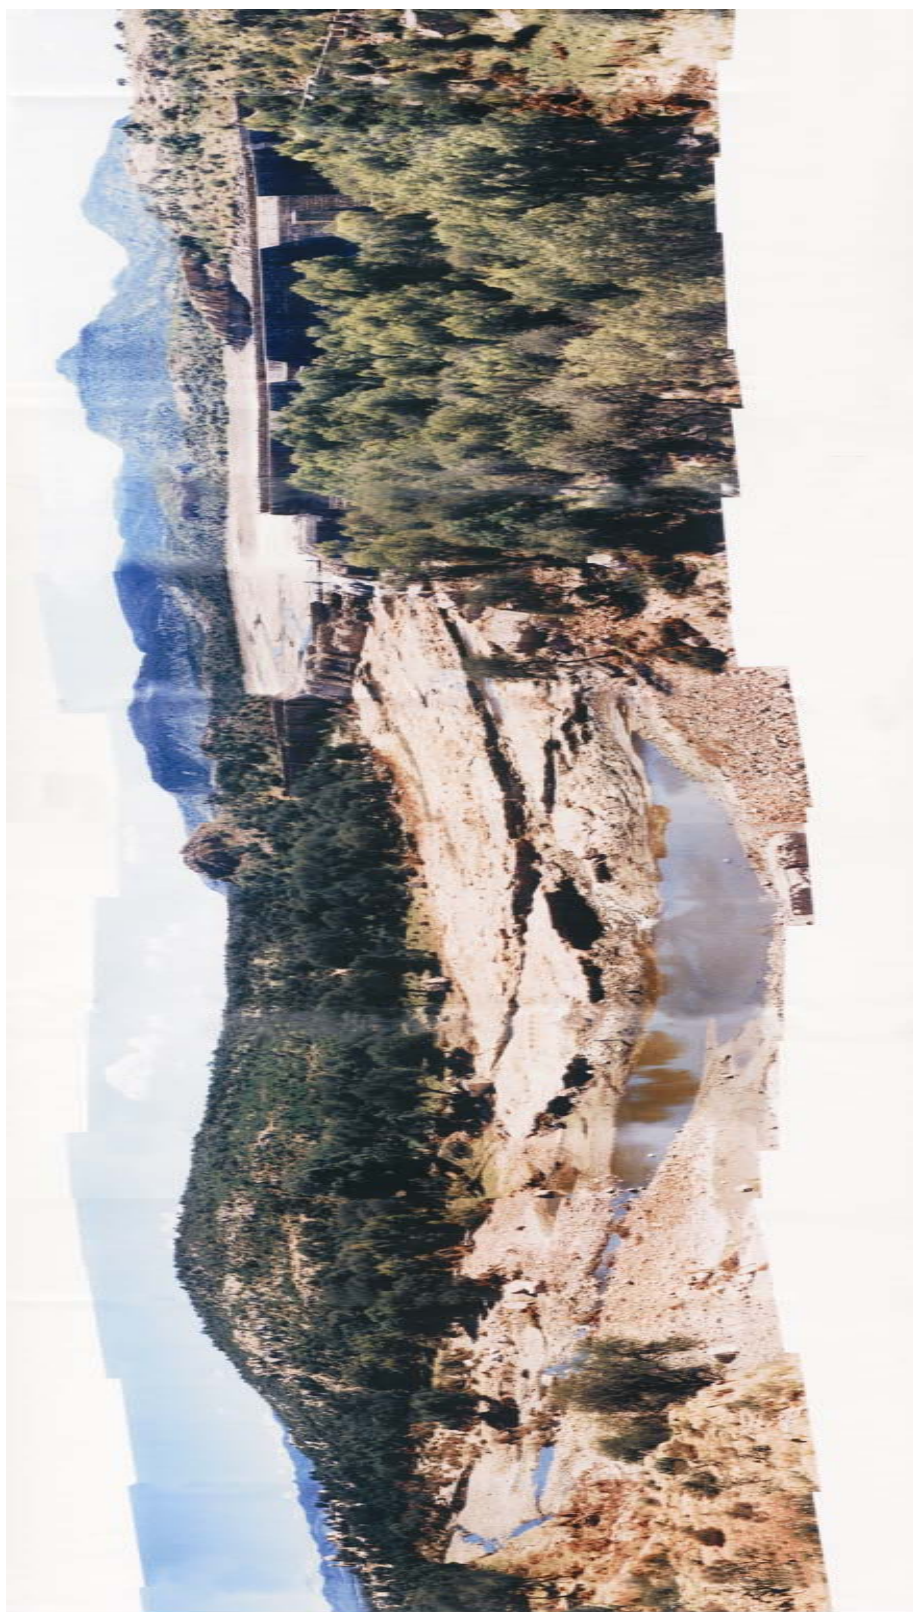
*Fig. 2.24 Vista panorámica de la presa “Dolores” y la prolongación del cauce en las inmediaciones de La Ventilla*

Las poblaciones más afectadas por el desbordamiento de la presa fueron las comunidades Alberto Carrera Torres, Guadiana, Las Rusias y La Ventilla, ubicadas aguas abajo de la presa Dolores, fig. 2.14. En la comunidad de La Ventilla nueve personas perdieron la vida y otras dos, hasta el momento de la visita se encontraban desaparecidas. Los daños en esta comunidad se debieron principalmente a que había casas ubicadas en el cauce del río y otras muy cerca de sus riveras; además de ser la comunidad más próxima a la cortina de la presa fig. 2.24.

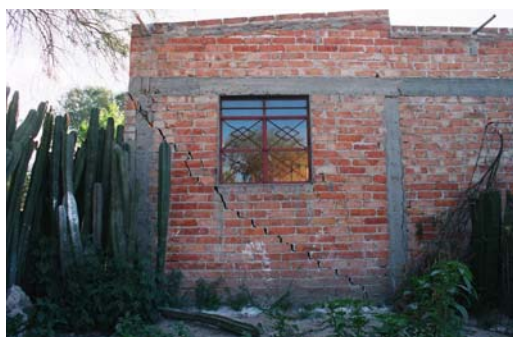
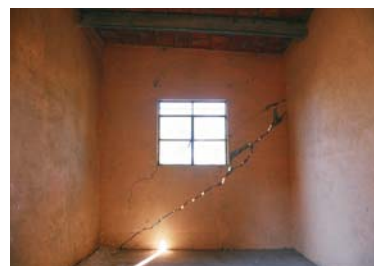
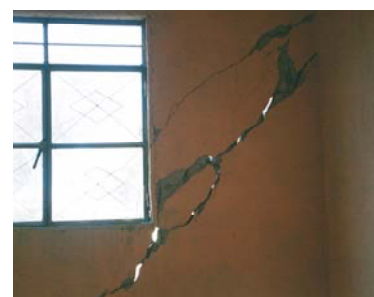
En el caso particular de la comunidad Alberto Carrera Torres, varias casas sufrieron daños materiales por la propagación de una grieta que atravesó tierras de cultivo y casas habitación, figs. 2.27 y 2.28. Cabe mencionar que este fenómeno se ha presentado en otras poblaciones de San Luis Potosí (Ref. 4); por lo que es un factor que deberá tomarse en cuenta para la delimitación de zonas de riesgo por agrietamientos del terreno. Este aspecto ya ha sido abordado por la Unidad Estatal de Protección Civil de San Luis Potosí y por el CENAPRED, en los casos reportados el año pasado en los municipios de Villa de Arista y Moctezuma, San Luis Potosí, (Ref. 4).

**Fig. 2.27 La propagación de la grieta dañó algunas casas habitación**

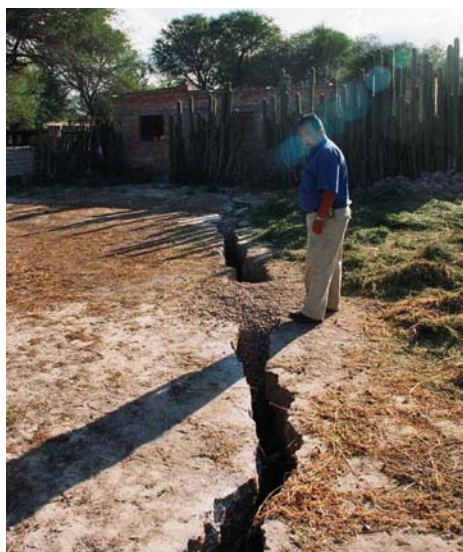
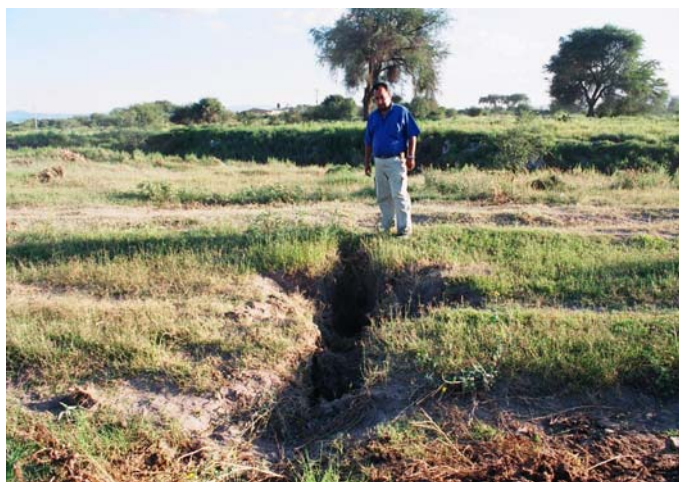
**Fig. 2.28** Propagación de la grieta en los terrenos de cultivo

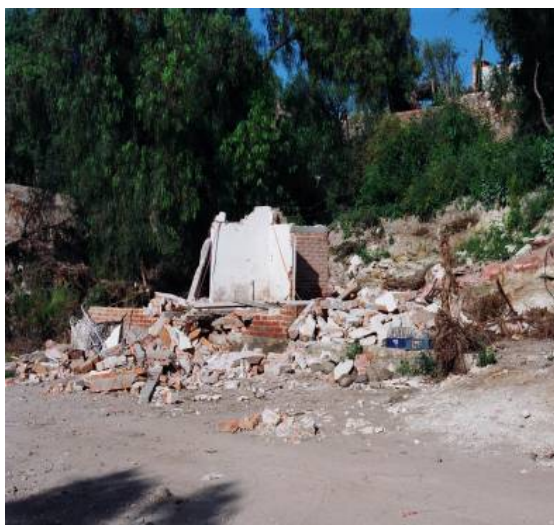
**Figura 2.30 Vista de una vivienda con destrucción total en la localidad de la Ventilla en el municipio de Villa de Reyes, San Luis Potosí. En ella ocurrieron los nueve decesos reseñados anteriormente**

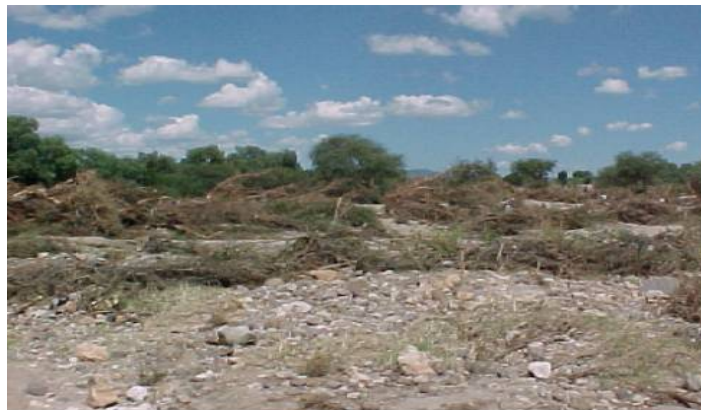
En algunos sitios se observó la erosión total de los suelos; cabe aclarar que el cauce del río estaba prácticamente cubierto de vegetación y de suelo, debido a que la presa controlaba las avenidas extraordinarias, lo que permitió que este lugar se cubriera en una longitud del cauce de 1.5 km. No fue posible evaluar en términos monetarios dichos daños.

***Figura 2.31 Vegetación destruida por la corriente de agua del rompimiento de la presa “Dolores”***

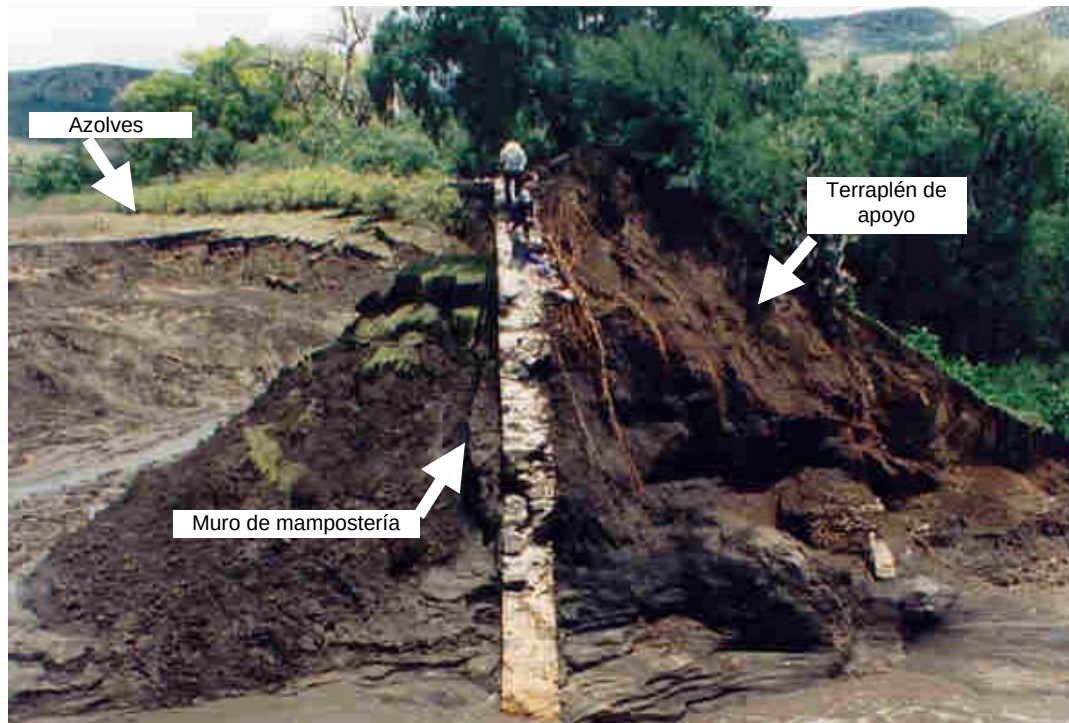
**Figura 2.33 Muro de mampostería y terraplén de apoyo en el paramento agua abajo de la cortina**

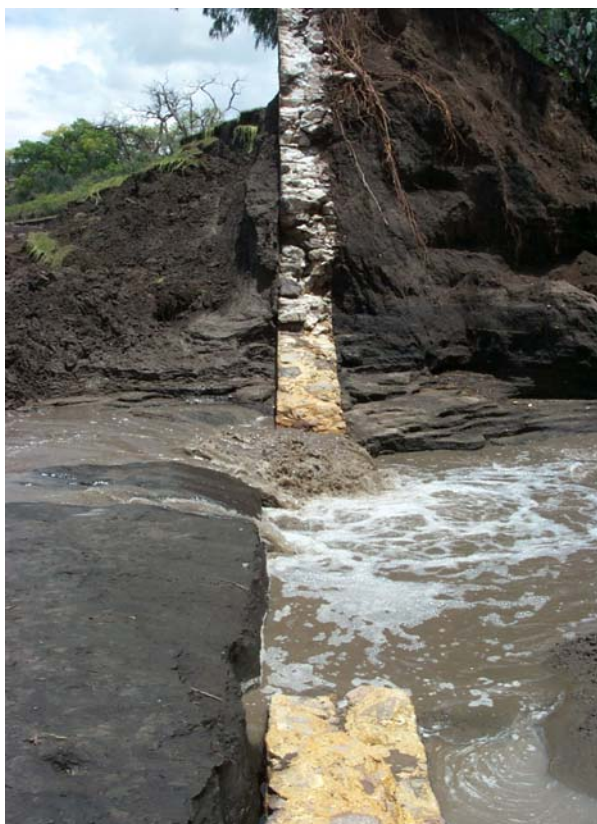
**Figura 2.38** Cambio de coloración en los planos de falla de la cortina

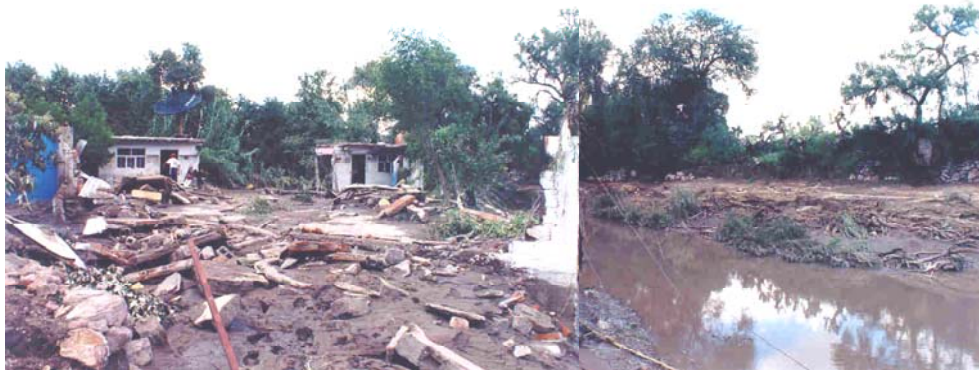
**Figura 2.40 Casas ubicadas en las inmediaciones del cauce aguas abajo de la presa**

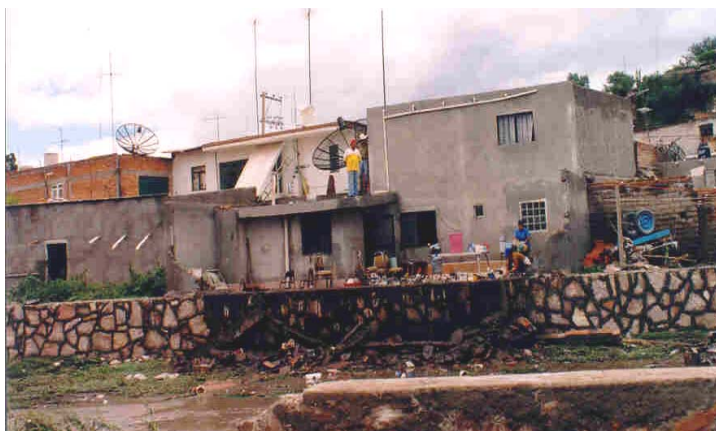
El desbordamiento del río provocó la inundación de centenas de casas habitación, así como el azolvamiento de varias calles aledañas al cauce. En algunas zonas el nivel de agua alcanzó más de dos metros de altura, provocando pérdidas y daños materiales en servicios públicos, comercios, viviendas, escuelas y en pequeños talleres artesanales (figuras 2.44, 2.45 y 2.46); en particular, la colonia de los artesanos donde se concentraba un pequeño grupo de talleres textiles. La fuerza que llevaba la ola producida por el rompimiento de la presa arrastró vehículos de las calles aledañas al cauce, y provocó daños estructurales severos en varias viviendas ubicadas a la orilla del río. En la figura 2.47 se puede observar el rompimiento de muros en casas habitación, ubicadas en planos paralelos y transversales al cauce del río.

**Figura 2.42** El nivel de agua alcanzó más de dos metros por arriba de los muros que encausan el río que cruza el municipio de Villa García

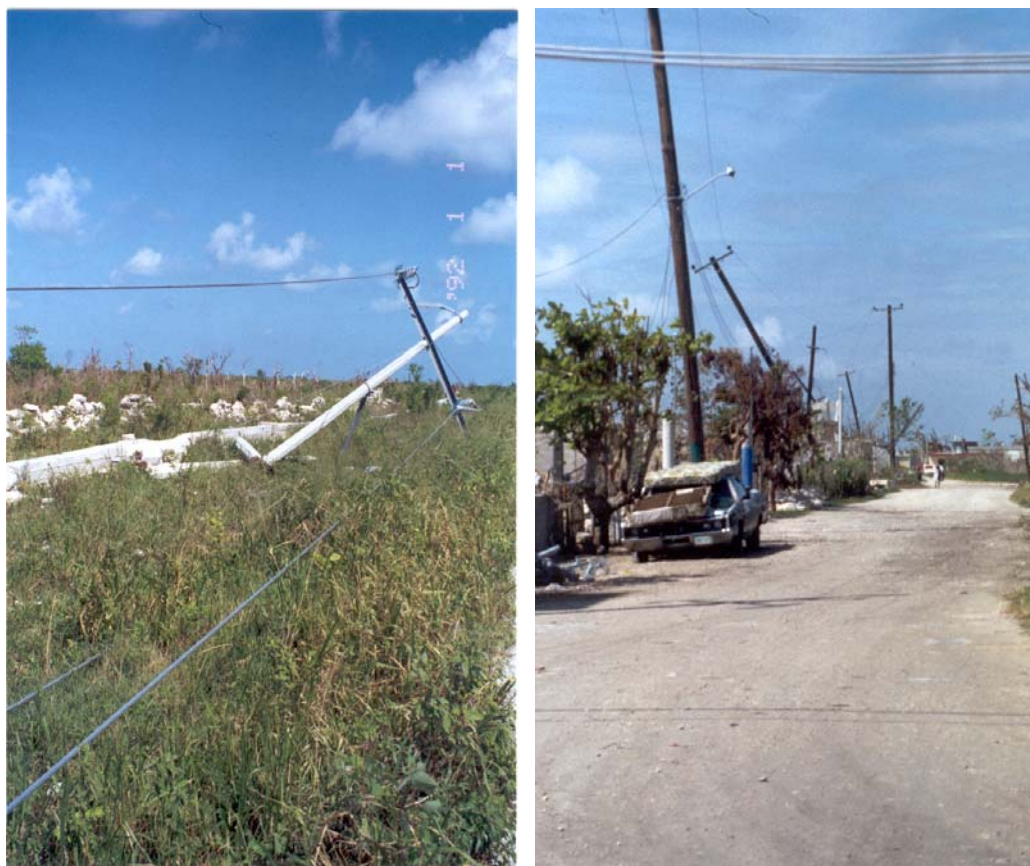
En relación a los daños causados por el viento que generó *Isidore*, 8 mil 352 postes de energía fueron derribados (figuras 2.67), al alcanzar los vientos una velocidad mayor a los 240 km/h; los cuales fueron comparados con los 800 postes que cayeron con el paso del huracán *Gilbert* en 1988 (CFE, 2002).

**Figura 2.67 Postes de energía eléctrica derribados por la fuerza del viento de Isidore**

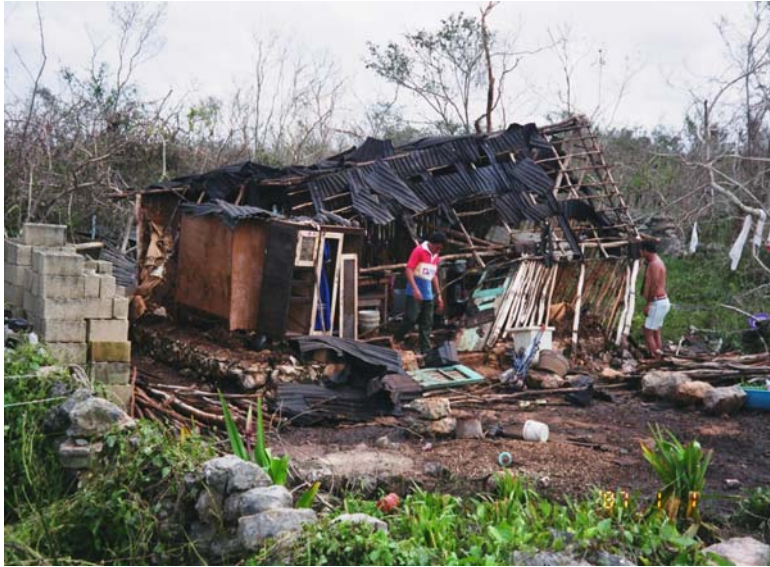
Considerando la tipología regional de la vivienda, donde se tiene una estructura base de adobe y/o bajareque, con una estructura de techo a base de madera, cartón y palma, se observó que si las inclinaciones de las “aguas” de los techos son superiores a  $35^\circ$  (figura 2.69), el comportamiento tiende a ser estable ante viento. Esta aseveración coincide, con lo que se recomienda en el Manual de Obras Civiles de la Comisión Federal de Electricidad para el diseño ante viento de techos en estructuras tipo nave industrial o bodega.

**Figura 2.69** *Falla de vivienda tipo en la región, constituida a base de material precario en muros y techos*

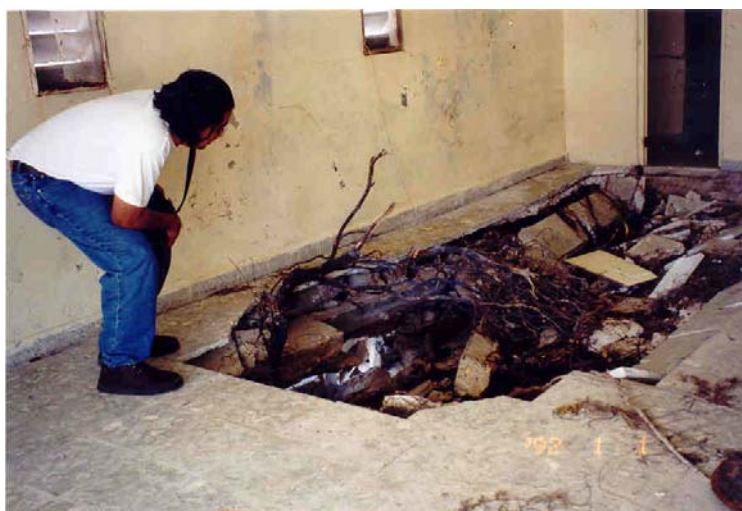
La figura 2.71 muestra el hundimiento que sufrió una parte del garaje de una vivienda, al presentarse erosión en sus cimientos y en la figura 2.72 se observa como la fuerza del mar hizo posible que pequeñas embarcaciones fueran depositadas en tierra firme.

**Figura 2.71** Socavación de cimientos en una vivienda en Telchac Puerto

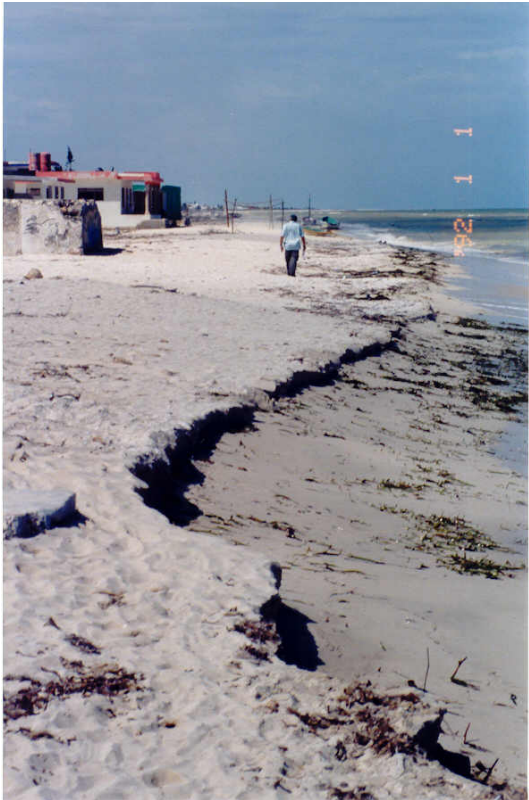
**Figura 2.73 Problema de erosión en  
playa de Telchac Puerto**

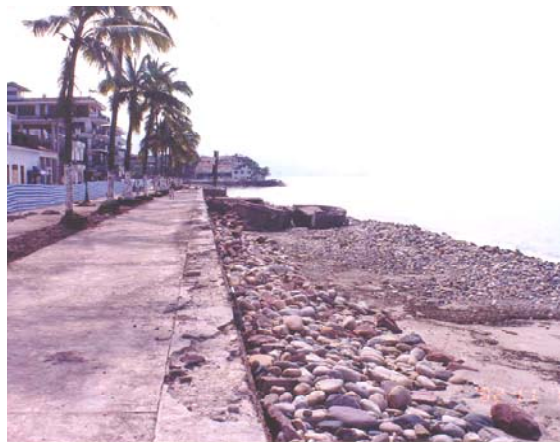
**Figura 2.98** Condiciones del malecón después del huracán Kenna

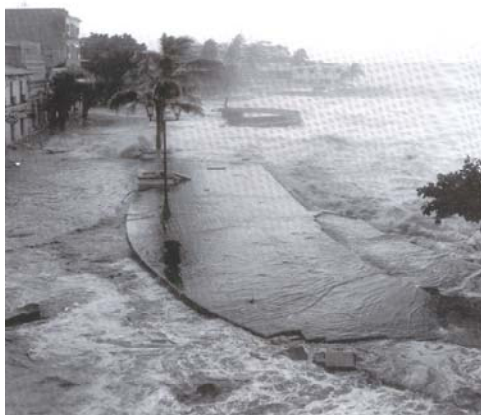
**Figura 2.99** Ascenso del nivel del mar por la marea de tormenta en el malecón (Fotografía: Antonio Rey)

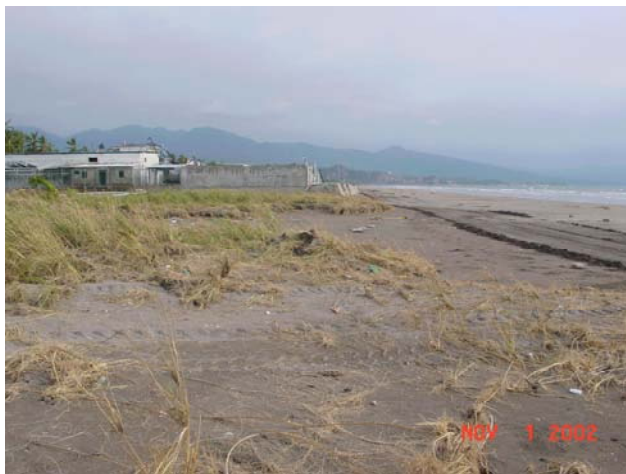
**Figura 2.107 Playa de San Blas (se estima una sobreelevación del mar de 1.5 a 2 m)**

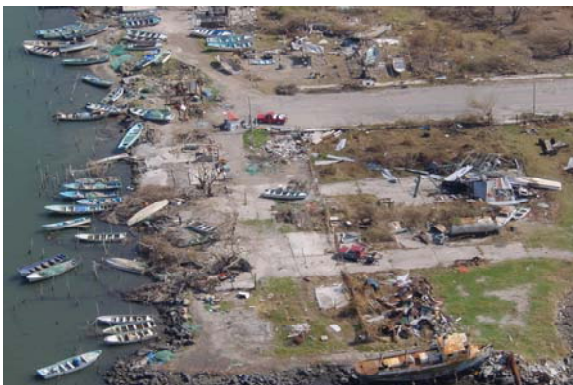
**Figura 2.109 Daños en el puerto de San Blas, Nayarit**

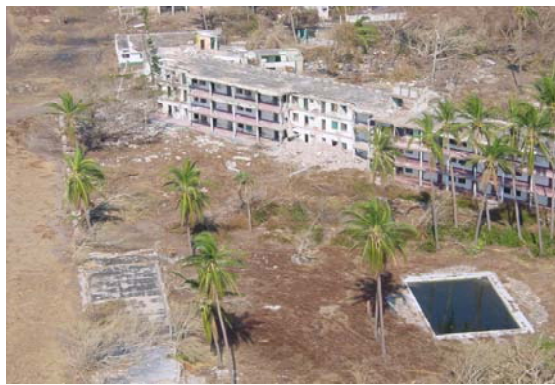
**Figura 2.110 Daños en edificaciones del puerto de San Blas, Nayarit**

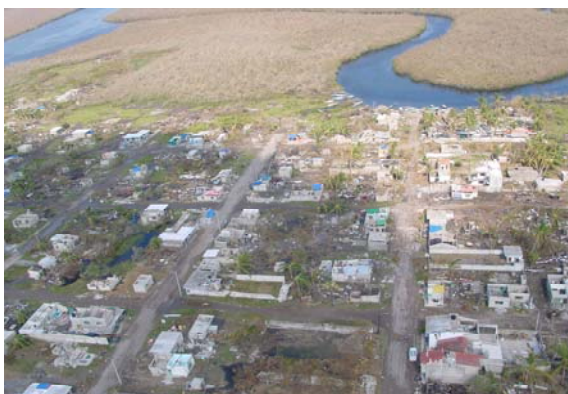
**Figura 2.111 Daños en edificaciones al interior del puerto de San Blas, Nayarit**

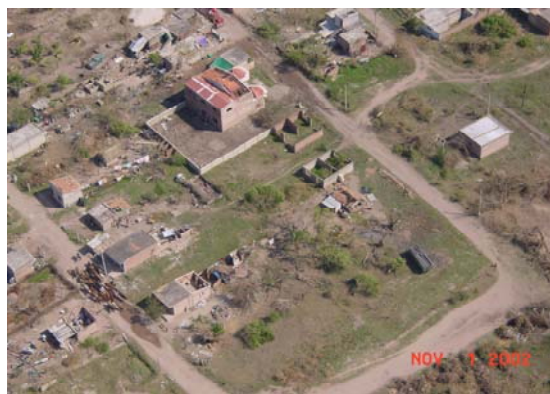
**Figura 2.112 Daños en edificaciones al interior del puerto de San Blas, Nayarit**

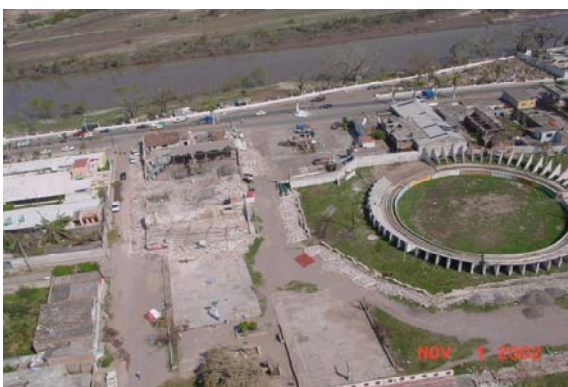
**Figura 2.113 Daños en bardas y techos en la zona de un estadio de Béisbol en el puerto de San Blas, Nayarit**

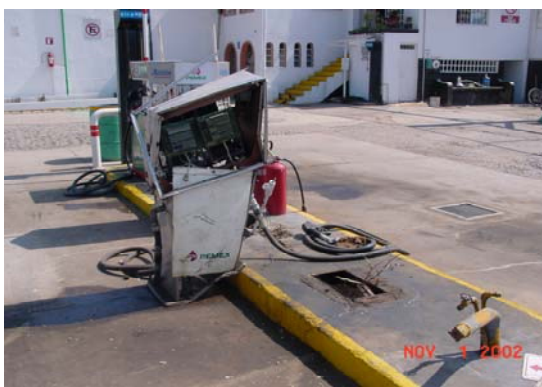
**Figura 2.114 Daños en gasolineras**

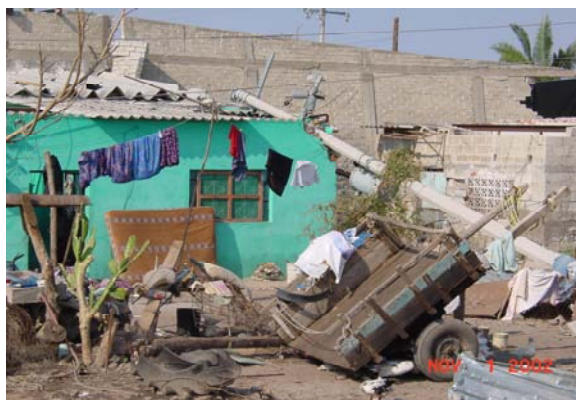
**Figura 2.115 Daños en postes eléctricos**

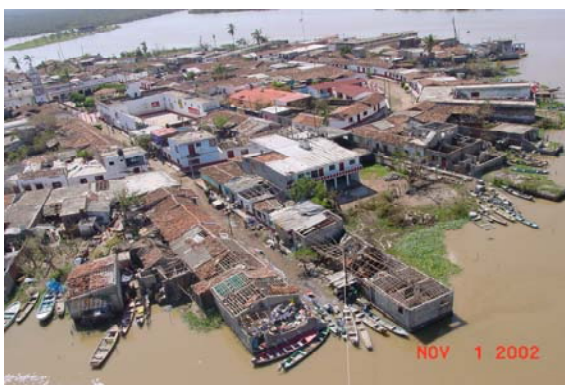
**Figura 2.116 Desprendimiento de techos en viviendas**

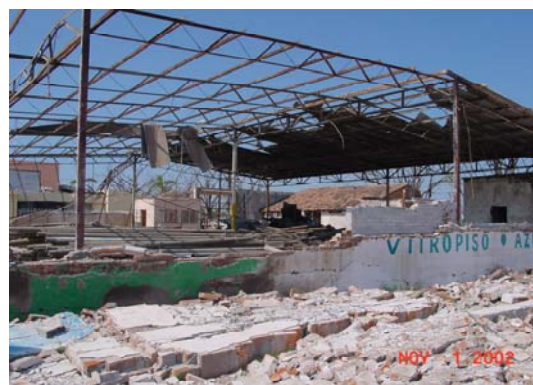
**Figura 2.117 Desprendimiento del techo de una nave industrial**

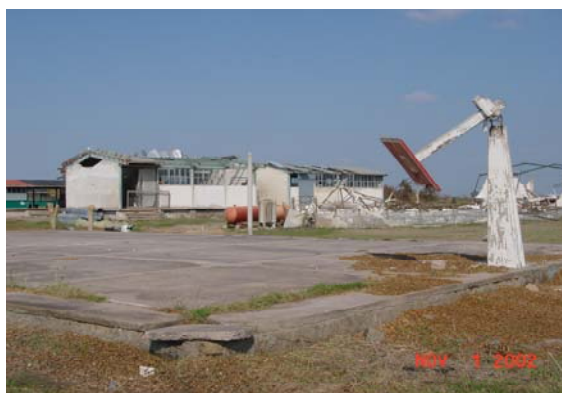
**Figura 2.118 Daños observados en edificios escolares**

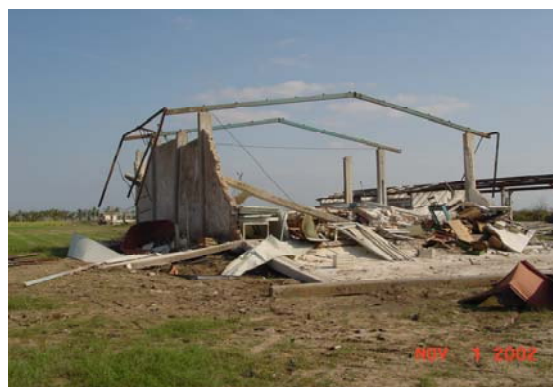
**Figura 2.119 Colapso parcial de un edificio escolar**
