EFECTO DEL  
REFUERZO  
HORIZONTAL EN  
EL COMPORTAMIENTO  
DE MUROS  
DE MAMPOSTERÍA  
CONFINADA  
ANTE CARGAS  
LATERALES

GERARDO AGUILAR  
SERGIO M. ALCOCER

COORDINACIÓN  
DE  
INVESTIGACIÓN

1ª edición, diciembre 2001  
CI/IEG-10122001  
Versión Electrónica 2014

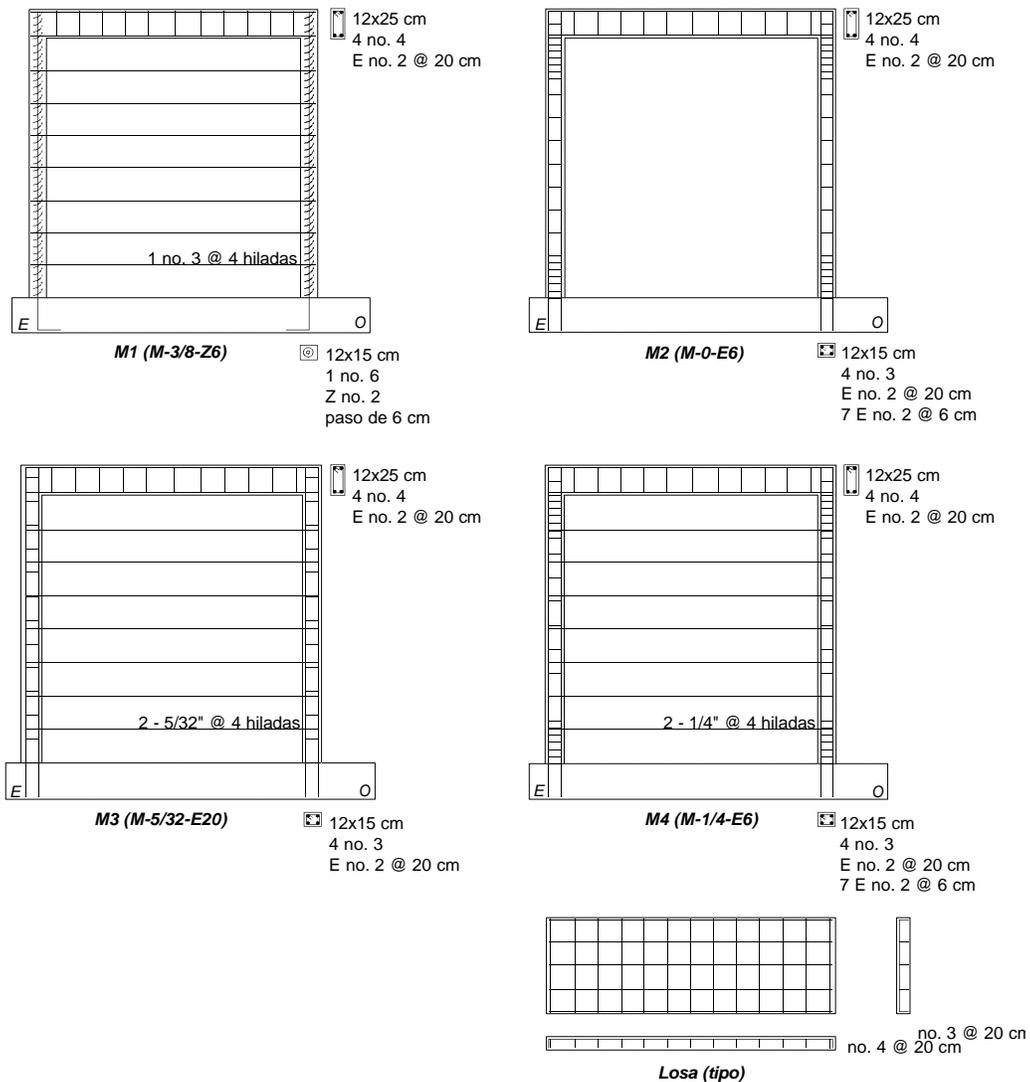
**Figura 2.2 - Armado de los especímenes**

losa y en el interior del panel de mampostería de los modelos. Las cuantías calculadas con este tipo de refuerzo cumplen con los mínimos establecidos en la sección 3.3 de las NTCM para considerar a un muro de mampostería como confinado.

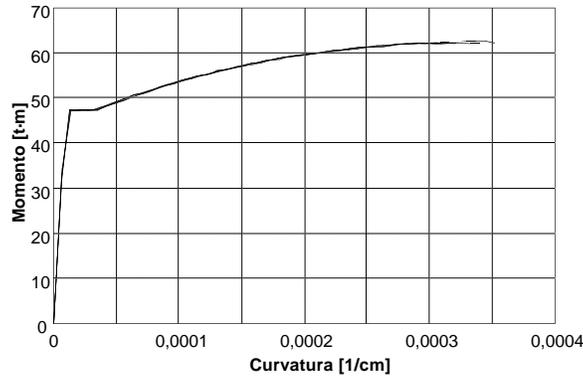
**Figura 2.3 - Diagramas momento-curvatura**

en todos los especímenes ya que la fuerza cortante que ocasiona la falla por flexión de los muros fue superior a la fuerza que ocasiona la falla por cortante en un 93%, en promedio.

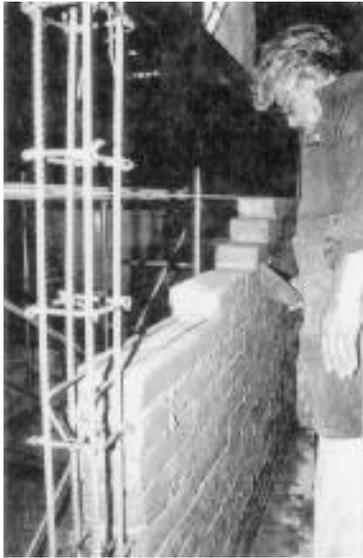
a) Colocación del tabique y detalle del anclaje del refuerzo horizontal de M4

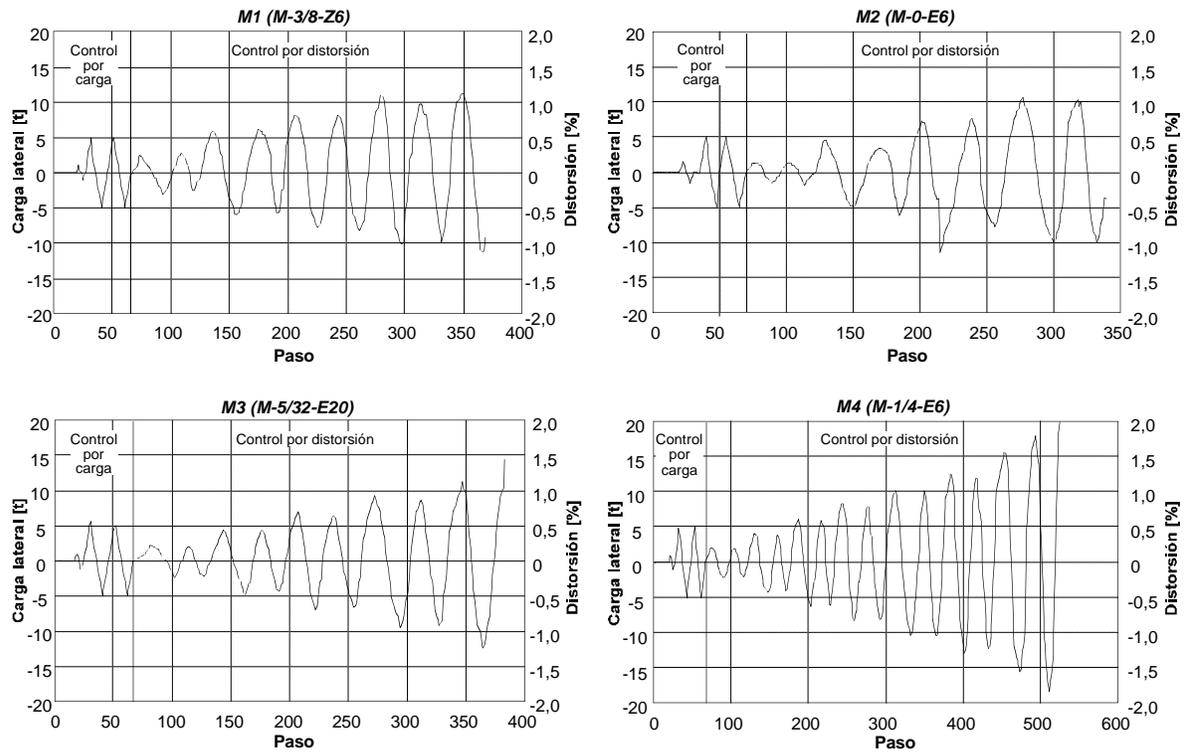
**Figura 2.6 - Historias de carga**

En la primera etapa de la historia de carga se llegó a distorsiones del orden del 0,16% en todos los modelos. La distorsiones alcanzadas al final de los ensayes fueron ligeramente superiores al 1,0%; sin embargo, en el modelo M4 se llegó al doble de este valor. Los niveles de distorsión máximos a los que se llegó resultan excesivos para este tipo de estructuras; sin embargo, permiten el estudio de su comportamiento ante grandes sollicitaciones de desplazamiento. Las historias de carga de los cuatro modelos fueron muy similares, como se puede observar en la fig. 2.6.

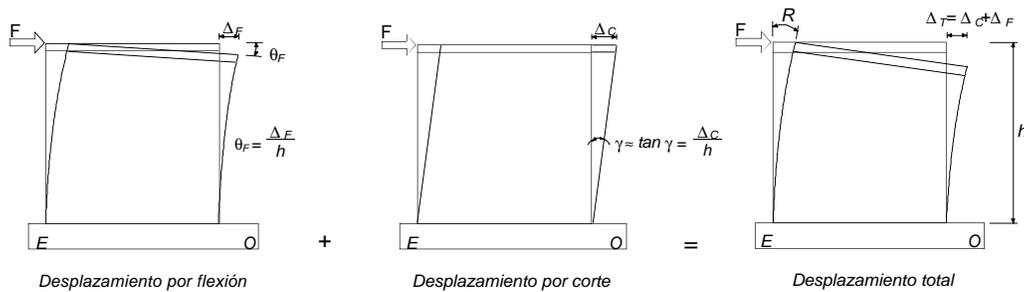
**Figura 3.3 - Componentes de la distorsión**

El estudio de las deformaciones por corte y por flexión permite entender mejor el modo de falla de los modelos. La disposición de la instrumentación hizo posible la determinación de estas deformaciones. Un par de transductores de desplazamiento se ubicaron sobre tubos de cobre que corrían a lo largo de las diagonales de cada muro. La diagonal que une la esquina inferior Este con la superior Oeste del muro se colocó en la cara Norte (instrumento D1 de la fig. 2.7). La otra diagonal se ubicó en la cara posterior (Sur) empleando un sistema cilindro-pistón similar al descrito en la sección 3.2.2. El tubo de mayor diámetro (3,8 cm) contenía un tramo de unos 60 cm del tubo de diámetro menor (3,2 cm). La longitud de este traslape evitó la flexión del sistema de tubos causada por su peso propio. Los efectos de la fricción se redujeron tomando las mismas precauciones que en los tubos ubicados sobre el eje de los castillos.

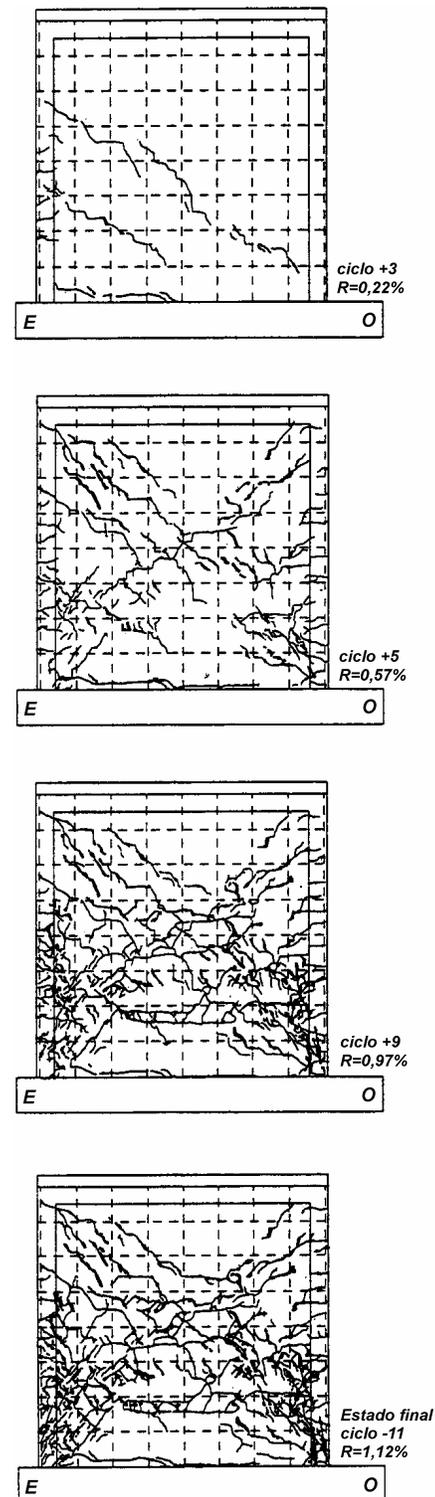
**Figura 3.8 - Evolución del agrietamiento durante el ensaye del espécimen M1 (M-3/8-Z6)**

Simultáneamente, se escucharon ruidos en la base del muro debidos al desplazamiento horizontal como cuerpo rígido. La mayoría de las grietas que se presentaron en la mampostería exhibieron una inclinación aproximada de  $45^\circ$ ; sin embargo, también se observaron algunas grietas horizontales en las hiladas con refuerzo. Entre los ciclos -7 y -9 no se observó ningún daño adicional importante; sólo se registraron extensiones de las grietas existentes. En el pico -9 ( $R=0,97\%$ ) se registró la penetración de nuevas grietas inclinadas en la base del castillo Este. Algunas grietas de orientación vertical se presentaron, entonces, en la base del mismo castillo. En el pico -10 ( $R=0,98\%$ ) se desprendió una porción del recubrimiento de la base del castillo Oeste y las grietas del panel se extendieron. Durante el dibujo de las grietas en el registro gráfico y la lectura de los transductores tipo Demec se presentó una disminución brusca de la carga lateral sin cambio significativo en la distorsión.

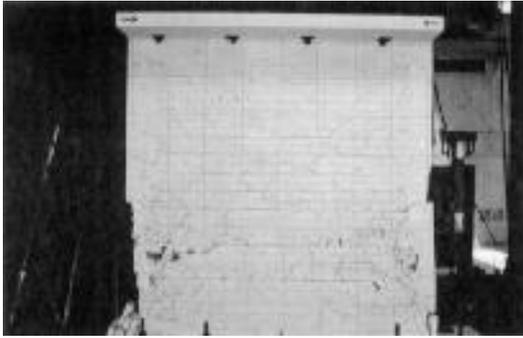
**Figura 3.9 - Aspecto final del daño del espécimen M1 (M-3/8-Z6)**

La rotación local en la base de los castillos se calculó mediante la diferencia de las lecturas de los transductores CR1 y DV3 en el extremo Este del muro, y de CR2 y DV7 para el Oeste (ver sección 3.2.2). En la fig. 3.12 se presenta la curva de la rotación local promedio de ambos castillos. Los valores calculados y la tendencia observada para la rotación local en la base de ambos castillos del muro fueron muy parecidos entre sí. Es evidente la similitud de esta curva con la fig. 3.10, que muestra la relación carga lateral-deformación. El parecido se puede atribuir a que en ciertas etapas del ensaye, una buena parte de la distorsión del espécimen se debió a la rotación en la base de los castillos, con deformaciones por corte reducidas en la porción superior del muro (ver fig. 3.9).

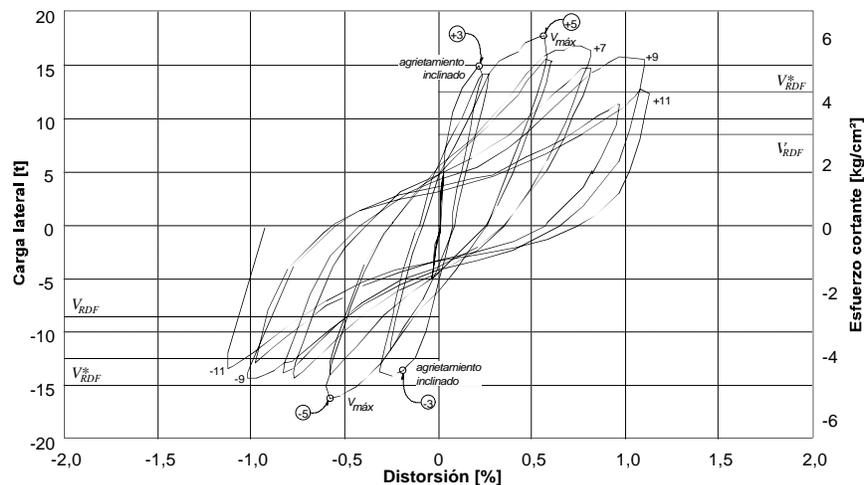
**Figura 3.10 - Curva carga lateral-distorsión del espécimen M1 (M-3/8-Z6)**

La curva histerética del modelo M1 fue sensiblemente simétrica y con lazos estables hasta una distorsión de 0,60%. Los ciclos histeréticos que se observan en la fig. 3.10 son característicos de muros de mampostería confinada. Los ciclos efectuados antes del primer agrietamiento manifestaron un comportamiento aproximadamente elástico-lineal. Después del ciclo +3 ( $R=0,22\%$ ) en que apareció el primer agrietamiento inclinado, se observó un comportamiento no lineal con histéresis y con una reducción de rigidez con los desplazamientos. A partir de este ciclo se perdió la proporcionalidad entre las cargas y los desplazamientos por lo que se inicia la disipación de energía a través del agrietamiento de los tableros de mampostería y del trabajo de los elementos del marco de confinamiento y del acero de refuerzo horizontal. A partir del ciclo +5 ( $R=0,57\%$ ) se observa un incremento importante en el área contenida en los lazos histeréticos; es decir, la disipación de energía fue buena y creciente durante la etapa de post-agrietamiento. La disipación de energía se discute en la sección 5.5.

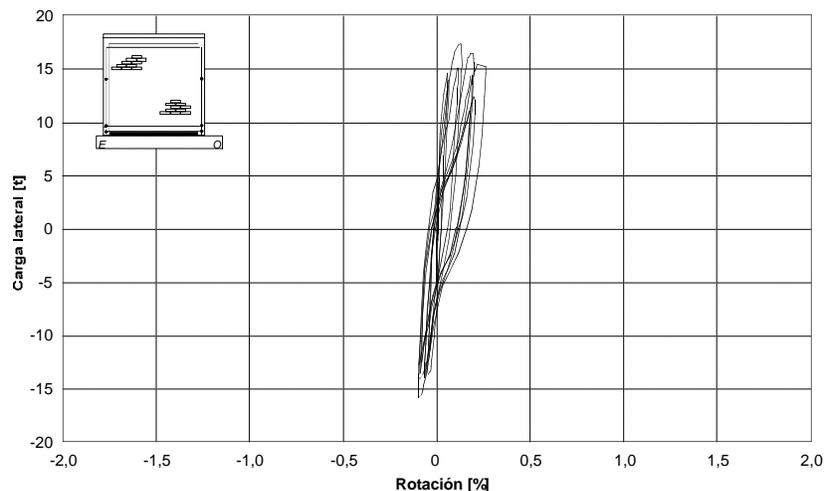
Figura 3.11 - Rotación del espécimen M1 (M-3/8-Z6) en la región 3

En la fig. 3.11 se observa una mayor rotación en ciclos positivos que en los negativos. La ligera asimetría en la rotación es atribuible a la acumulación del deslizamiento del muro después de cada ciclo y al aplastamiento del tabique en zonas próximas al castillo Oeste. Tanto el aplastamiento de la mampostería en la base de los castillos (que permitió que los castillos giraran localmente con mayor facilidad), como el daño de los propios castillos por la penetración de grietas (que redujo la rigidez a rotar de los castillos), se tradujeron en un aumento de la rotación en la base de los muros.

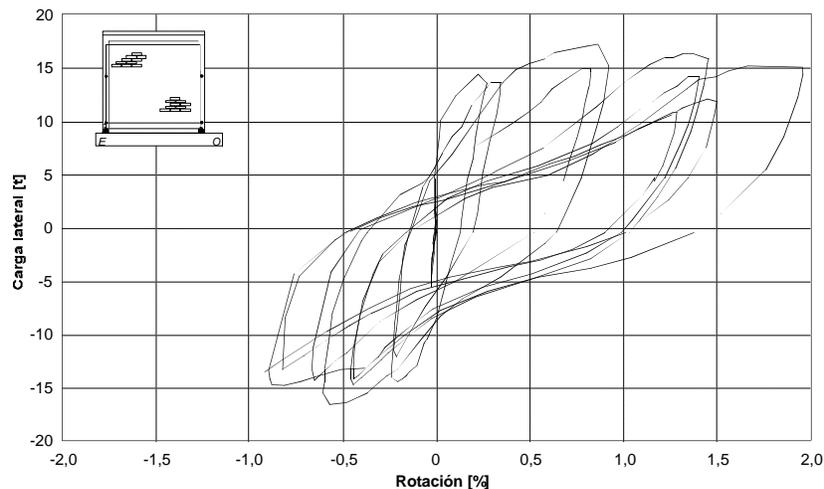
**Figura 3.12 - Rotación local promedio en la base de los castillos del espécimen M1 (M-3/8-Z6)**

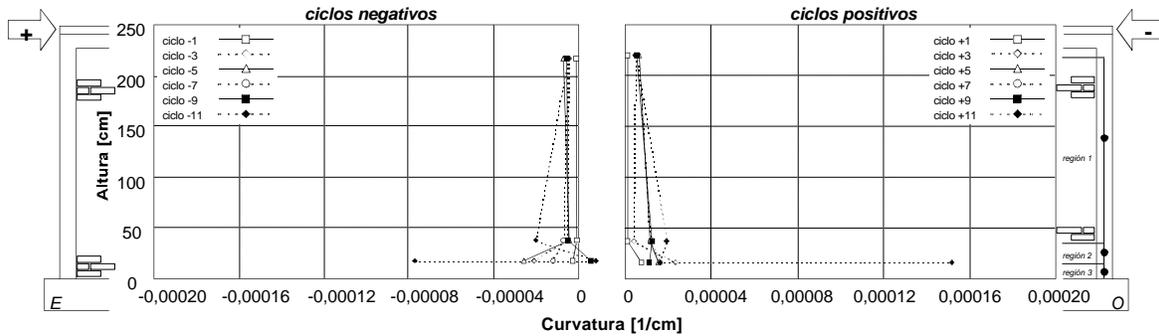
**Figura 3.13 - Distribución de curvaturas en la altura del espécimen M1 (M-3/8-Z6)**

mampostería no se debe exclusivamente a la flexión. El daño por corte de los castillos y el aplastamiento del tabique también contribuyen al incremento de la curvatura en la región inferior de los modelos.

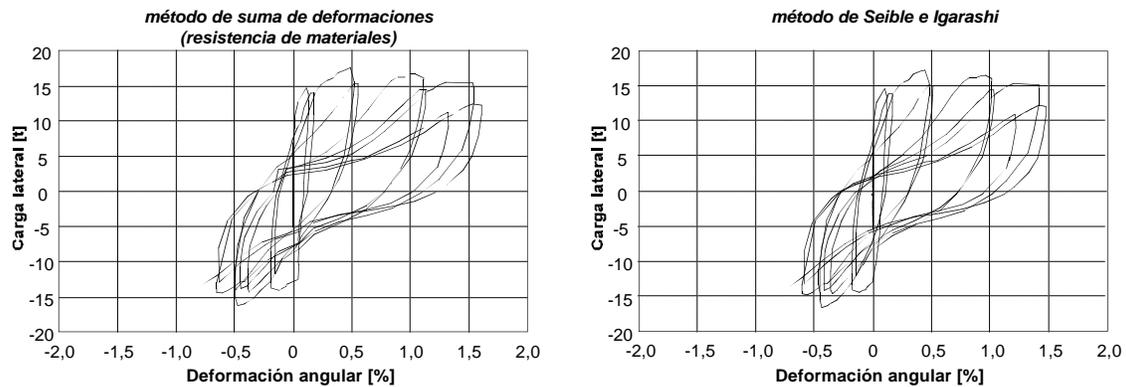
**Figura 3.14 - Deformaciones angulares del panel de mampostería del espécimen M1 (M-3/8-Z6)**

Los primeros ciclos muestran un comportamiento elástico-lineal. Este comportamiento se conserva aproximadamente hasta la aparición del primer agrietamiento inclinado. La etapa post-agrietamiento del modelo se caracteriza por el incremento de las deformaciones angulares con una tendencia similar a la distorsión. La tasa de crecimiento de la distorsión durante el ensaye fue, en promedio, 10% más grande que la de la deformación angular. Esto se puede atribuir, probablemente, a la posición relativa de la diagonal instrumentada (ver fig. 2.7) con respecto al agrietamiento inclinado sobre el panel de mampostería. Las deformaciones residuales debidas al daño del modelo al término de cada ciclo provocan que las curvas de la fig. 3.14 no sean simétricas y que se desplacen cada vez más del origen.

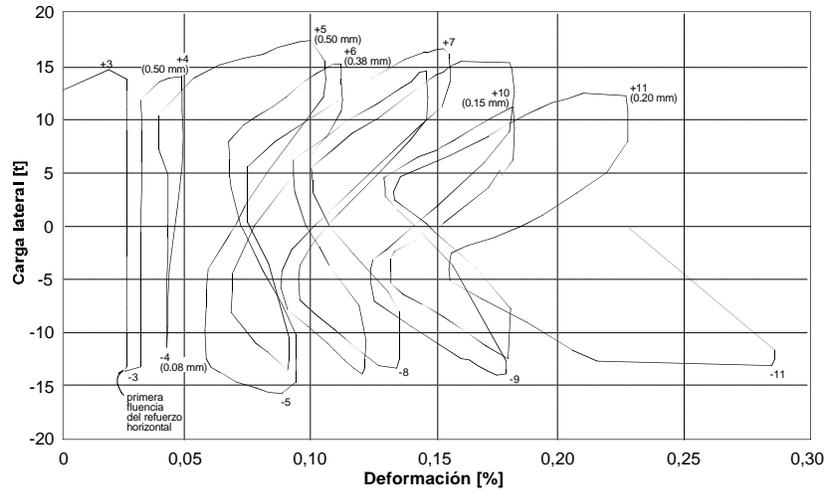
**Figura 3.17 - Expansión al centro del espécimen M1 (M-3/8-Z6)**

de los castillos, se incrementó en una proporción semejante la expansión al centro del muro (la rotación aumentó con una rapidez ligeramente superior a la de la expansión).

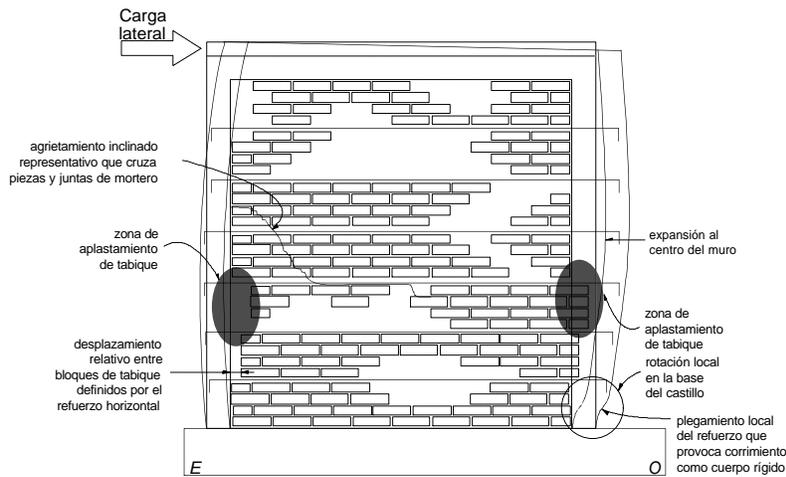
**Figura 3.18 - Configuración final de deformación del espécimen M1 (M-3/8-Z6)**

En la fig. 3.18 se presenta un esquema que trata de describir la configuración final de deformación del modelo M1. En ella se puede observar que esta configuración se debió a la combinación de distintos fenómenos como la deformación angular del panel, la expansión en el plano del muro y la rotación de los castillos. Cuando el espécimen se vió sometido a grandes distorsiones, las grietas inclinadas y horizontales incrementaron su anchura, con lo que la expansión del muro en su plano también creció. La expansión también se incrementó a causa del agrietamiento por corte y tensión diagonal en el panel de mampostería y por la fluencia del refuerzo horizontal. Simultáneamente, la rotación local de los castillos (acelerada por el aplastamiento del tabique en las zonas vecinas a éstos) y el plegamiento del refuerzo longitudinal de los castillos provocaron cierto corrimiento del muro. La falla estuvo dominada por una combinación de cortante-compresión que se concentró en la mitad inferior del muro. El desprendimiento repentino del recubrimiento del canto de los castillos indicó el final del ensaye.

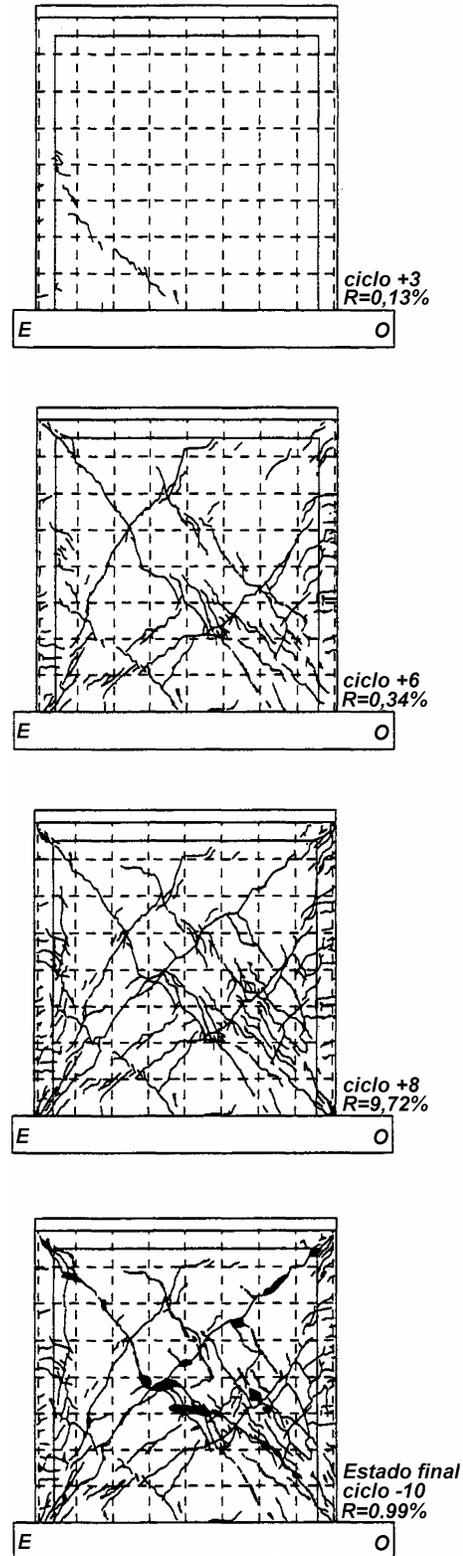
Figura 3.19 - Evolución del agrietamiento durante el ensaye del espécimen M2 (M-0-E6)

En la fig. 3.19 se presentan cuatro etapas en la evolución del daño del modelo M2. La primera corresponde al ciclo en el que se registró el primer agrietamiento inclinado; la segunda al ciclo +6; la tercera al ciclo +8; y la cuarta al patrón final de agrietamiento. En el ciclo +6, a 0,34% de distorsión, las grietas diagonales penetraron a los elementos confinantes, dañando incluso, la losa. Para el ciclo +8 ( $R=0,72\%$ ), se había iniciado el aplastamiento del tabique en el cruce de las grietas diagonales. Con la ayuda de los patrones de agrietamiento obtenidos durante el ensaye, se logró identificar una región (puntal) sujeta a esfuerzos de compresión que conducía la

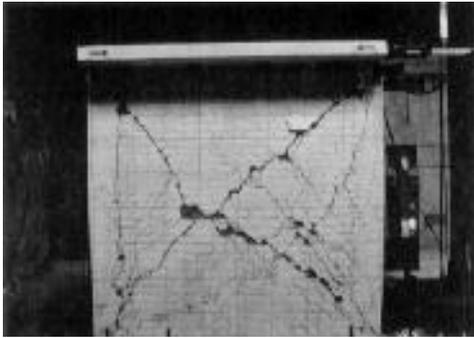
**Figura 3.20 - Aspecto final del daño del espécimen M2 (M-0-E6)**

Las piezas ubicadas en el cruce de grietas diagonales principales se deterioraron rápidamente en los ciclos finales, al establecerse el mecanismo cinemático discutido en la sección 3.4.6. La desintegración de las piezas cruzadas por grietas fue también evidente. Las grietas principales penetraron en las cuatro esquinas del muro; sin embargo, el daño fue más importante en las superiores.

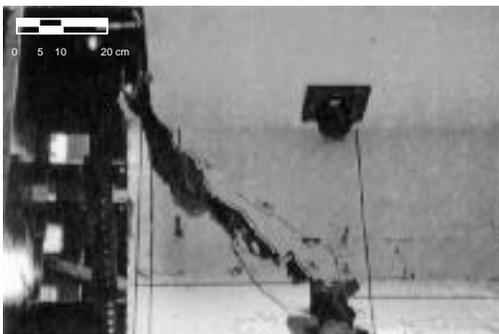
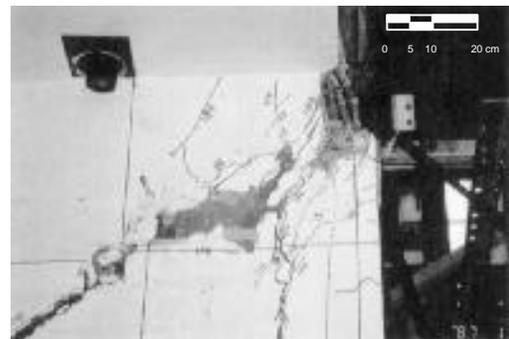
**Figura 3.21 - Detalle de la penetración de grietas inclinadas en la unión dala-castillo del espécimen M2 (M-0-E6)**

intermedio debido al congestionamiento de refuerzo en el nudo castillo-dala. La existencia de escaso refuerzo transversal dentro del nudo permitió la penetración de las grietas inclinadas; sin embargo, el refuerzo transversal concentrado en los extremos de los castillos retrasó hasta cierto punto la formación de las grietas inclinadas completas. Las grietas que se observan en la fig. 3.21 se presentaron para distorsiones importantes (0,72%), una vez alcanzada la resistencia del muro.

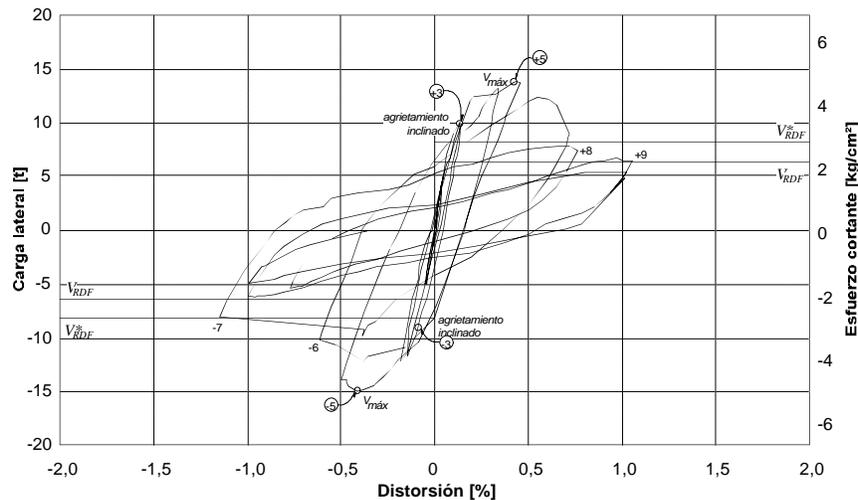
**Figura 3.22 - Curva carga lateral-distorsión del espécimen M2 (M-0-E6)**

La resistencia negativa máxima superó en 55% la carga de agrietamiento correspondiente. Al igual que en muros con refuerzo horizontal, las fuerzas cortantes superiores a la de agrietamiento se asocian con una reserva de capacidad entre la aparición del primer agrietamiento diagonal, la formación de grietas diagonales completas y el deterioro de los extremos de los castillos.

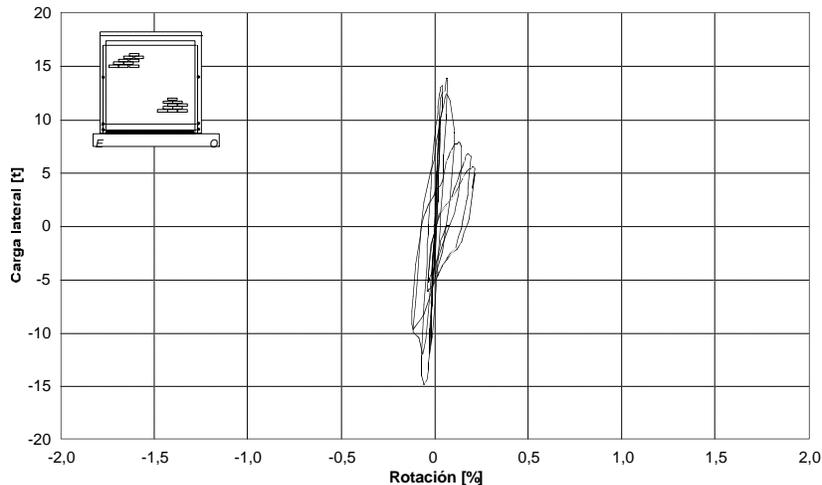
**Figura 3.23 - Rotación del espécimen M2 (M-0-E6) en la región 3**

Las rotaciones registradas en las regiones 1 y 2 (ver fig. 3.2) permanecieron en el intervalo elástico durante el ensaye. El escaso daño por flexión observado es consistente con los pequeños valores calculados y con la tendencia elástica-lineal de las rotaciones de dichas regiones.

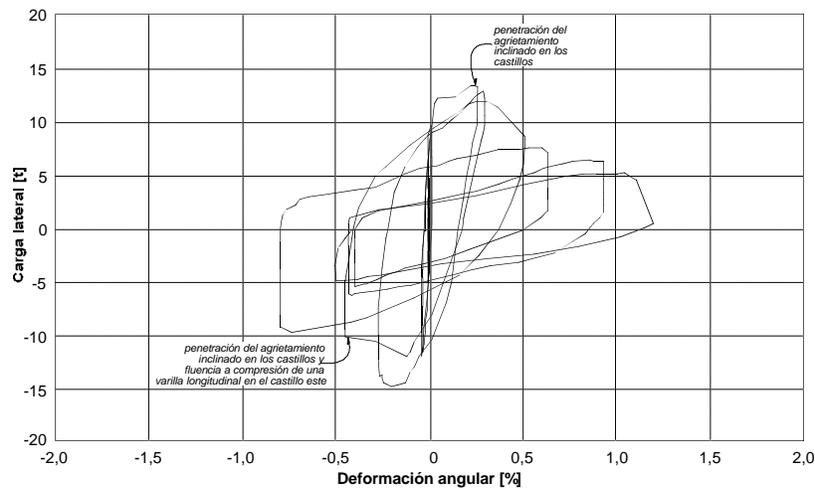
**Figura 3.25 - Deformación angular del panel de mampostería del espécimen M2 (M-0-E6)**

El comportamiento del modelo M2 se rigió principalmente por deformaciones de corte, tal como lo muestra el parecido de las curvas carga lateral-deformación angular con la curva fuerza cortante-distorsión. En la fig. 3.25 se pueden distinguir dos comportamientos de la deformación angular bien definidos. El primero se observa durante los ciclos previos al agrietamiento diagonal significativo y muestra una tendencia elástica lineal. El segundo, se observa hacia el final de la prueba y consiste en el incremento sustancial de la deformación angular para cargas laterales prácticamente invariables (cerca de 5 t o 49,1 kN). La etapa posterior al agrietamiento del modelo nuevamente se ve caracterizada por el incremento en las deformaciones angulares con una tendencia similar a la distorsión. La tasa de crecimiento de la distorsión durante la prueba fue, en promedio, 30% más grande que la de la deformación angular. Lo anterior se puede atribuir al desplazamiento relativo, como cuerpos rígidos, de los bloques triangulares definidos por las grietas diagonales principales.

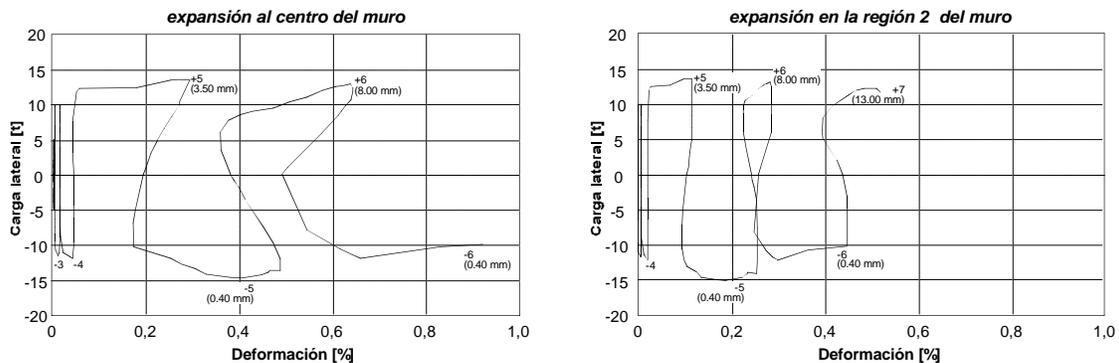
**Figura 3.26 - Expansiones del espécimen M2 (M-0-E6)**

A diferencia del modelo M1, con refuerzo horizontal, la expansión del modelo M2 no se recuperó con la descarga. Con el agrietamiento del panel, el muro se expandió cada vez más y como no existía refuerzo horizontal entre las juntas de mortero, no hubo elemento alguno que restringiera esta expansión. La recuperación de la expansión en la región central, aunque escasa, se debió a que durante la inversión del sentido de la carga lateral, algunas grietas redujeron su anchura. Sin embargo, en la región inferior del muro, la recuperación fue prácticamente nula, sobre todo después del ciclo -6, cuando el refuerzo longitudinal de los castillos exhibió deformaciones permanentes asociadas con la fluencia (ver sección 4.4.1).

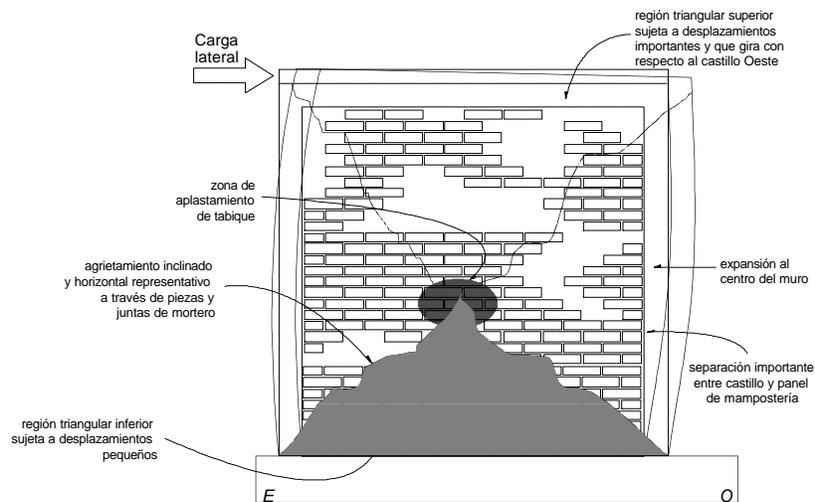
**Figura 3.27 - Configuración final de deformación del espécimen M2 (M-0-E6)**

En la fig. 3.27 se presenta un esquema que describe la configuración final de deformación del modelo M2. Una vez formadas las grietas diagonales principales, se estableció un mecanismo cinemático entre los bloques de mampostería delimitados por estas grietas.

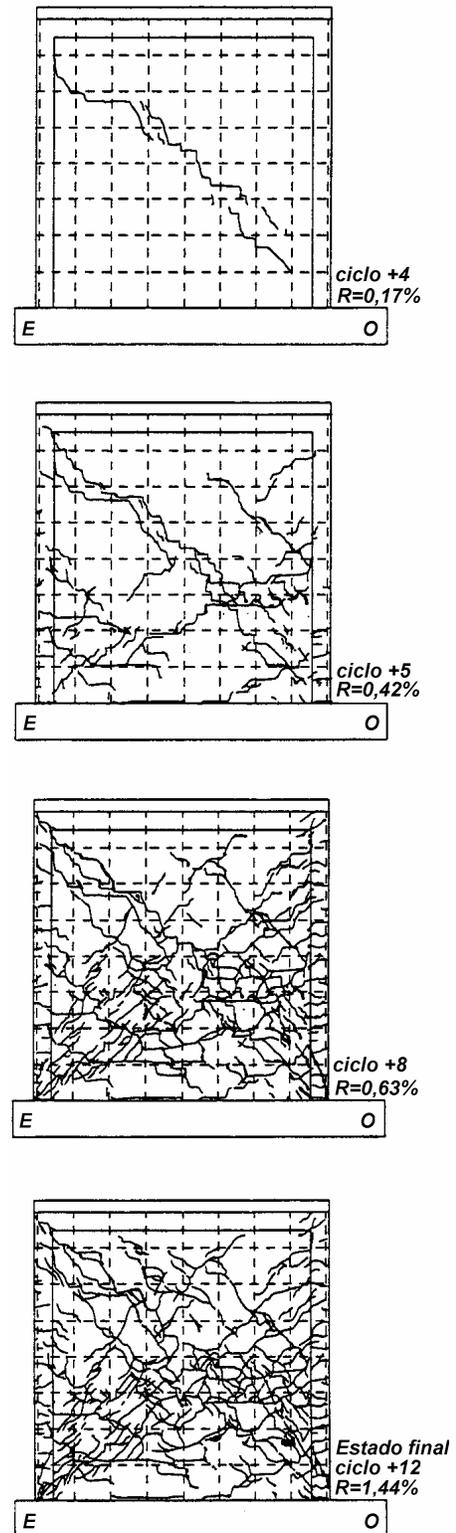
**Figura 3.28 - Evolución del agrietamiento durante el ensaye del espécimen M3 (M-5/32-E20)**

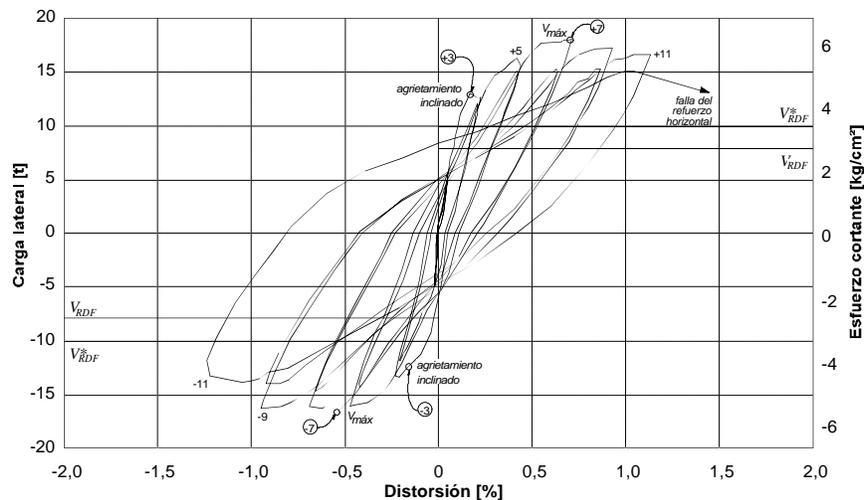
**Figura 3.30 - Curva carga lateral-distorsión del espécimen M3 (M-5/32-E20)**

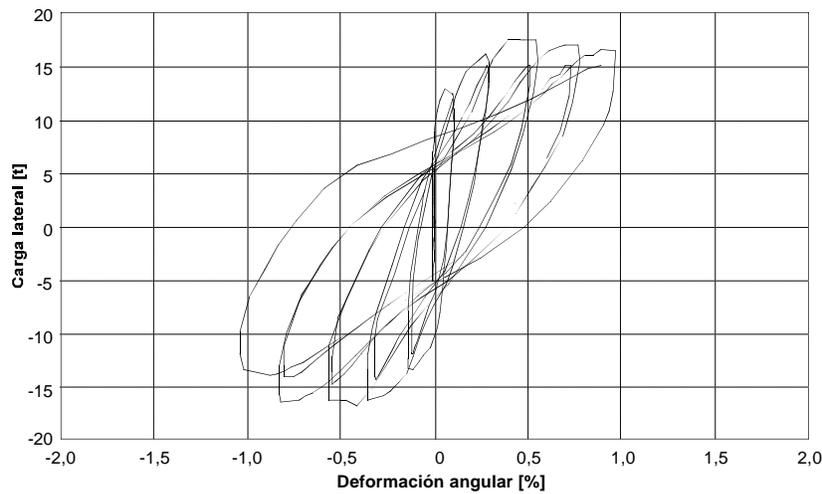
**Figura 3.33 - Deformación angular del panel de mampostería del espécimen M3 (M-5/32-E20)**

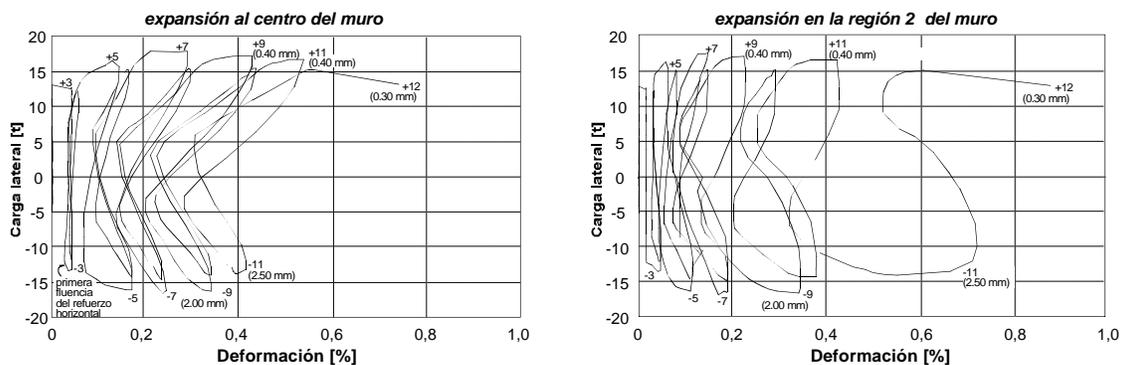
**Figura 3.34 - Expansiones del espécimen M3 (M-5/32-E20)**

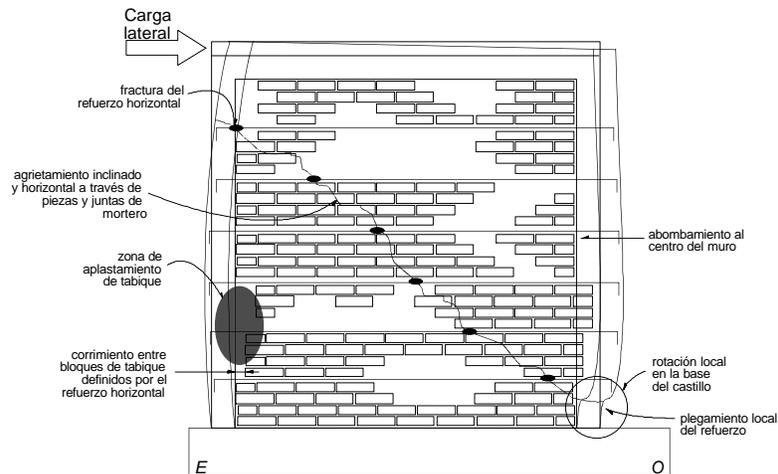
**Figura 3.35 - Configuración final de deformación del espécimen M3 (M-5/32-E20)**

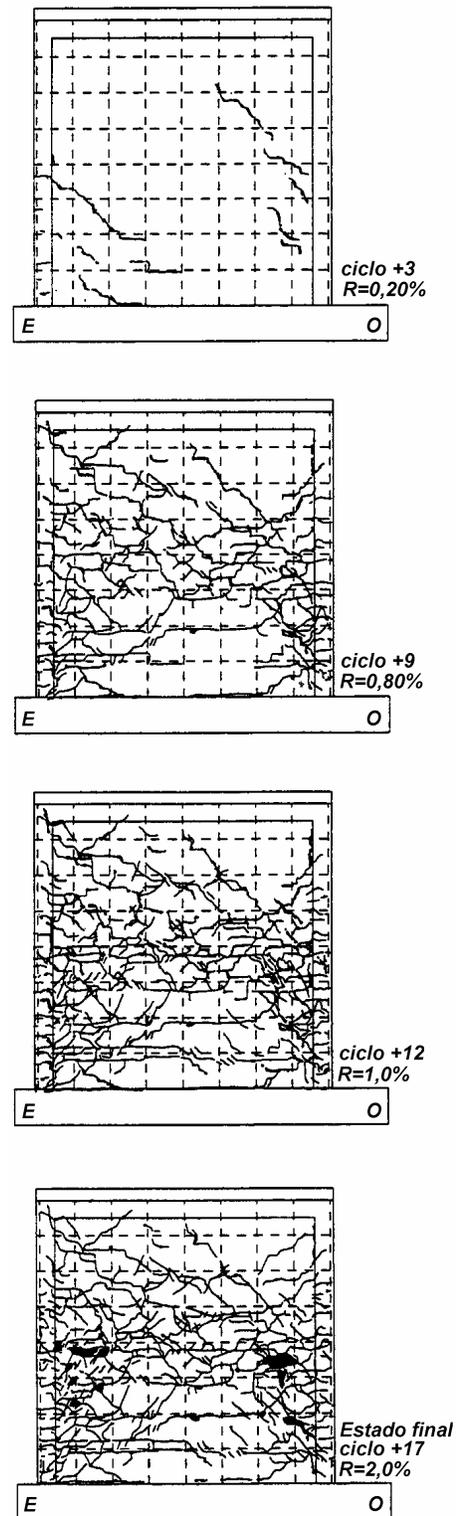
**Figura 3.36 - Evolución del agrietamiento durante el ensaye del espécimen M4 (M-1/4-E6)**

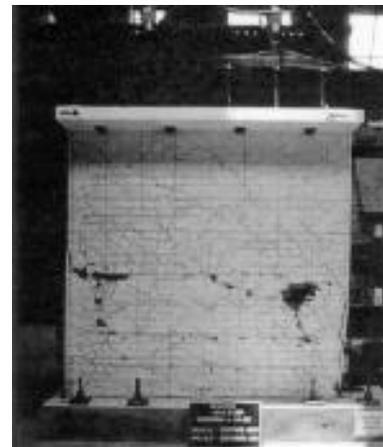
**Figura 3.37 - Aspecto final del daño del espécimen M4 (M-1/4-E6)**

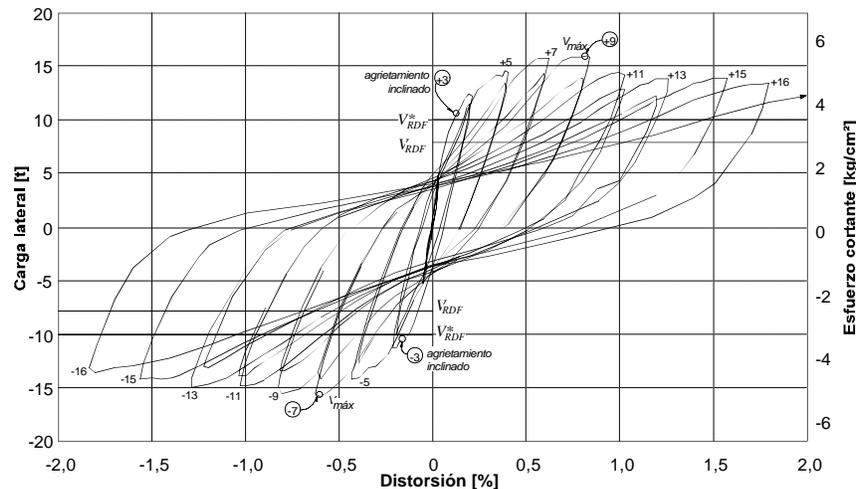
**Figura 3.38 - Curva carga lateral-distorsión del espécimen M4 (M-1/4-E6)**

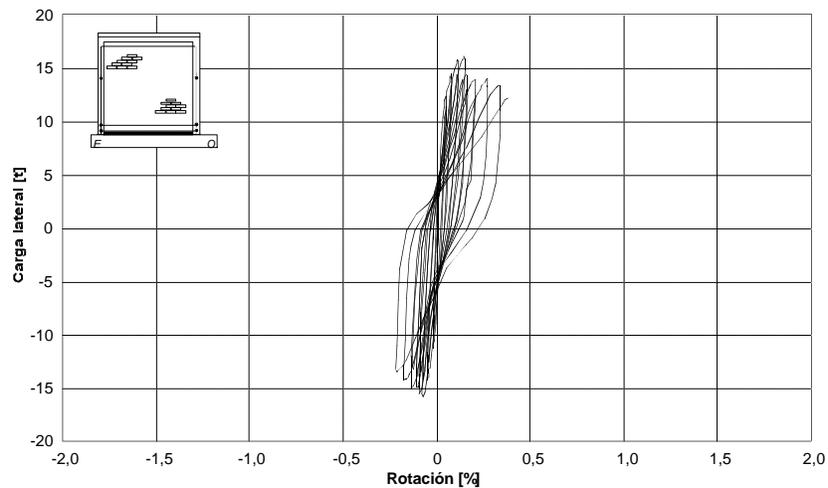
**Figura 3.39 - Rotación del espécimen M4 (M-1/4-E6) en la región 3**

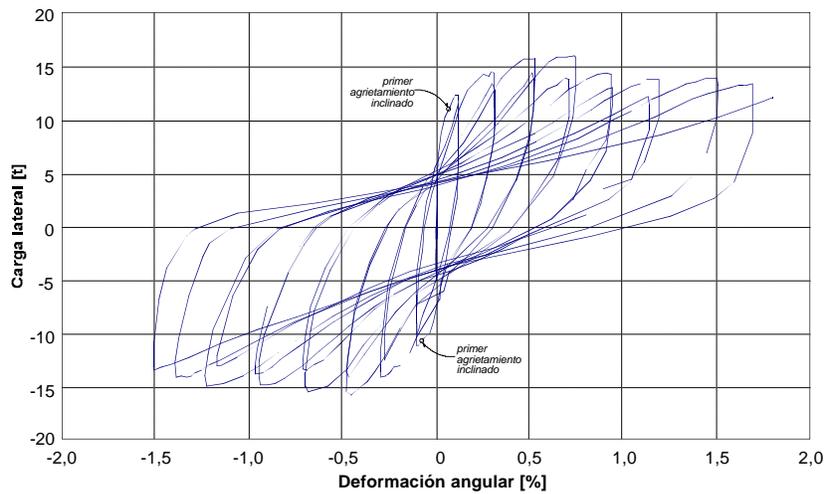
**Figura 3.41 - Deformación angular del panel de mampostería del espécimen M4 (M-1/4-E6)**

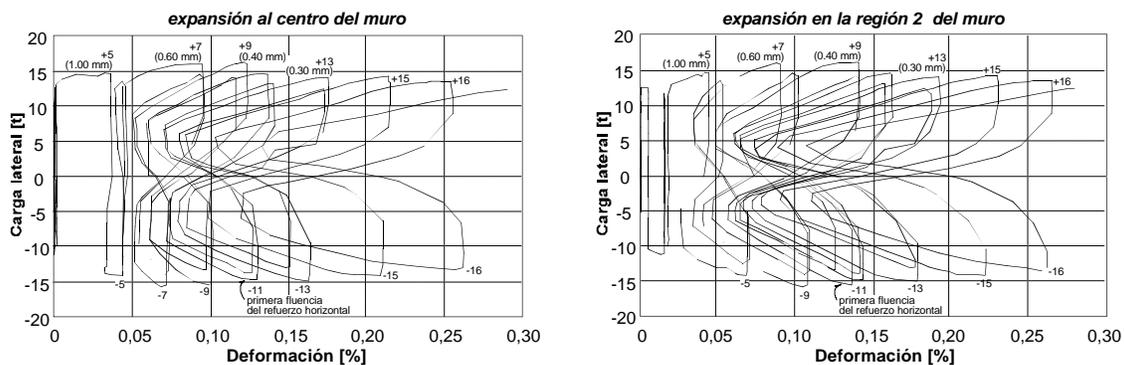
**Figura 3.42 - Expansiones del espécimen M4 (M-1/4-E6)**

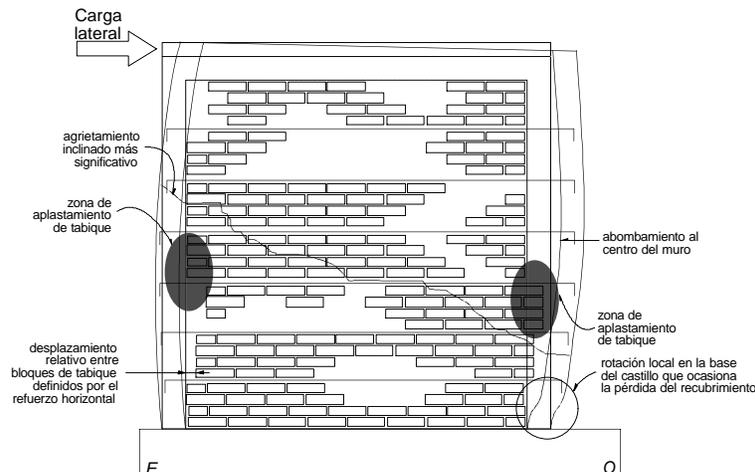
**Figura 3.43 - Configuración final de deformación del espécimen M4 (M-1/4-E6)**

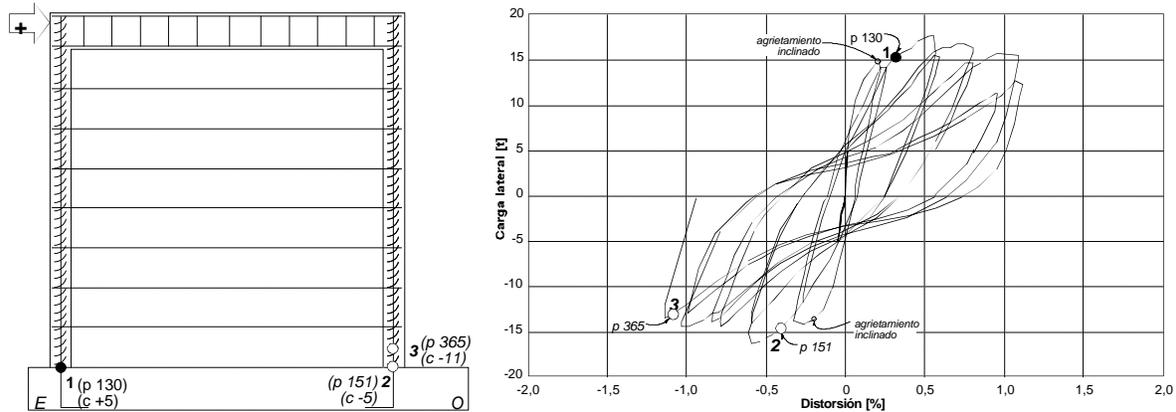
**Figura 4.4 - Secuencia de fluencia del refuerzo de castillos del espécimen M1 (M-3/8-Z6)**

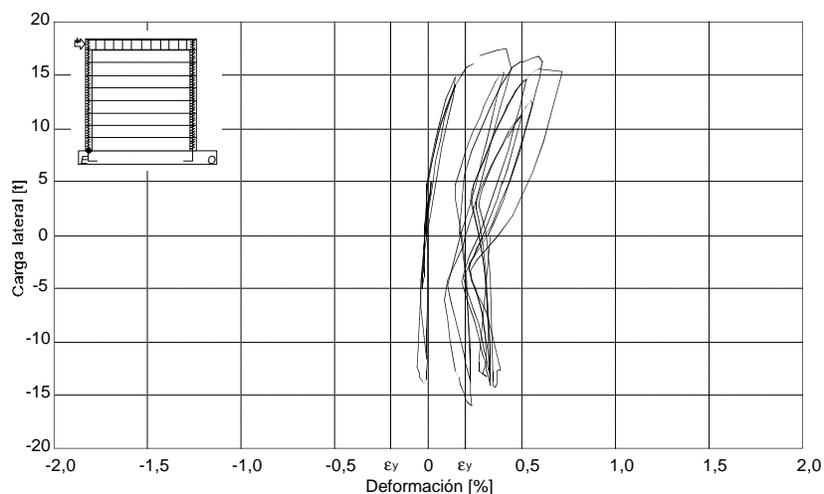
**Figura 4.5 - Deformación en la base del castillo Este del espécimen M1 (deformímetro CEL1)**

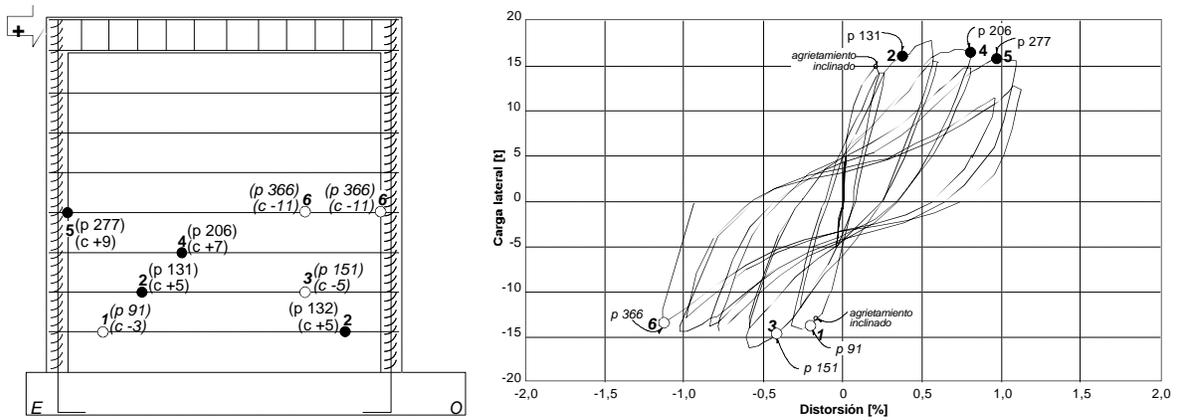
**Figura 4.6 - Secuencia de fluencia del refuerzo horizontal del espécimen M1 (M-3/8-Z6)**

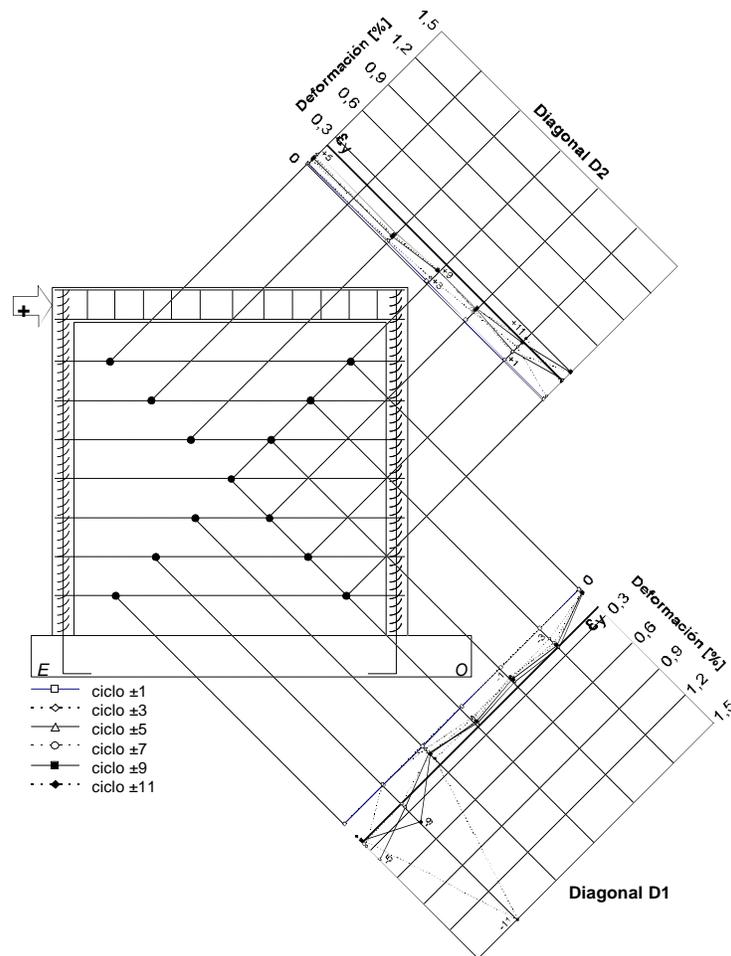
Figura 4.8 - Distribución de deformaciones a lo largo de las diagonales del espécimen M1 (M-3/8-Z6)

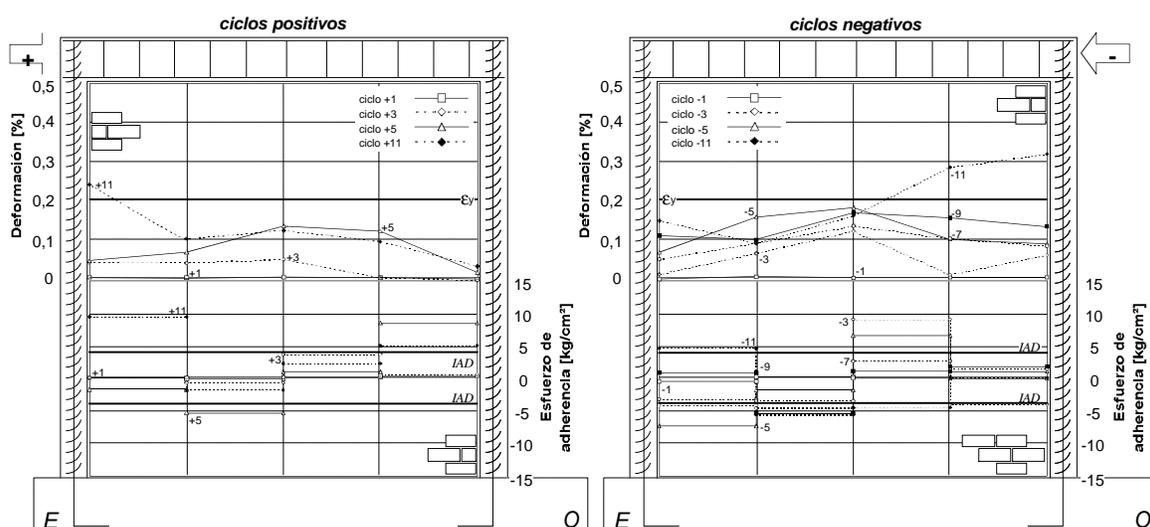
**Figura 4.9 - Deformación y esfuerzo promedio de adherencia a lo largo de la barra central del espécimen M1 (M-3/8-Z6)**

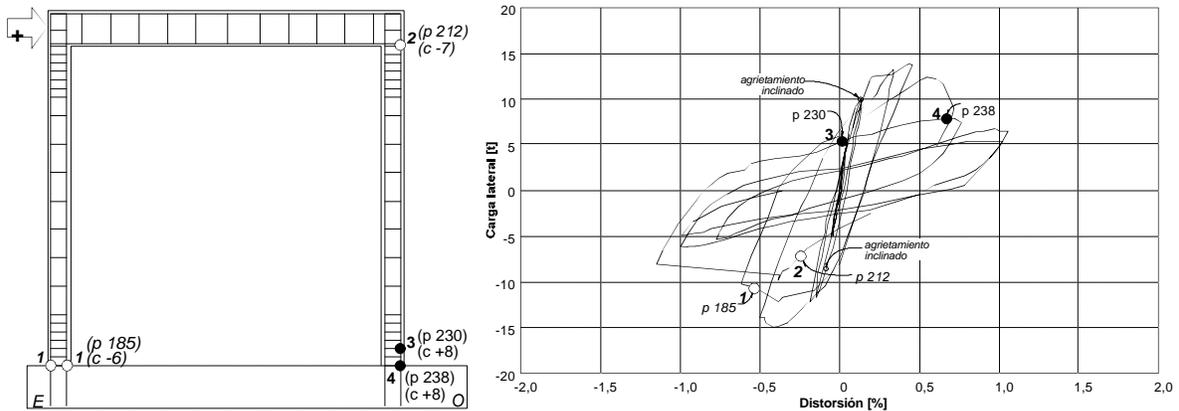
**Figura 4.11 - Secuencia de fluencia del refuerzo de castillos del espécimen M2 (M-0-E6)**

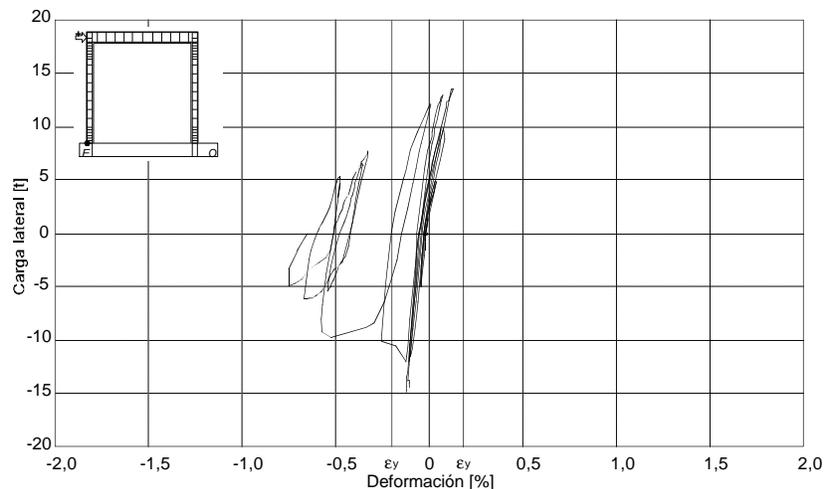
**Figura 4.12 - Deformación en la base del castillo Este del espécimen M2 (deformímetro CEL1)**
