EFECTO DEL  
REFUERZO  
HORIZONTAL EN  
EL COMPORTAMIENTO  
DE MUROS  
DE MAMPOSTERÍA  
CONFINADA  
ANTE CARGAS  
LATERALES

GERARDO AGUILAR  
SERGIO M. ALCOCER

COORDINACIÓN  
DE  
INVESTIGACIÓN

1ª edición, diciembre 2001  
CI/IEG-10122001  
Versión Electrónica 2014

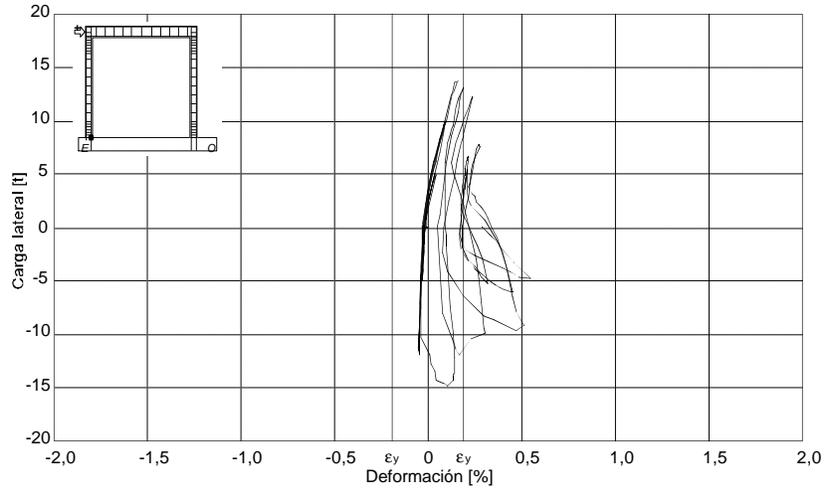
**Figura 4.13 - Deformación en la base del castillo Este del espécimen M2 (deformímetro CEL2)**

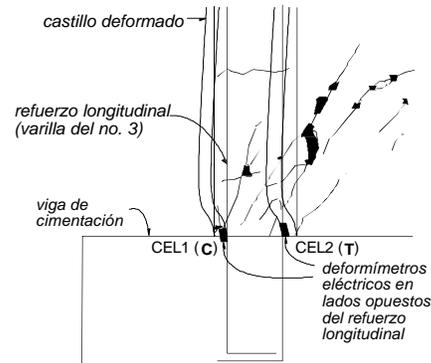
**Figura 4.14 - Rotación local en la base del castillo Este del espécimen M2 (M-0-E6)**

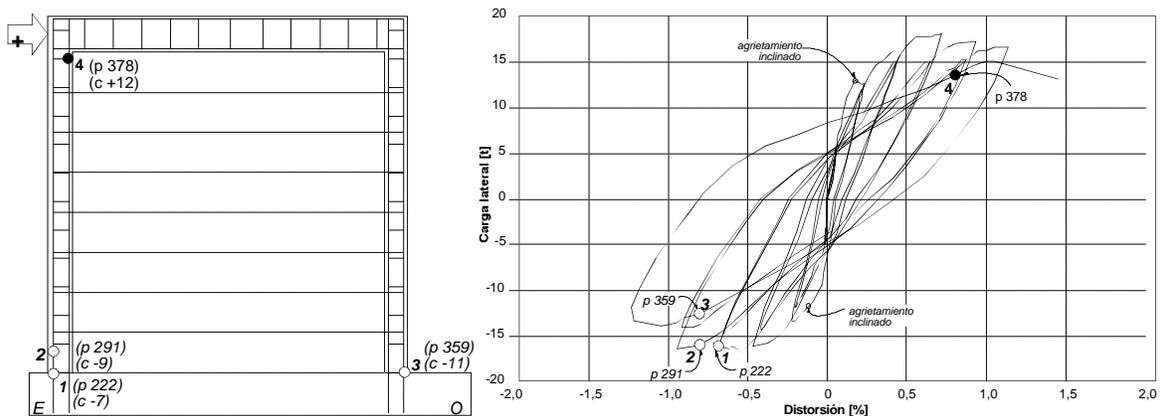
Figura 4.16 - Secuencia de fluencia del refuerzo de castillos del espécimen M3 (M-5/32-E20)

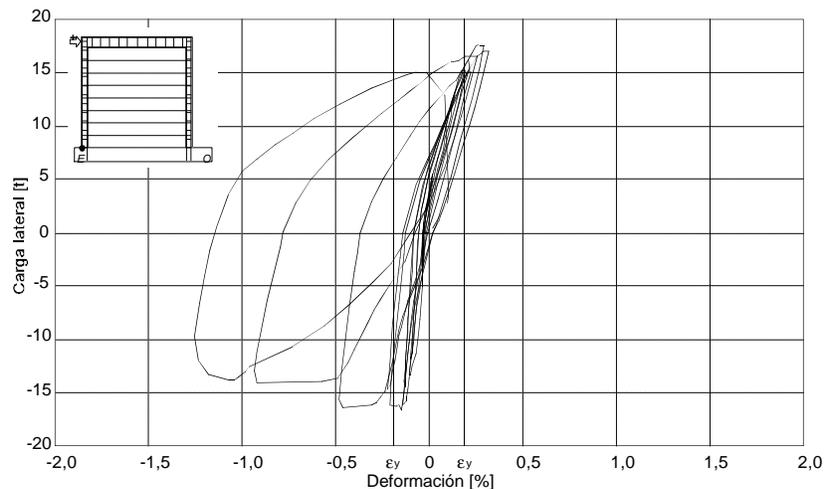
**Figura 4.17 - Deformación en la base del castillo Este del espécimen M3 (deformímetro CEL1)**

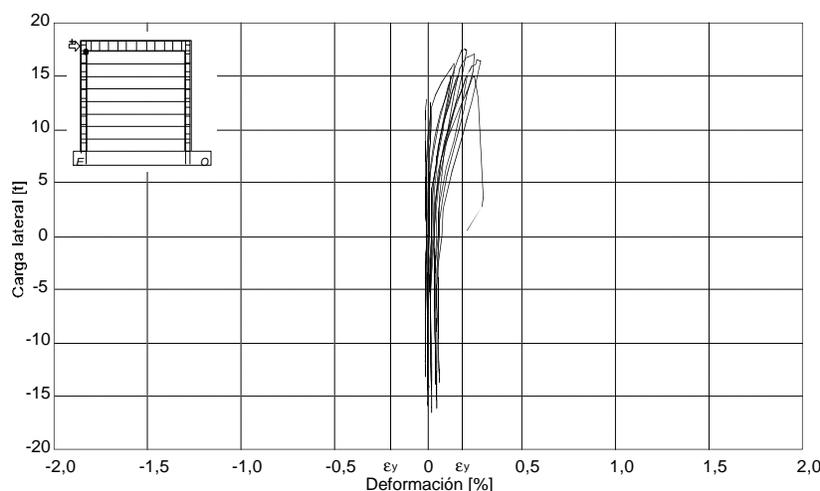
**Figura 4.18 - Deformación en el extremo superior del castillo Este del espécimen M3 (deformímetro CEL5)**

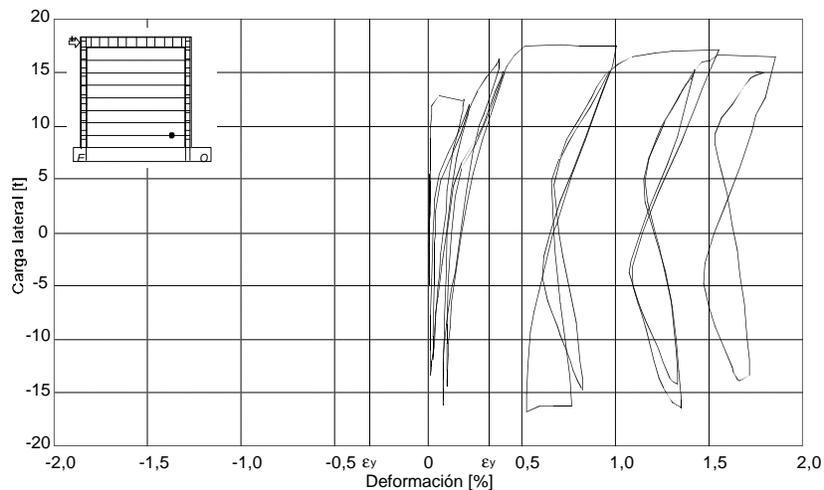
**Figura 4.20 - Deformación en el extremo Oeste de uno de los alambres del refuerzo horizontal del espécimen M3 (deformímetro BO2)**

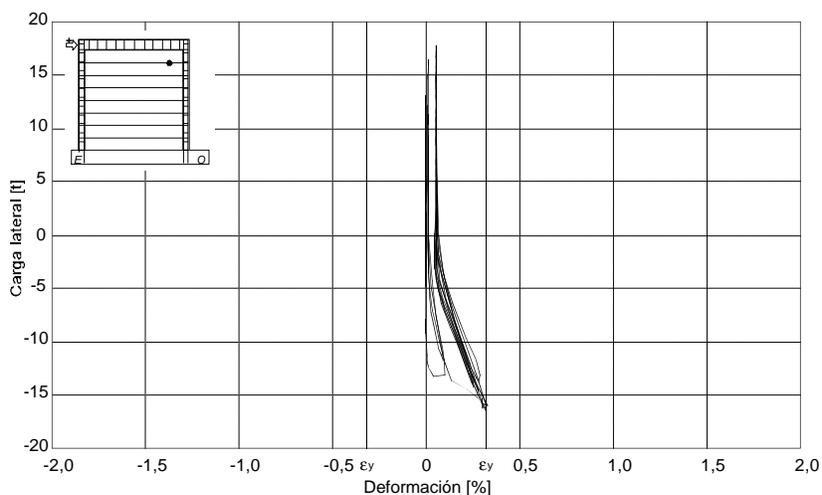
**Figura 4.21 - Deformación en el extremo Oeste de uno de los alambres del refuerzo horizontal del espécimen M3 (deformímetro B07)**

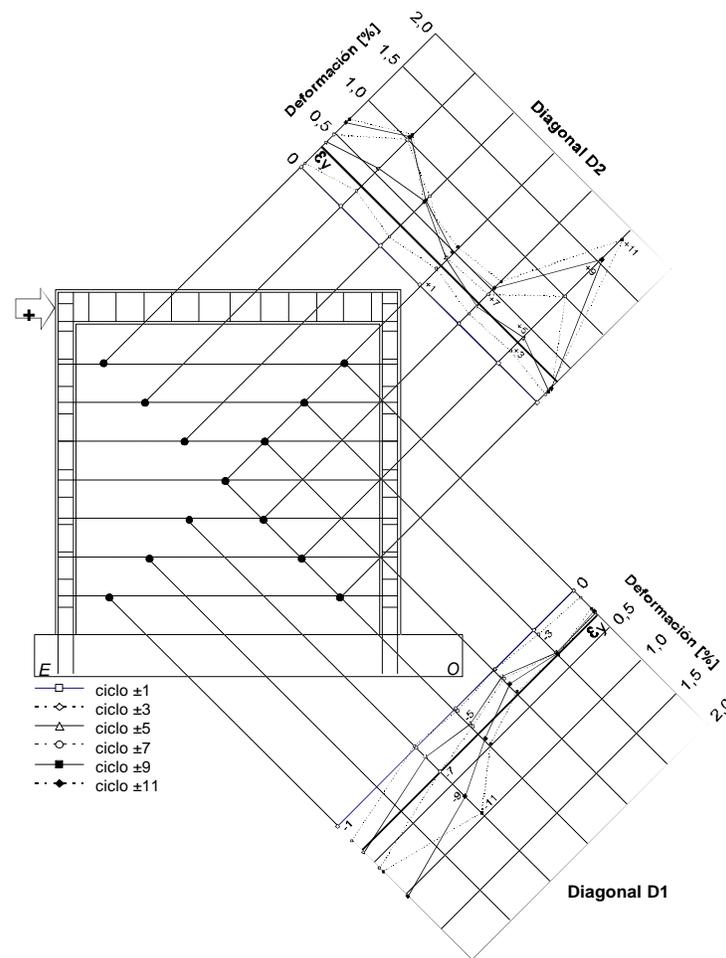
**Figura 4.22 - Distribución de deformaciones a lo largo de las diagonales del espécimen M3 (M-5/32-E20)**

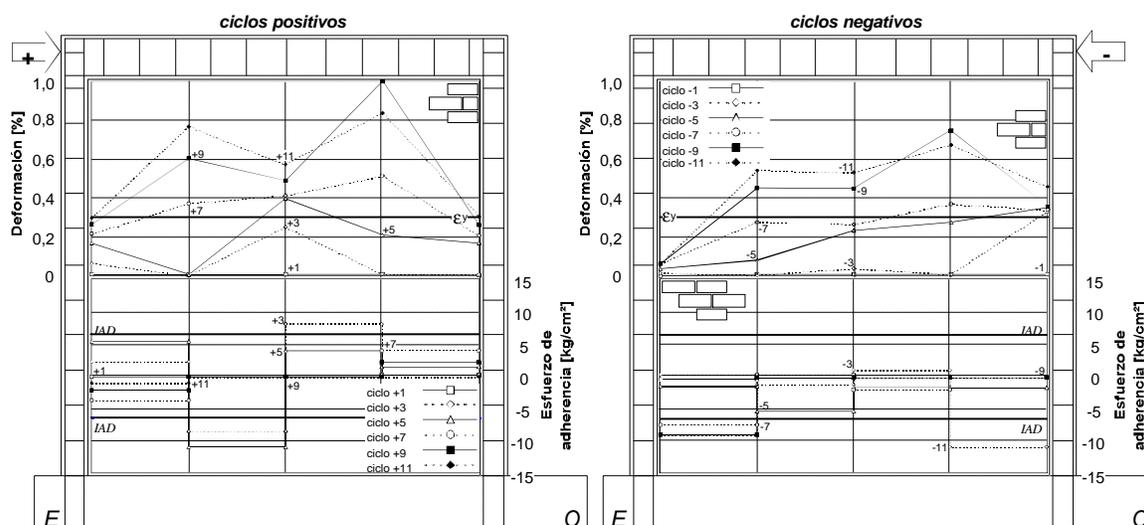
**Figura 4.23 - Deformación y esfuerzo promedio de adherencia a lo largo del alambre central del espécimen M3 (M-5/32-E20)**

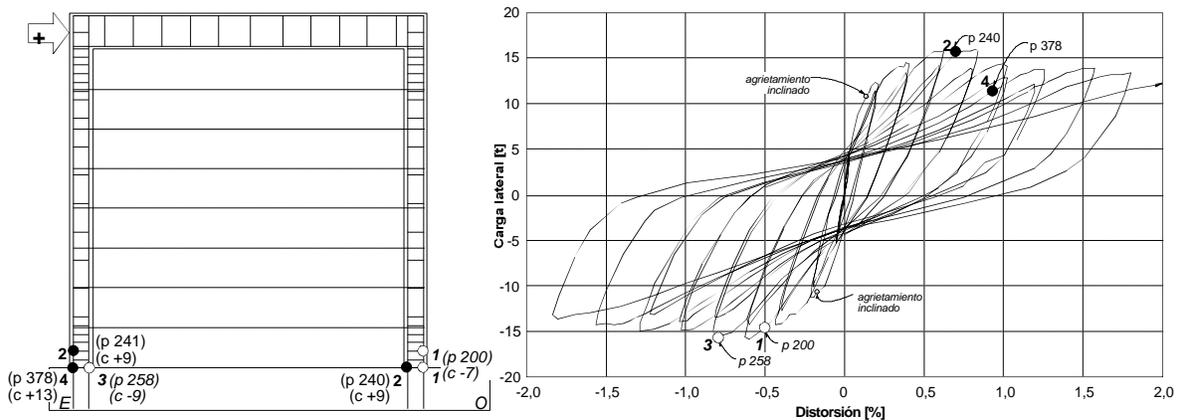
**Figura 4.25 - Secuencia de fluencia del refuerzo de castillos del espécimen M4 (M-1/4-E6)**

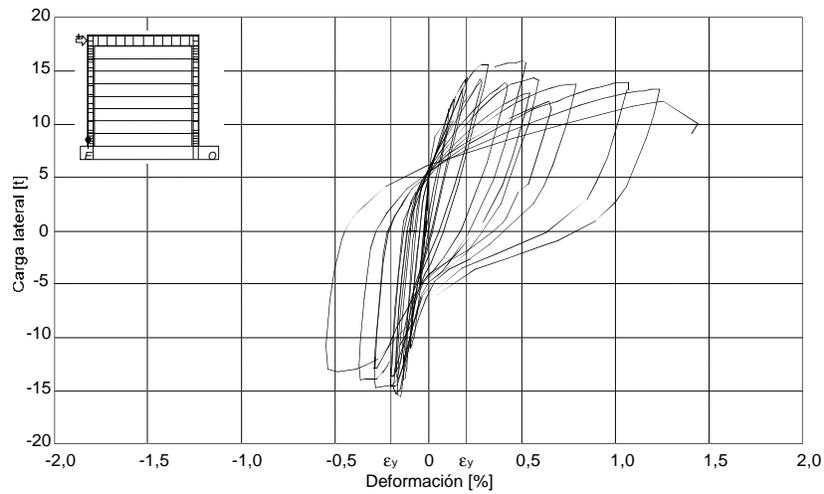
**Figura 4.26 - Deformación en la base del castillo Este del espécimen M4 (M-1/4-E6)**

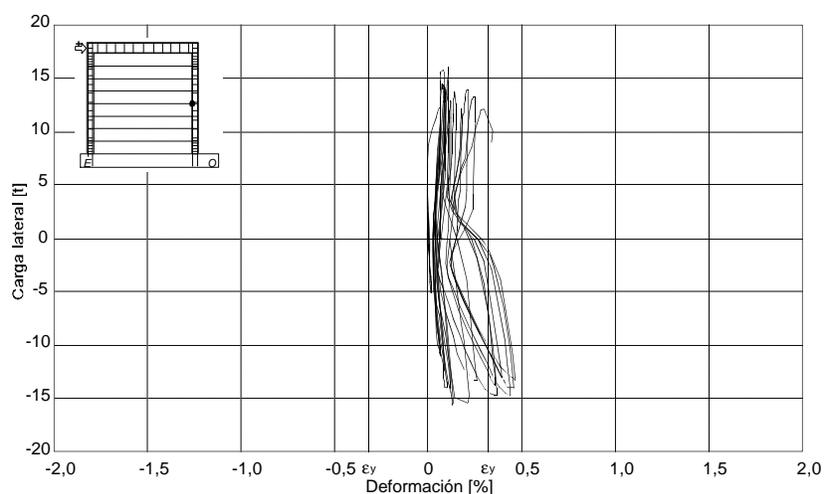
**Figura 4.29 - Deformación en el extremo Oeste de uno de los alambres del refuerzo horizontal del espécimen M4 (deformímetro BO41)**

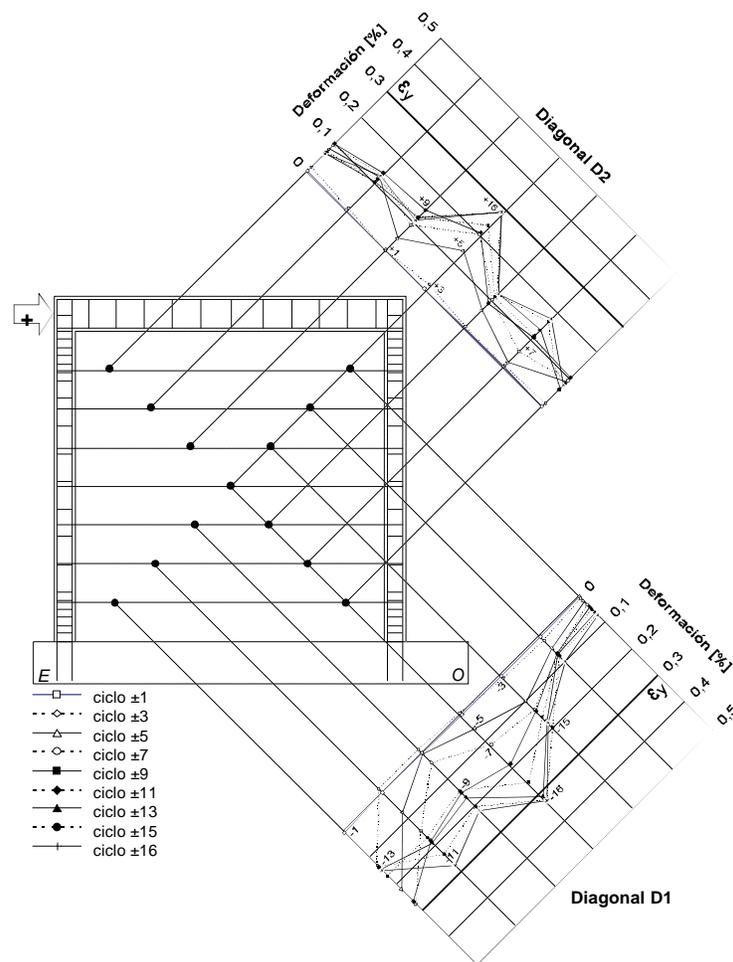
**Figura 4.30 - Distribución de deformaciones a lo largo de las diagonales del espécimen M4 (M-1/4-Z6)**

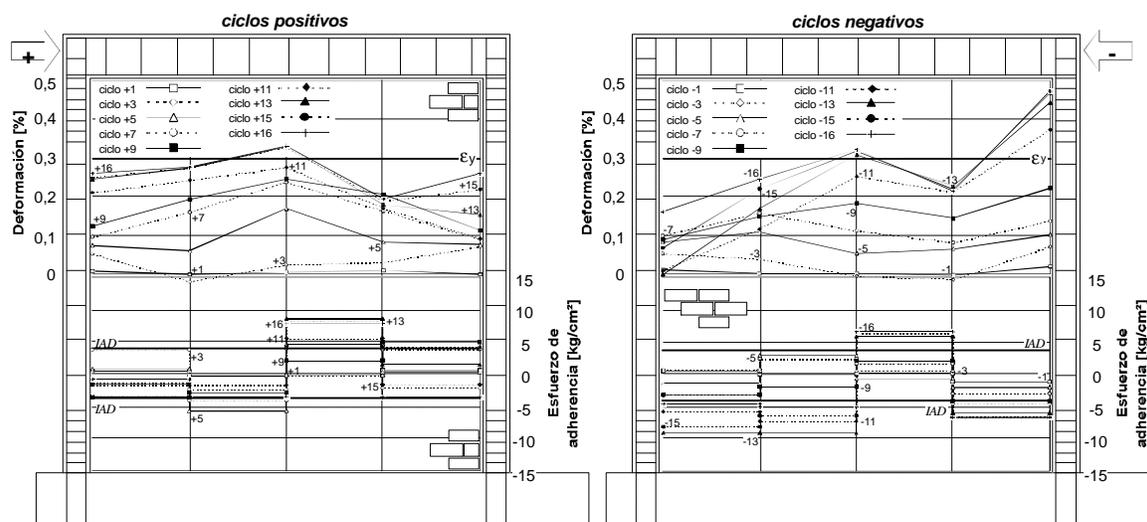
**Figura 4.31 - Deformación y esfuerzo promedio de adherencia a lo largo de la barra central del espécimen M4 (M-1/4-E6)**

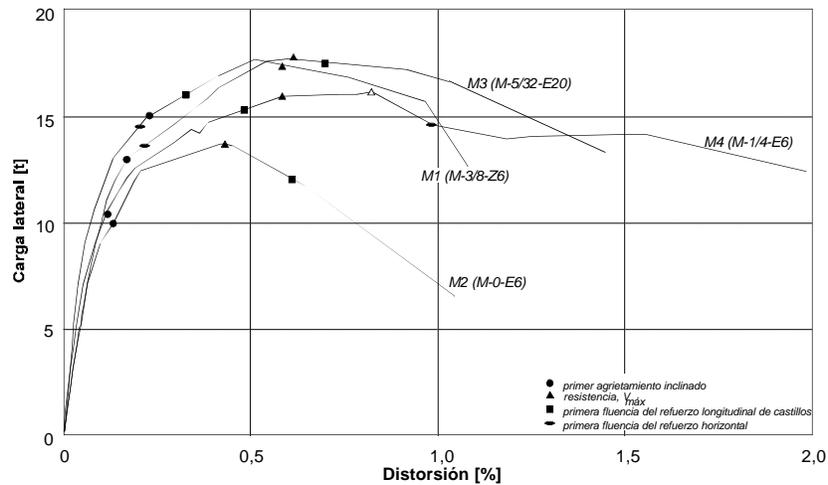
**Figura 5.1 - Envolturas de respuesta de los especímenes ensayados**

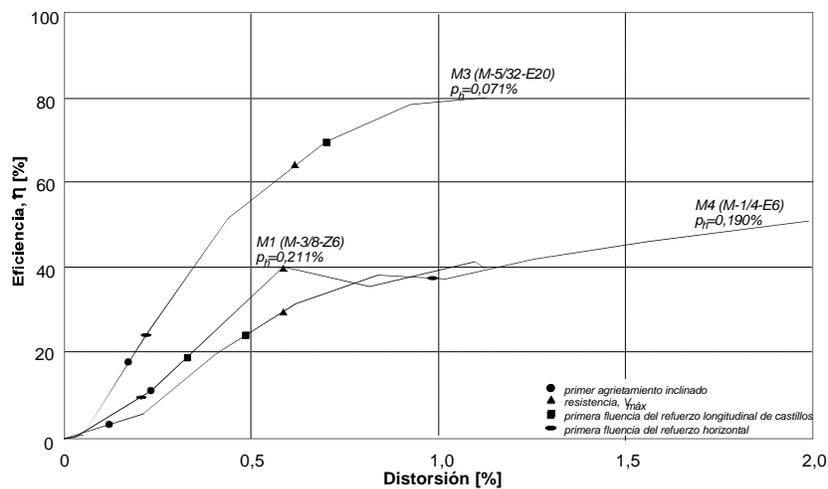
**Figura 5.2 - Evolución de la eficiencia del refuerzo horizontal de los especímenes M1, M3 y M4**

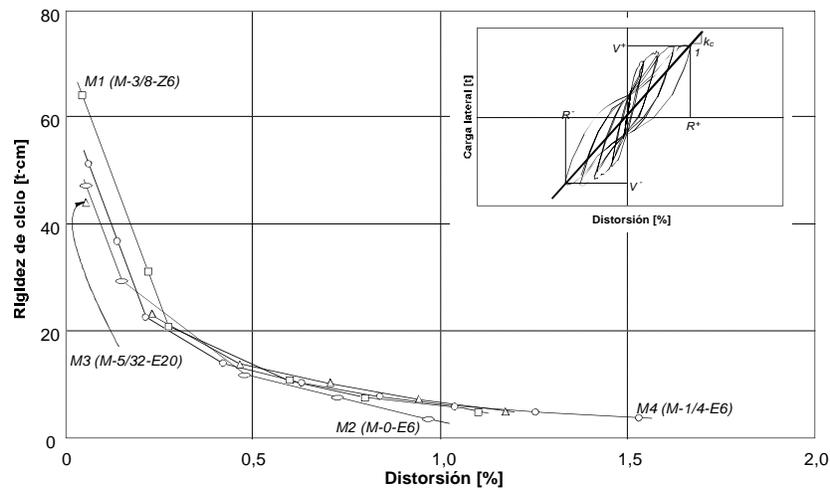
**Figura 5.5 - Degradación de rigidez de ciclo de los especímenes ensayados**

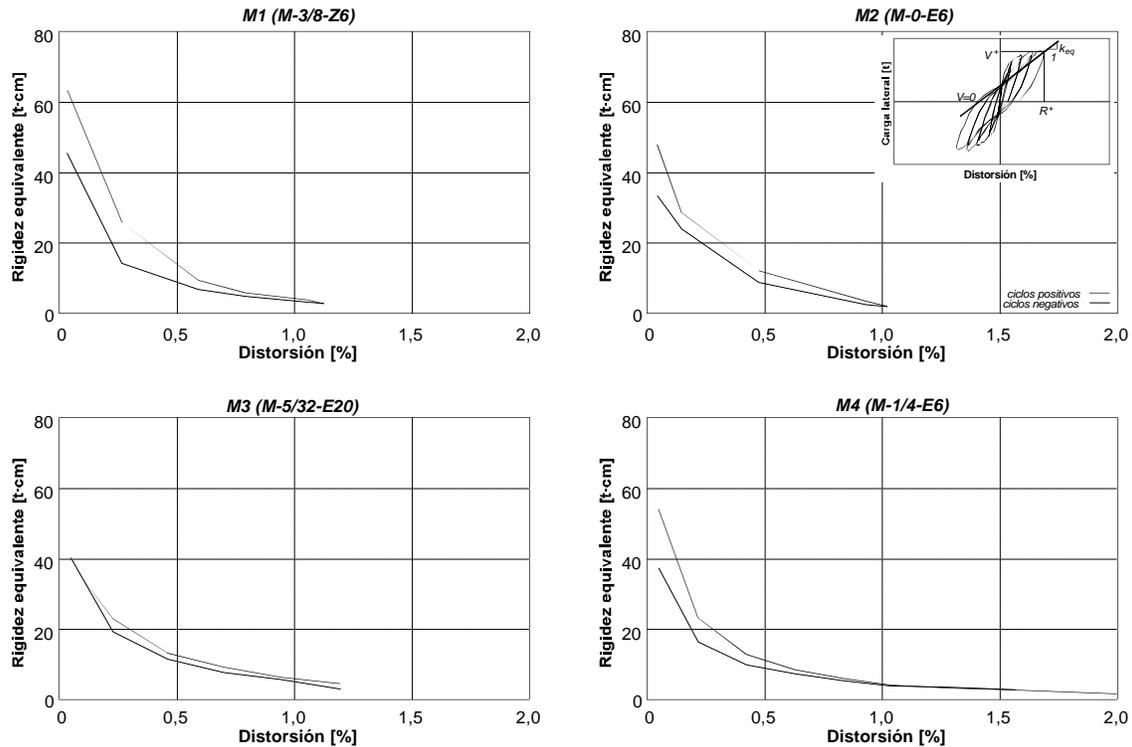
**Figura 5.6 - Degradación de rigidez equivalente de los especímenes ensayados**

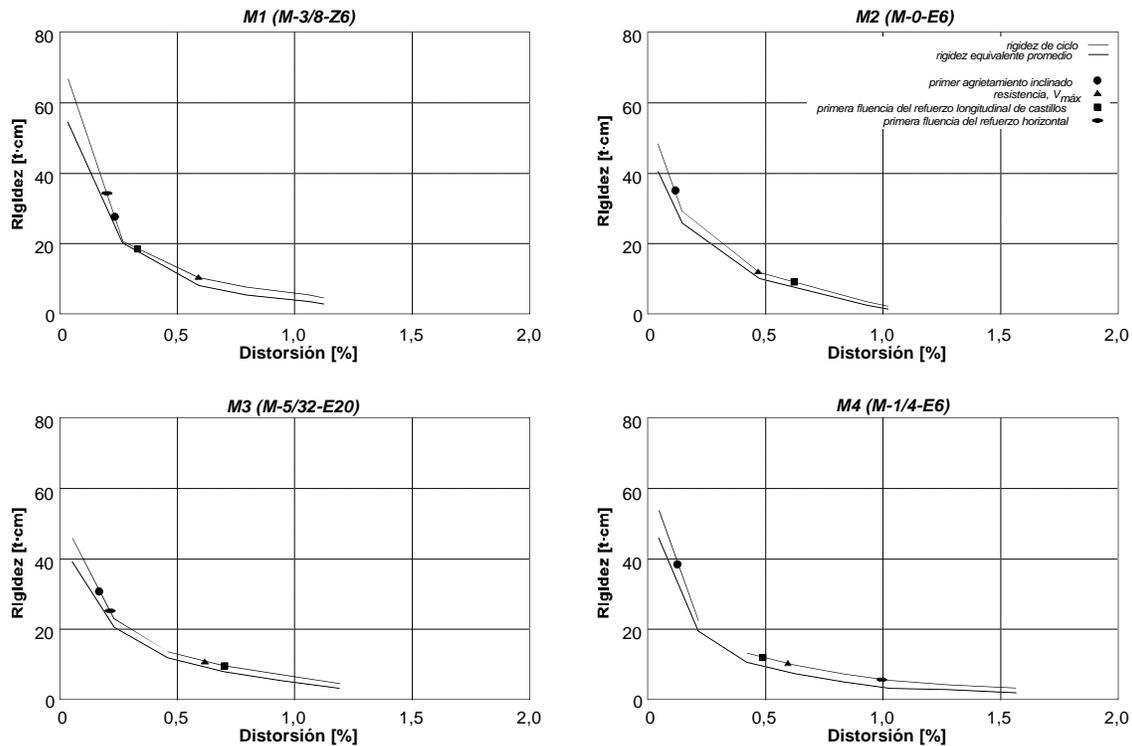
Figura 5.7 - Degradación de rigidez de ciclo y de rigidez equivalente de los especímenes ensayados

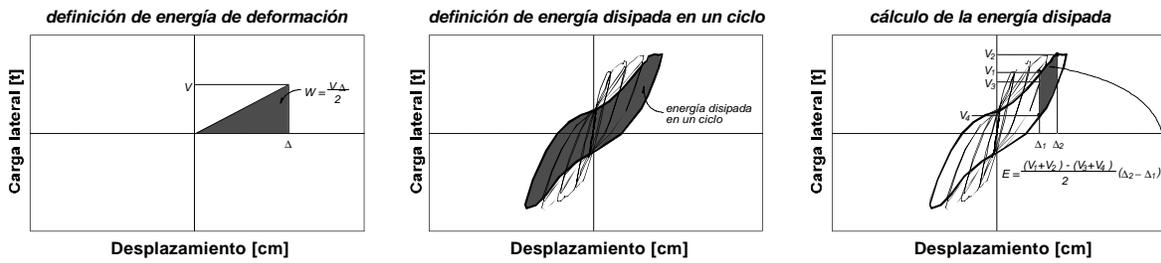
**Figura 5.8 - Definición y cálculo de la energía de deformación y de la energía disipada**

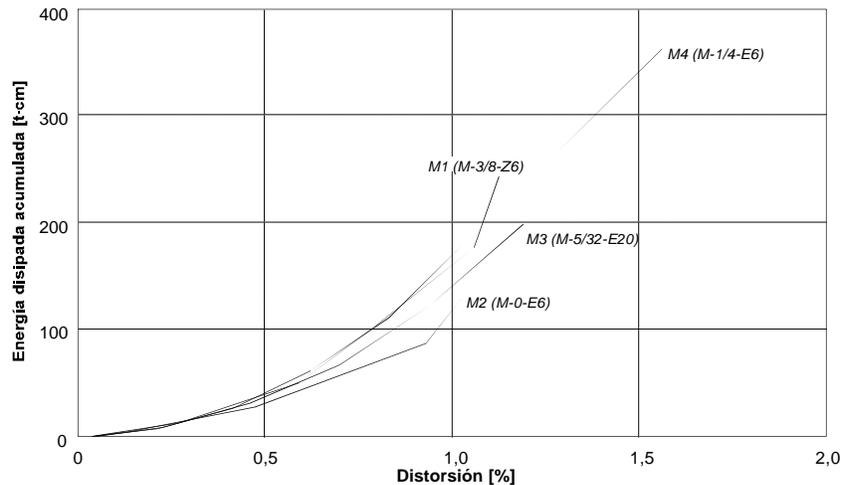
**Figura 5.9 - Disipación de energía de los especímenes ensayados**

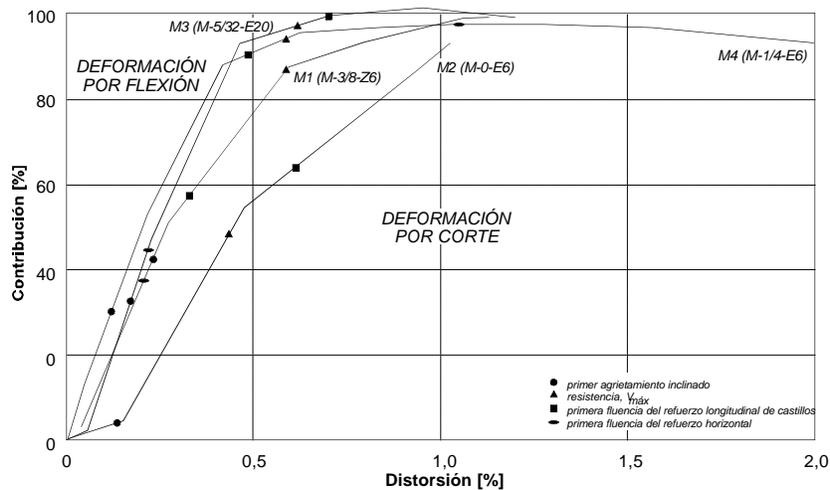
**Figura 5.10 - Componentes de la energía disipada por los especímenes ensayados**

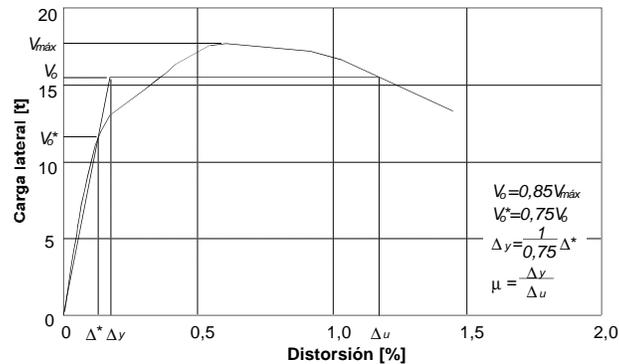
**Figura 5.12 - Cálculo de la ductilidad de acuerdo con el criterio de Park**

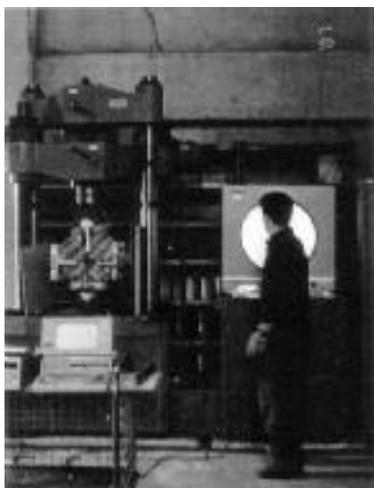
**Figura A.4 - Ensayo de compresión diagonal en muretes de mampostería**
