CAPÍTULO 4

LÍNEAS VITALES

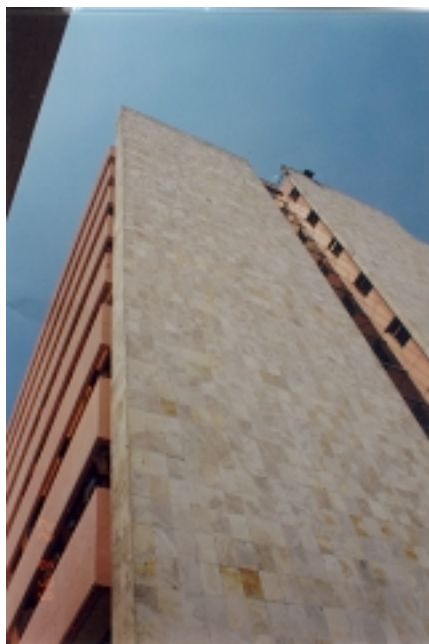
Figura 4.7 - Vista general de la torre del Hospital San Alejandro

Este conjunto se localiza en el número 2721 de la calle 10 Poniente, en la colonia San Alejandro de la ciudad de Puebla. Tiene 23 años de antigüedad y está formado por tres cuerpos de los cuales destaca una torre de nueve niveles sobre el terreno (fig. 4.7).

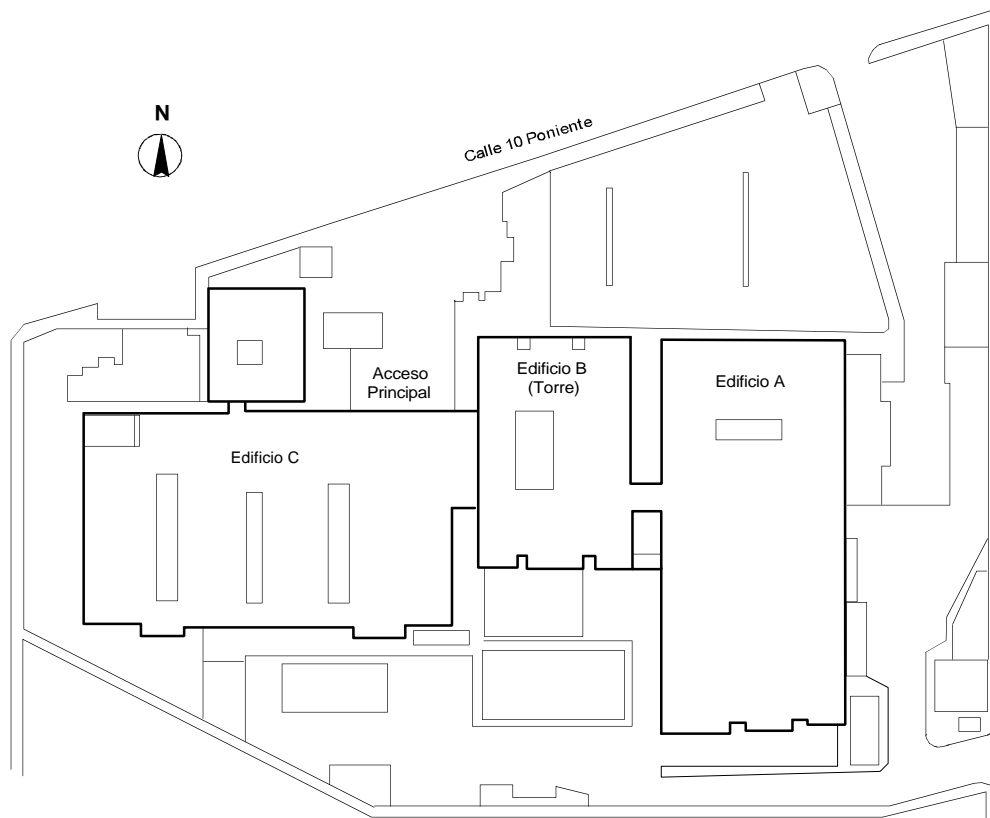
Figura 4.8 - Planta de conjunto del Hospital San Alejandro

En la fig. 4.8 se muestra una planta de conjunto del Hospital San Alejandro. Los edificios A y C fueron evacuados debido a los daños estructurales y no estructurales observados. La torre (edificio B) permaneció funcionando. De acuerdo con un mapa geológico de la ciudad de Puebla, publicado por Chávez-García et al. (1995), el hospital se encuentra desplantado sobre tobas con depósitos aluviales (fig. 4.1).

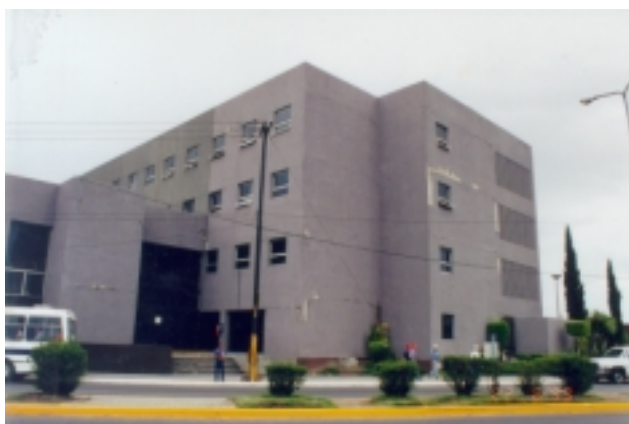
Figura 4.13 - Vista general del Hospital de Traumatología y Ortopedia

Este inmueble se encuentra sobre la calle de Diagonal Defensores de la República esquina 6 Poniente, al norte del centro de la ciudad de Puebla. Fue construido hace 12 años, iniciando su operación hace 10. Se encontró desocupado por el daño observado a raíz del sismo de Tehuacán (fig. 4.13). El inmueble está compuesto por cinco cuerpos de uno a cinco niveles, comunicados por pasillos y puentes, con alrededor de 10500 m² de construcción total. Todos los cuerpos son de planta aproximadamente rectangular.

Los daños observados durante la visita fueron del tipo no estructural. Sin embargo, las autoridades del hospital consideraron que la dispersión y tipo de daño afectaban el funcionamiento del mismo y decidieron evacuar a los pacientes, así como al personal médico y administrativo. Se informó de la ruptura de tuberías rígidas de agua potable en cuatro puntos de la instalación.
