## EL SISMO DE TECOMÁN DEL 21 DE ENERO DE 2003 (ME 7.6)

EL SISMO DE TECOMÁN, COLIMA DEL 21 DE ENERO DE 2003 (Me 7.6)

Dirección de Investigación

Noviembre, 2003

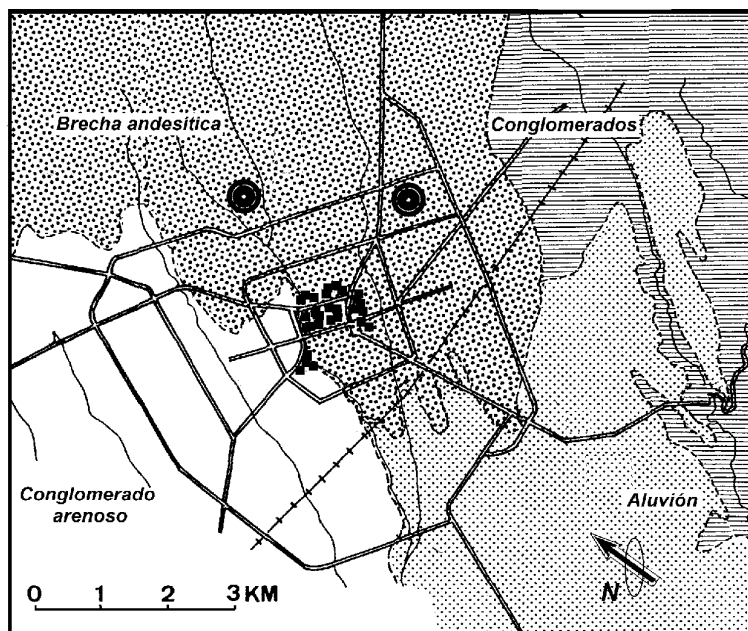
**Figura 3.6** Geología superficial en la ciudad de Colima. Se señalan, en la zona centro, las áreas con mayores daños como consecuencia del sismo del 21 de enero de 2003 y la ubicación de dos pozos exploratorios con profundidad de 50 m

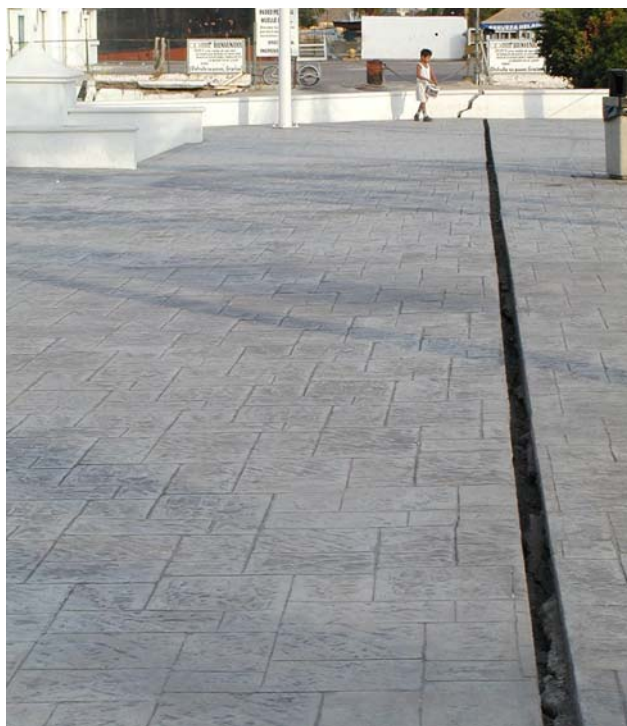
Sismos de magnitud igual al ocurrido en Tecomán el 21 de enero pasado usualmente causan daños y fallas en suelos y estructuras térreas, debido a la gran energía liberada y las consecuentes e importantes aceleraciones que sufre el terreno durante el movimiento sísmico. Tal es el caso del problema que se presentó en el malecón y muelle fiscal de Manzanillo, donde se registró un asentamiento y desplazamiento del piso hacia el mar de varios centímetros (Fig. 5.1); el cual pudo producirse por el efecto de licuación de arenas debido a las aceleraciones del terreno durante el sismo. No se conocen las aceleraciones del terreno en el sitio; sin embargo, fueron lo suficientemente grandes para provocar daños en las estructuras del muelle fiscal de Manzanillo, (Fig. 5.2).

**Figura 5.1** Desplazamiento del piso en el muelle fiscal de Manzanillo por efecto de licuación de suelos

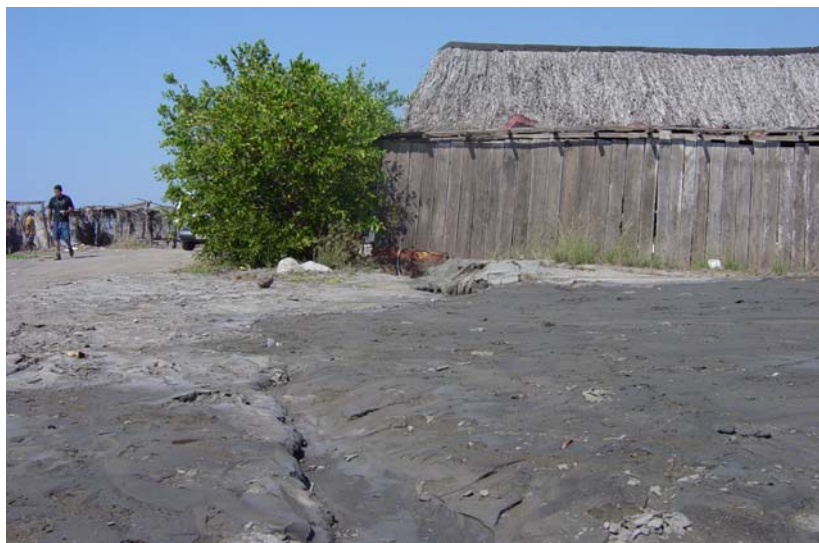
Otros casos de licuación ocurridos durante el presente sismo, fueron los que se reportaron en dos sitios localizados muy cerca de la playa, no lejos de las poblaciones Cerro de Ortega en el estado de Colima y Coahuayana en el estado de Michoacán (Fig. 5.4). Según versiones de los pobladores se escucharon ruidos que parecían como si el suelo “bufara”, para después experimentar un flujo repentino de agua y suelo a través de pequeños volcancitos y grietas formadas en el terreno (Fig. 5.5); esta descripción a todas luces hace referencia a un fenómeno de licuación.

**Figura 5.5** Suelo expulsado a la superficie del terreno a través de las grietas formadas por el fenómeno de licuación, Foto cortesía del Ing. Germán Espitia

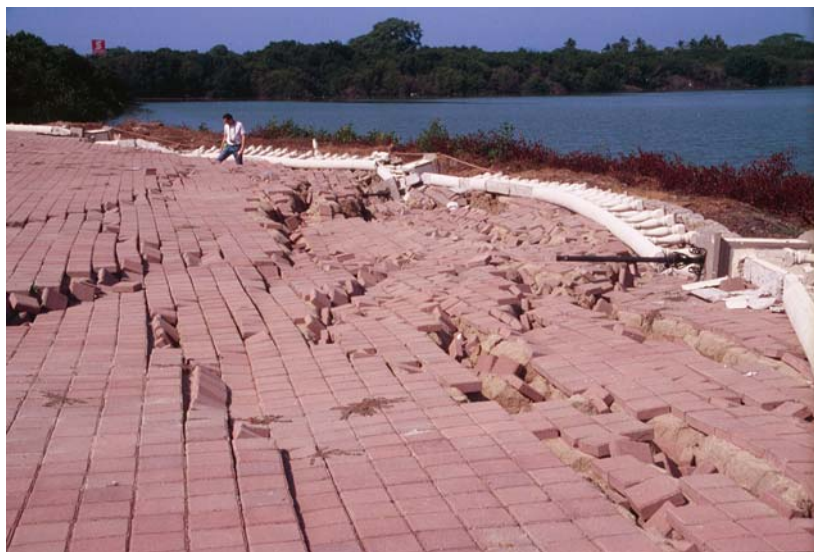
Otros problemas derivados del fenómeno de licuación fueron los desplazamientos laterales del terreno, ocurridos principalmente en las zonas aledañas a las líneas de playa del puerto de Manzanillo. Este fenómeno se presentó principalmente en los bordos libres y muros de contención con cara al mar o con cara a las lagunas costeras de Manzanillo. La magnitud de los desplazamientos laterales fue diferente en cada uno de los sitios donde ocurrió este fenómeno; sin embargo, osciló entre 1 y 3 m (Wartman et al., 2003). En la Fig. 5.6 se muestra el daño ocasionado por el desplazamiento lateral en las instalaciones del malecón, cuya posición después del sismo conserva las deformaciones ocasionadas por el desplazamiento lateral. En este sitio la pendiente del terreno era de aproximadamente 3%, y el máximo desplazamiento lateral fue del orden de 2 m (Wartman et al., 2003).

**Figura 5.6** Desplazamiento lateral del terreno debido al fenómeno de licuación en Manzanillo, Wartman et al., 2003; <http://geoinfo.usc.edu/gees/>

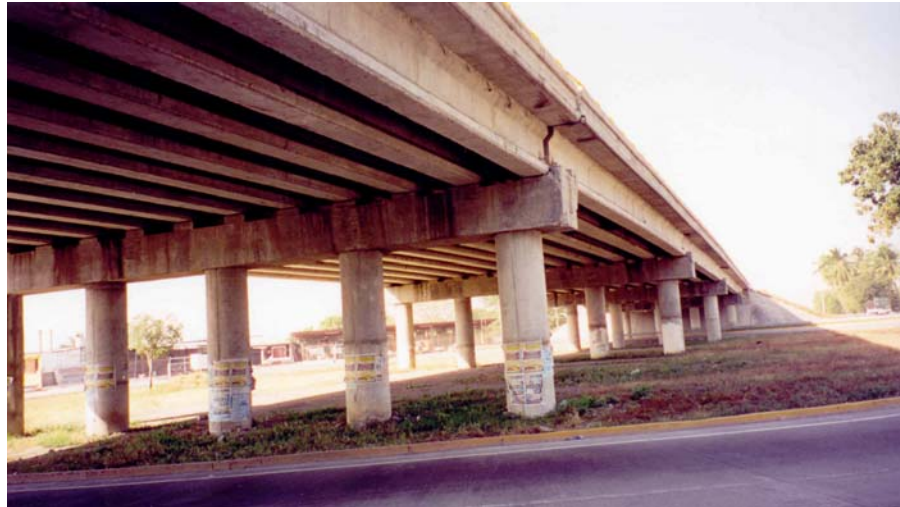
**Figura 6.5** Vista general del puente “Manzanillo”

El puente “Manzanillo”, se localiza en la autopista Colima-Manzanillo, la figura 6.5 presenta una vista general del mismo. Su estructura consta de vigas prefabricadas que se apoyan en columnas coladas en sitio. Los daños que sufrió, se concentraron esencialmente en los topes, en la figura 6.6 se muestra un ejemplo.

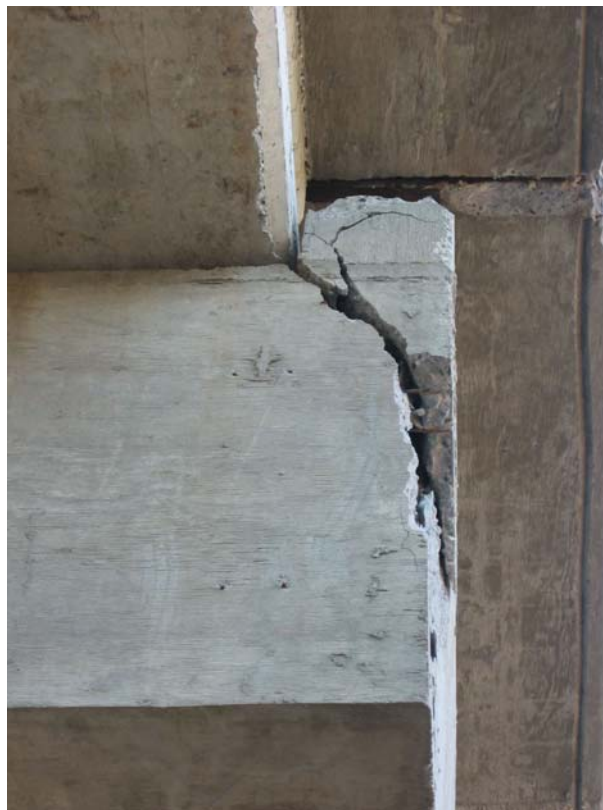
**Figura 6.6** Daño en tope del puente “Manzanillo”

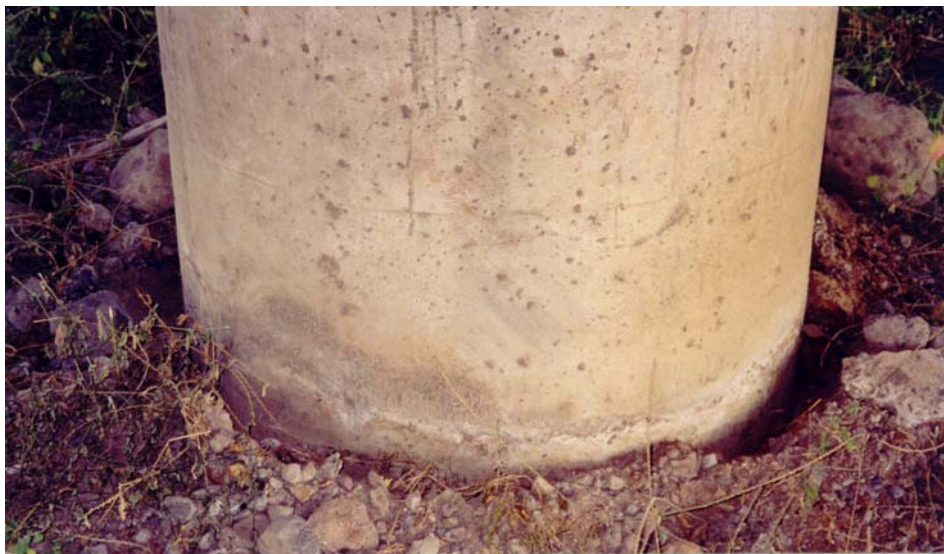
También, se observó que debido al movimiento lateral de las vigas prefabricadas y al daño en los topes, éstas quedaron desfasadas de su posición original (Fig. 6.7). Asimismo, fue evidente el movimiento de los apoyos, en la figura 6.8 se muestra un ejemplo.

**Figura 6.8** *Evidencia del movimiento de los apoyos del puente "Manzanillo"*

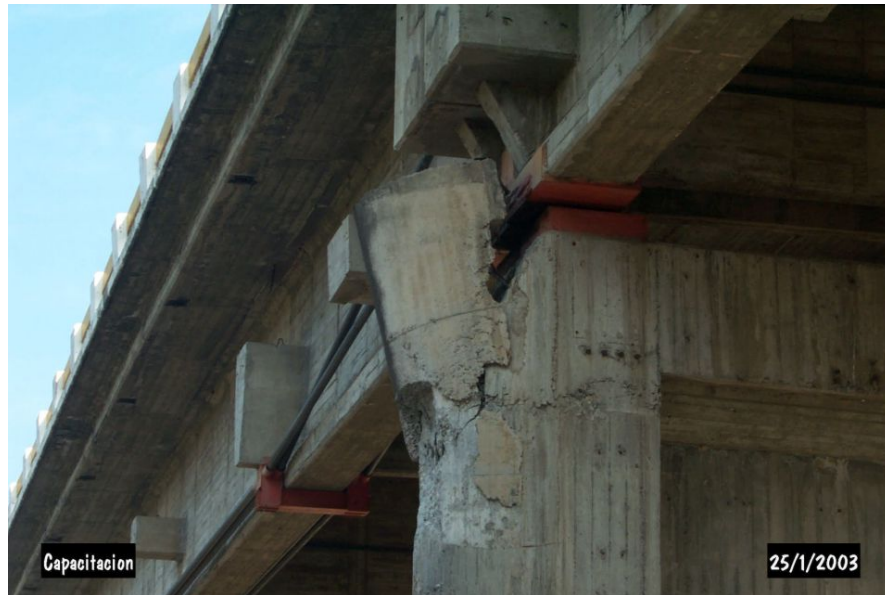
De acuerdo con datos de la Dirección Estatal de Protección Civil de Michoacán (DEPC-Michoacán) hubo daños en algunos puentes carreteros. Un ejemplo notable es el daño en el puente Coahuayana, sobre el río del mismo nombre. En la figura 6.9 se muestra el daño en uno de los topes

del puente, también se observa que hubo un desplazamiento lateral permanente. Conviene recordar que este puente sufrió daños en los topes en el sismo de Manzanillo de 1995, y que fue rehabilitado posteriormente.

**Figura 6.9** Daño severo en tope del puente Coahuayana (foto: Dirección Estatal de Protección Civil del estado de Michoacán)

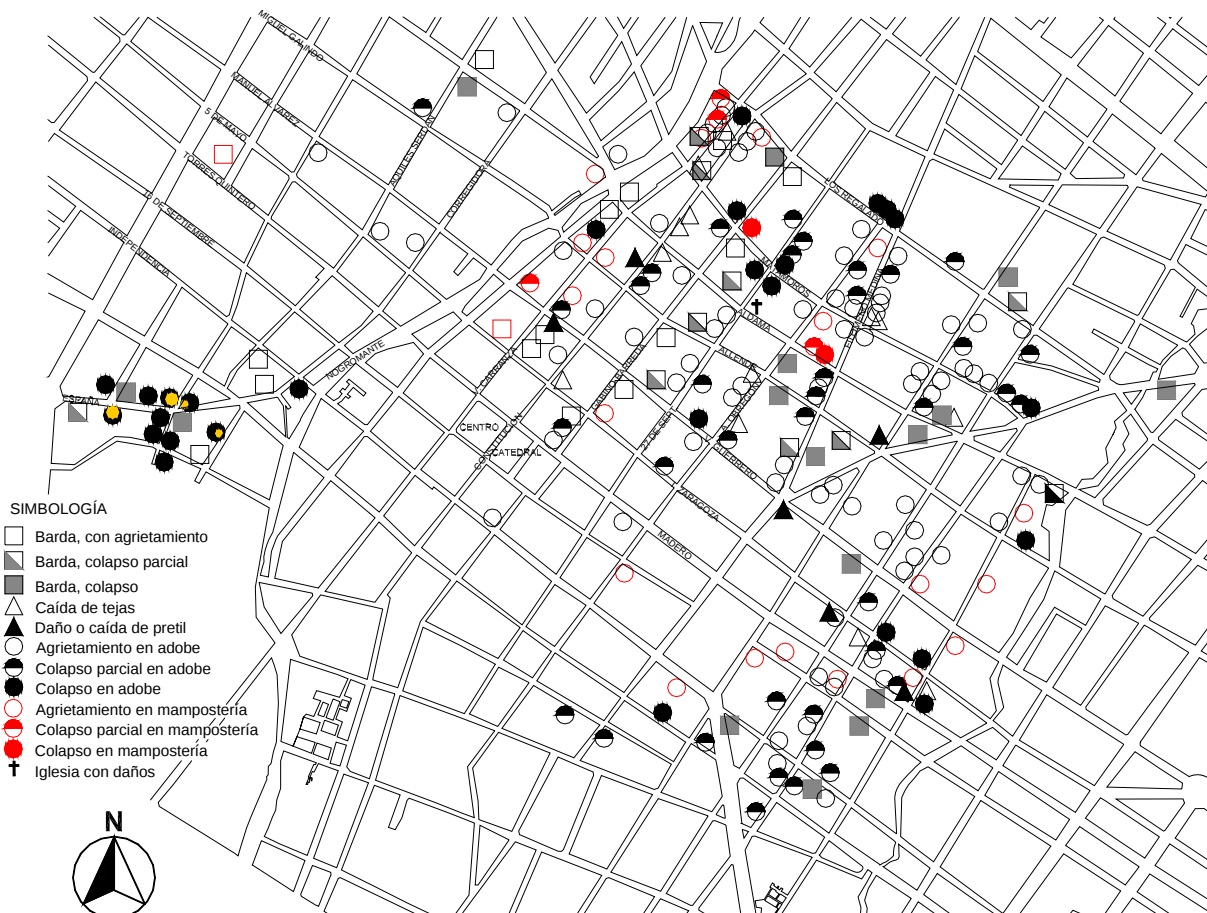
Del recorrido realizado en esta parte de la ciudad, se encontró que los daños más importantes se presentaron en las construcciones de adobe, donde el daño característico consistió en el agrietamiento diagonal de los muros así como la separación de éstos por la falta de elementos confinantes e incluso el colapso parcial y total de los muros y sistema de techo.

**Figura 7.1** Mapa del anillo central de Colima y localización de daños

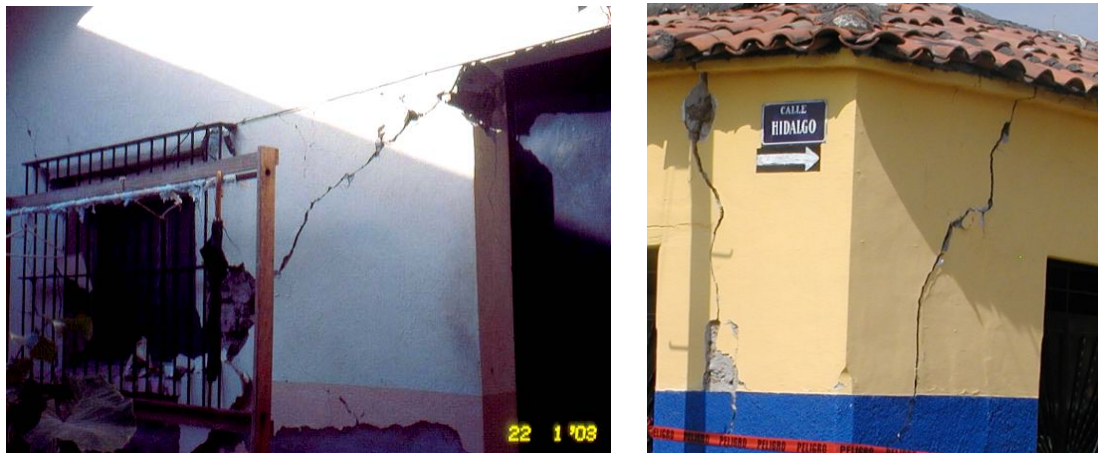
El agrietamiento inclinado representa la forma típica de falla de un elemento por tensión diagonal, presentándose cuando se excede el esfuerzo resistente a tensión del material debido a la distribución de esfuerzos a lo largo de las diagonales de muros rectangulares (ver figuras 7.6 y 7.7) Esta distribución se produce en muros asociada a fuerzas horizontales de cortante, como las que producen los sismos.

**Figura 7.6** Agrietamiento inclinado

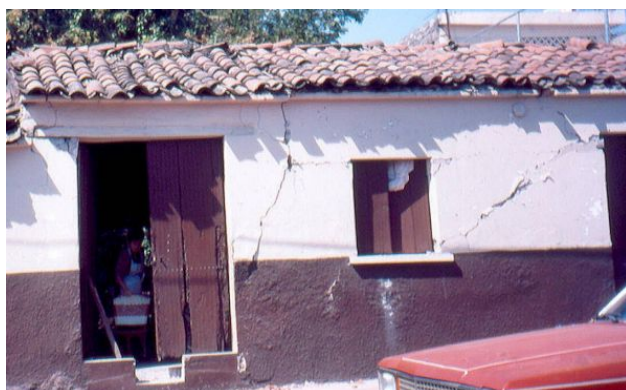
**Figura 7.7 Agrietamiento inclinado**

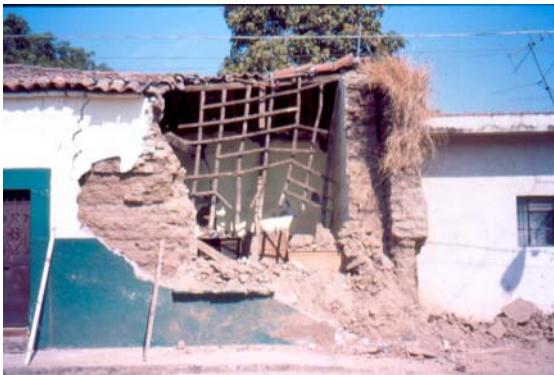
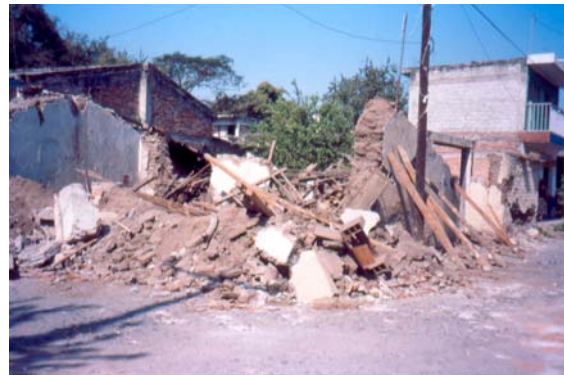
La falta de liga entre los muros (como la que proporcionan castillos y dalas o una losa de concreto) provoca, que ante movimientos de terreno, los muros no trabajen en conjunto y tengan un comportamiento individual lo que genera el problema de desplomo de los muros e incluso la caída parcial o total de estos elementos con el consecuente colapso en el sistema de techo (ver figuras 7.9 a 7.11).

Se presentaron numerosos casos de colapsos parciales de viviendas así como de colapsos totales. Fue común observar que los muros que principalmente colapsaron fueron los de las fachadas, tanto en viviendas de una sola fachada como en inmuebles de esquina. Se explica esta situación por dos razones, primero porque estos muros contaban con numerosas aberturas para puertas y ventanas reduciendo el área de los mismos, y por otro lado, debido a la libertad de oscilar fuera de su plano a diferencia de los muros de colindancia con otras construcciones los cuales, en cierta forma, estaban restringidos al apoyarse unos contra otros.

**Figura 7.9** Caída parcial y total de muros de adobe

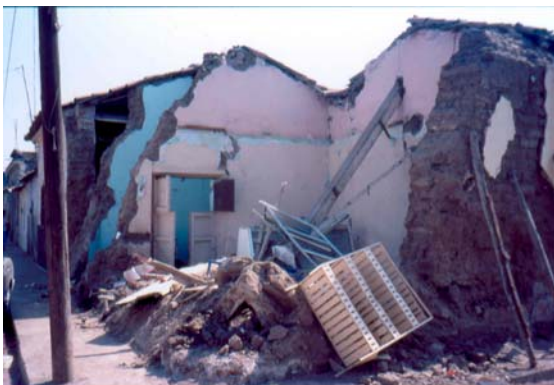
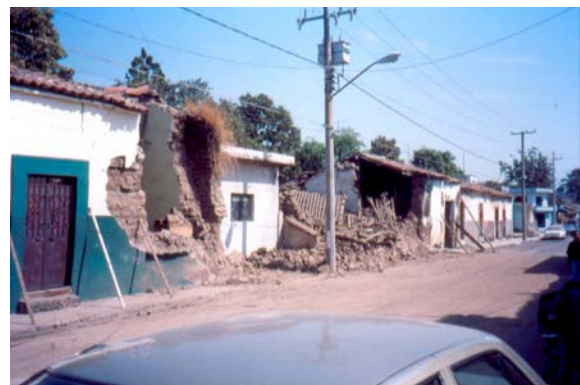
**Figura 7.10** Caída parcial de muros y apuntalamiento de los muros

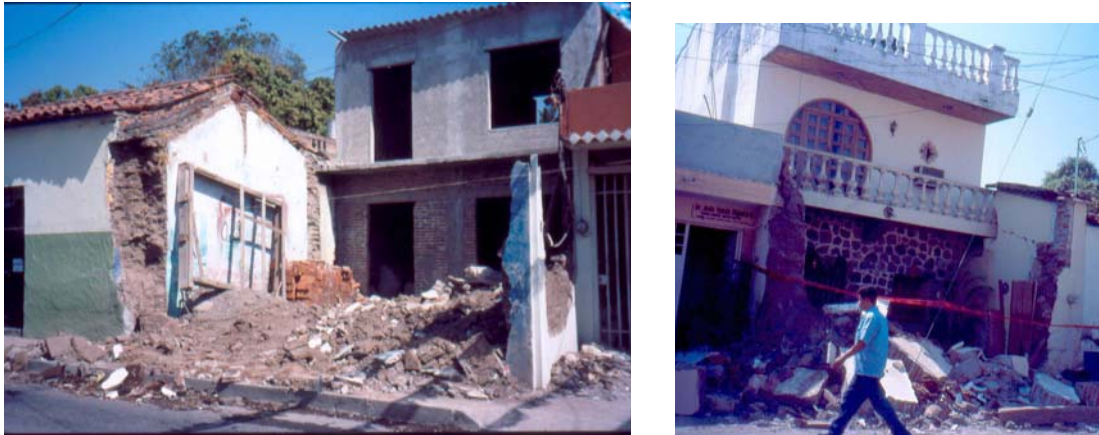
centro deben guardar su apariencia tradicional. Sin embargo, a pesar de que el requisito se cumple, en muchas ocasiones se tiene una vivienda nueva detrás de la fachada principal construida con otro tipo de material como tabique rojo recocido. En la figura 7.13 se observa como la construcción de adobe colapsó mientras que la de mampostería confinada construida más adentro mostró buen comportamiento.

**Figura 7.13** *Ejemplo de la nueva construcción mediante mampostería confinada en el interior del predio en contraste con el colapso de otra casa o barda de adobe al frente*

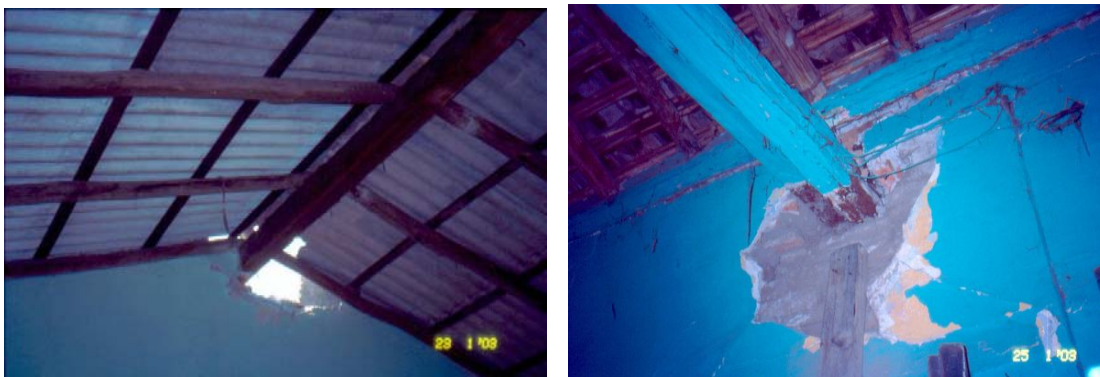
Se observaron también daños locales como fue el aplastamiento del adobe de apoyo de las vigas de los sistemas de techo (Fig. 7.14). El sistema de la techumbre, como se ha mencionado, consta de vigas de madera en las que se apoya la cubierta de teja o lámina acanalada. La viga en la cumbrera corre a lo largo de la vivienda y se apoya en la punta del triángulo en los muros cabeceros, así como en puntos intermedios mediante un poste vertical que transmite la carga a las vigas y éstas a los muros laterales.

**Figura 7.14** *Daño local en el apoyo de las vigas del sistema de techo*

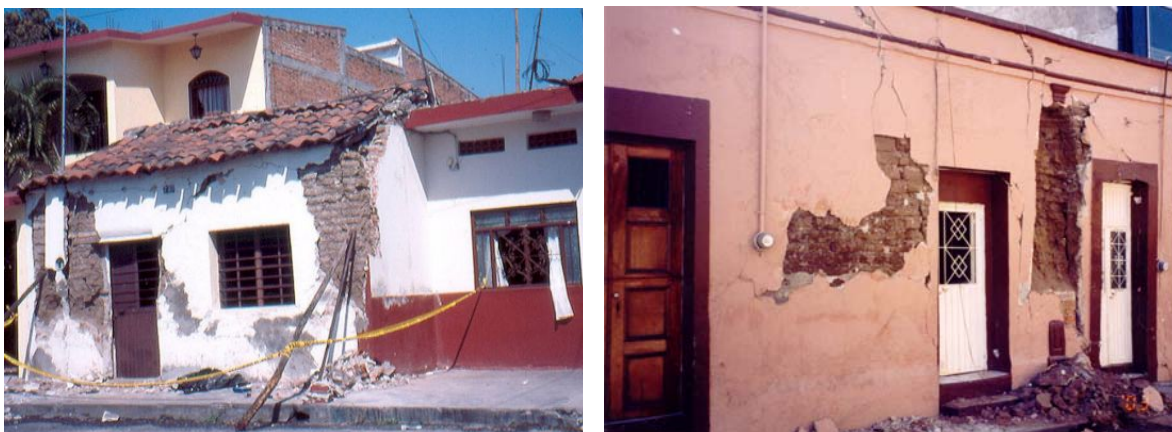
Finalmente se menciona el daño no estructural por la caída del recubrimiento de los muros, generalmente asociado al agrietamiento de los mismos. El material usado para el recubrimiento es, por lo general, una mezcla de arena y cal, con poco o nada de cemento (Fig. 7.15).

**Figura 7.15** Caída de acabado y agrietamiento de los muros

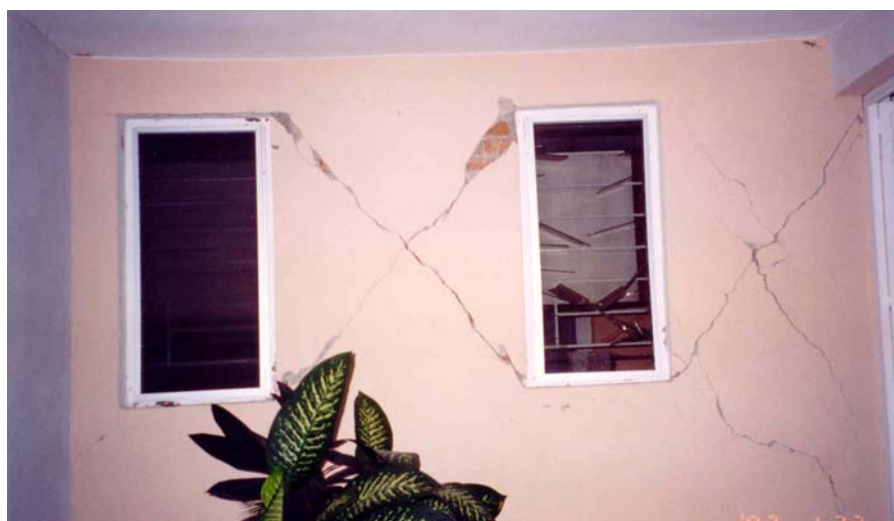
En la figura 7.16 se muestra un ejemplo del daño típico en muros de mampostería confinada originado en la dirección con menor densidad de muros y en la figura 7.17 se puede observar el daño provocado en detalles constructivos indeseables como: falta de confinamiento en aberturas, la abertura del muro para el aire acondicionado o la ranura para instalaciones.

**Figura 7.16** Daño típico en muros de mampostería confinada

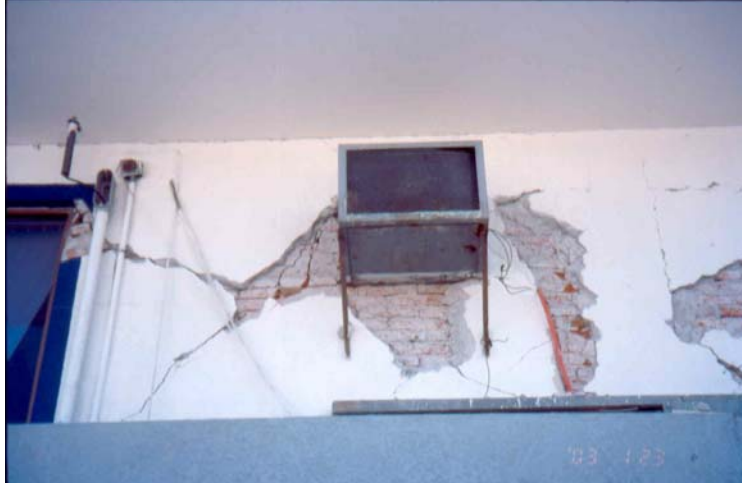
***Figura 7.17 Daño en muros de mampostería***

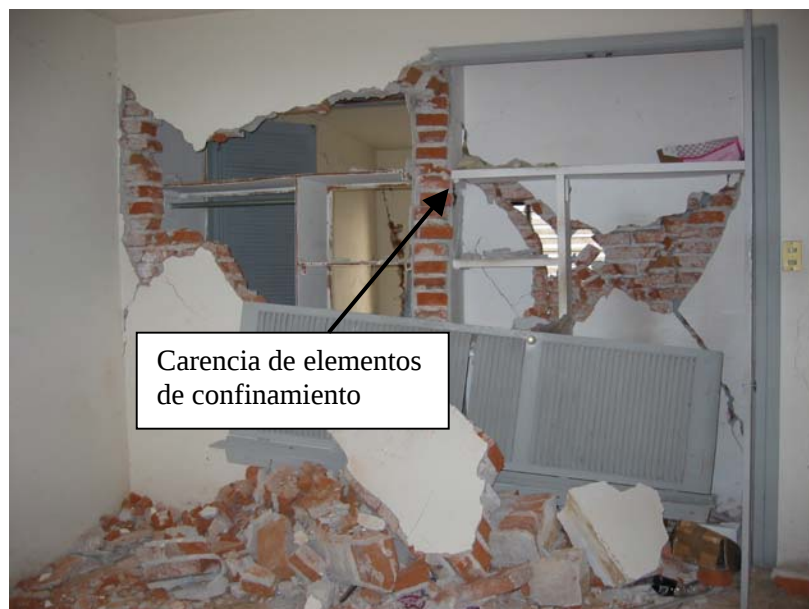
Los daños ocasionados por el sismo se presentaron con mayor severidad en la dirección longitudinal y en la planta baja, en la figura 7.21 se aprecia el daño en uno de los muros de este nivel. En los niveles superiores, de esa misma dirección, se observó una disminución considerable de daño. En la dirección transversal se apreció un nivel de daño muy ligero. Una de las razones que explica este fenómeno es la menor densidad de muros en la dirección longitudinal respecto a la dirección transversal.

**Figura 7.21 Daño severo en un muro de la dirección longitudinal de la planta baja del edificio**

Aun cuando el nivel de daño que se observó en este edificio fue severo, existe la posibilidad de rehabilitarlo; un procedimiento puede ser, agregar los castillos que sean necesarios, reponer los muros colapsados y reparando los agrietados, en ese sentido es probable que al menos los muros de los dos primeros niveles de la dirección transversal tengan que ser rehabilitados empleando malla de alambre soldado. Es posible que, además sea necesario sustituir algunos muros de mampostería por muros de concreto reforzado, que ayuden a solucionar el problema de la escasez de muros de carga en la dirección longitudinal.

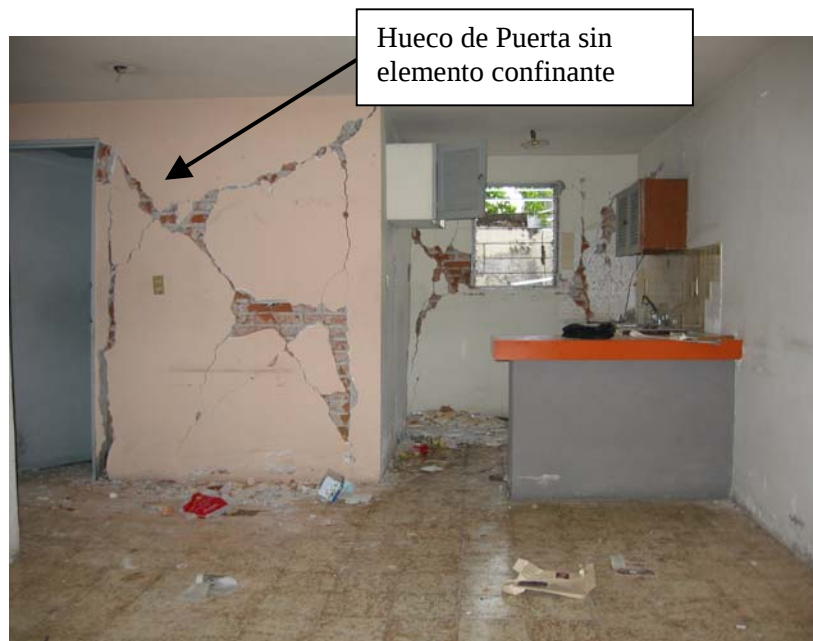
Otra causa que contribuyó al severo daño que sufrió esta construcción, está relacionada con el deficiente confinamiento de los muros. Las figs. 7.22 y 7.23 muestran este aspecto para dos muros de la dirección longitudinal.

Hueco de Puerta sin elemento confinante

**Figura 7.22 Falta de confinamiento en un muro interior de planta baja**

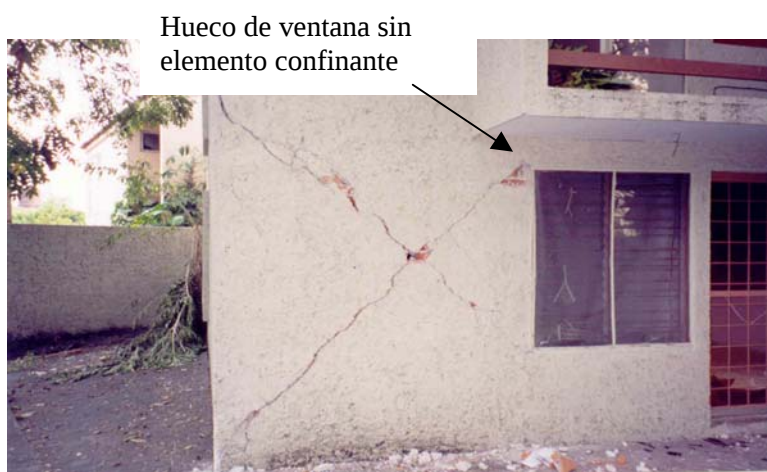
Hueco de ventana sin elemento confinante

**Figura 7.23 Falta de confinamiento en un muro un muro de fachada**

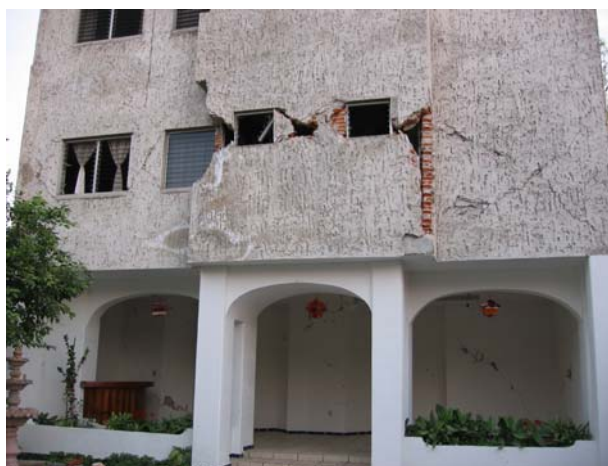
En la figura 7.27 se muestra la fachada posterior del edificio, en ella se aprecia que los mayores daños ocurrieron en el primer nivel del edificio; la figura 7.28 presenta las fachadas lateral y frontal. En el interior se pudo corroborar que efectivamente en el primer nivel los daños se observaron con mayor severidad, siendo la dirección paralela a la calle Los Pinos (dirección longitudinal) la que presentó los mayores daños, sin embargo, también es la más débil.

**Figura 7. 27 Fachada posterior del edificio**

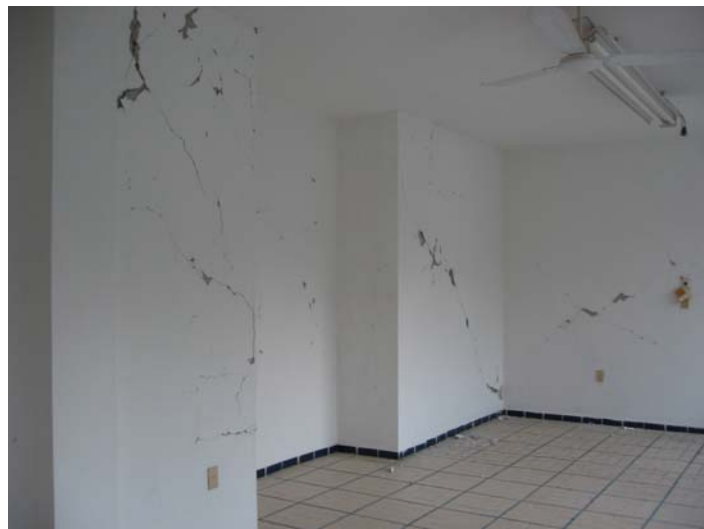
La figura 7.29 presenta una vista general de los daños de la plana baja, se puede apreciar que los daños fueron de ligeros a moderados; se pudo constatar que los elementos de concreto presentaron daño sumamente ligero.

***Figura 7.29 Daño observado en la planta baja***

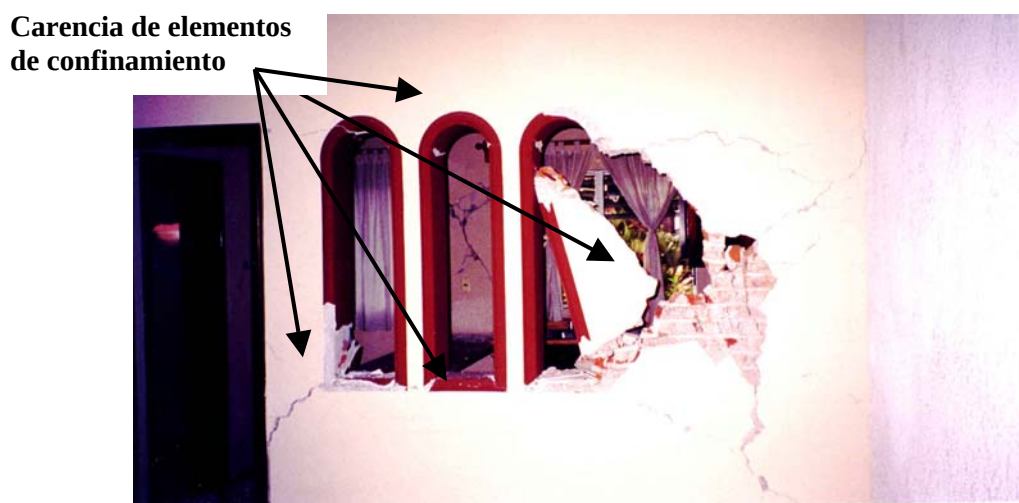
El daño en el primer nivel se aprecia en la figura 7.30 que presenta una vista interior de los muros dañados de la fachada posterior; la figura 7.31 presenta el caso de otro muro en la dirección longitudinal dañado; en ambos casos, es evidente la falta de elementos confinantes. La concentración de daño en el primer nivel se relaciona a que se observó un cambio de sección considerable en las columnas, lo que ocasiona un cambio brusco en la rigidez lateral de la estructura.

*Figura 7.31 Vista del daño de un muro interior de la dirección longitudinal*

El daño que se observó en el edificio aunque es severo sobre todo en el primer nivel del edificio, se puede reparar rehaciendo los muros parcialmente colapsados, asimismo se deben agregar elementos confinantes donde sea necesario y finalmente, los muros agrietados se pueden rehabilitar colocándoles malla de alambre soldado.

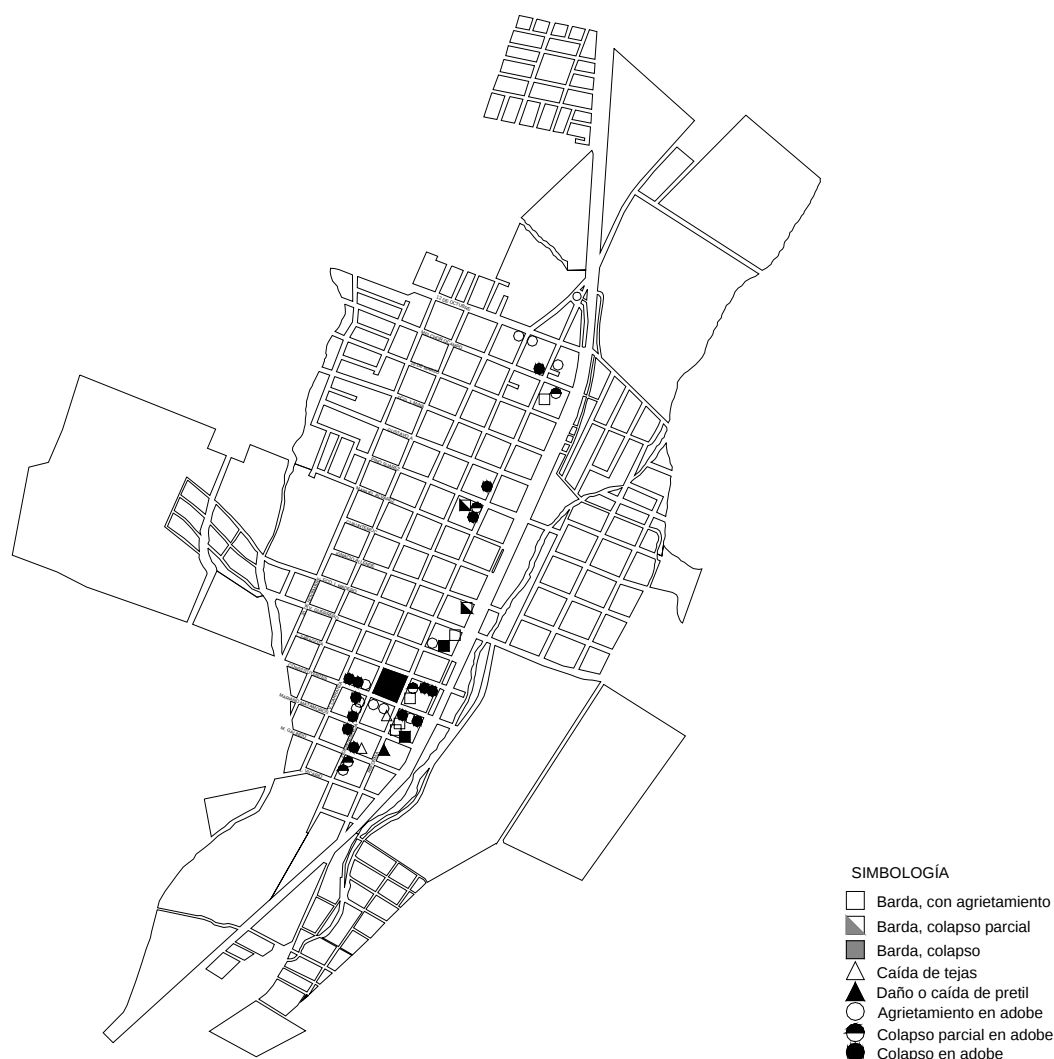
En la figura 7.32 se presenta un esquema del municipio de Coquimatlán correspondiente únicamente a la zona de la cabecera del municipio. En la misma figura, se muestran los daños observados en el recorrido que se realizó por dicha localidad. De acuerdo con información proporcionada en el ayuntamiento, se contabilizaron 609 viviendas como pérdida total y 1127 viviendas con daño parcial.

**Figura 7.32 Localización de daños**

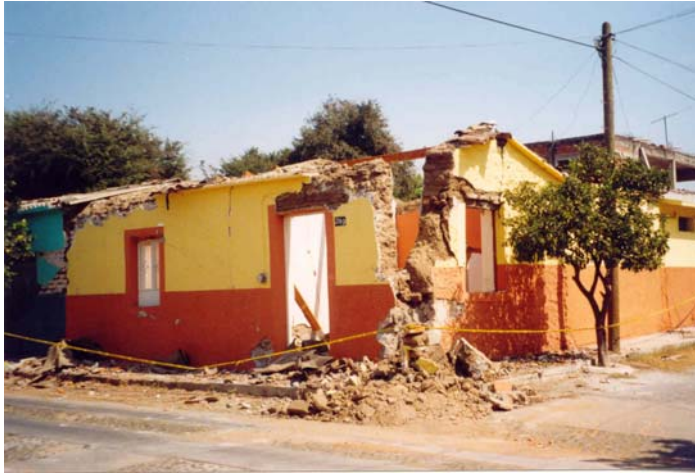
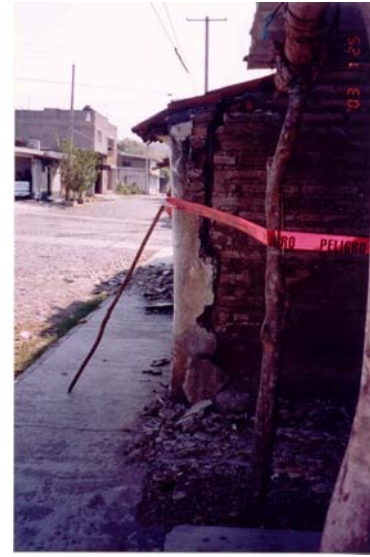
Las características del daño en este tipo de estructuras es consistente con lo reportado para este tipo de edificaciones en diferentes eventos sísmicos en el continente americano; la falta de elementos confinantes y de liga en las esquinas de muros ortogonales que provoca un movimiento independiente del conjunto de muros además de contar con una rigidez y resistencia baja ante fuerza ejercidas perpendiculares a su plano. Esta falta de liga entre los muros provoca agrietamiento y separación del adobe en las zonas de esquina de las estructuras (Fig. 7.33). El movimiento

**Figura 7.33** Daño en edificaciones de adobe sin liga entre muros ortogonales

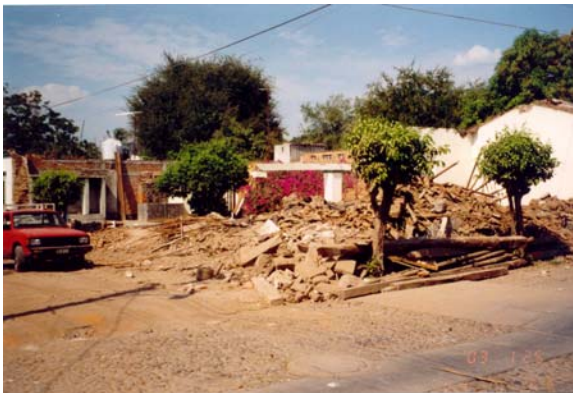
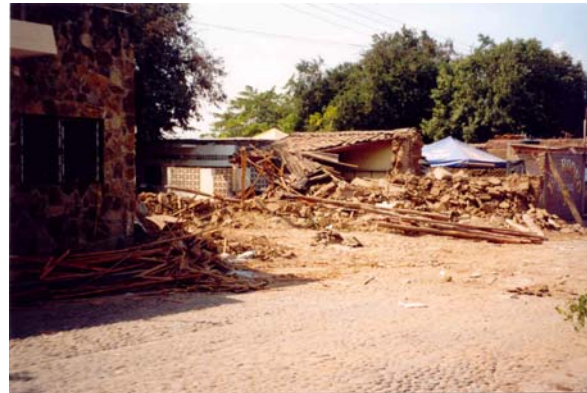
independiente de los muros fuera de su plano ocasiona que el sistema de techumbre pierda el apoyo vertical, y la escasa liga que esta techumbre pudiera proporcionar al conjunto de muros, finalmente se traduce en la caída de éstas y el desplome o colapso de los muros (Fig. 7.34).

**Figura 7.34** Daño total en edificaciones de adobe por ausencia de liga entre los muros

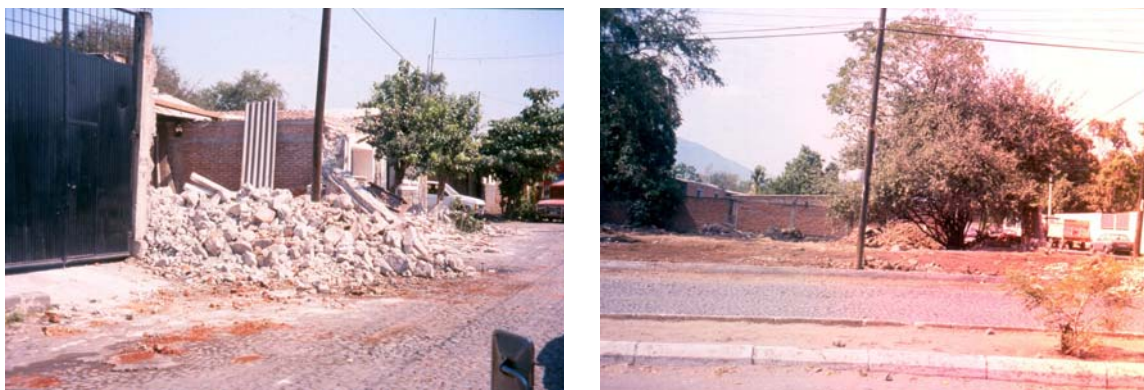
Debe señalarse que al momento de la visita, efectivos del Ejército Mexicano ya habían demolido algunas construcciones y estaban en proceso de demolición en otras, que a juicio del ayuntamiento ya no tenían forma de repararse, por lo que en cierto lugares sólo se observaron escombros y en otros la superficie donde había estado la vivienda estaba completamente limpia (Fig. 7.35).

**Figura 7.35 Escombros generados por la demolición de las viviendas**

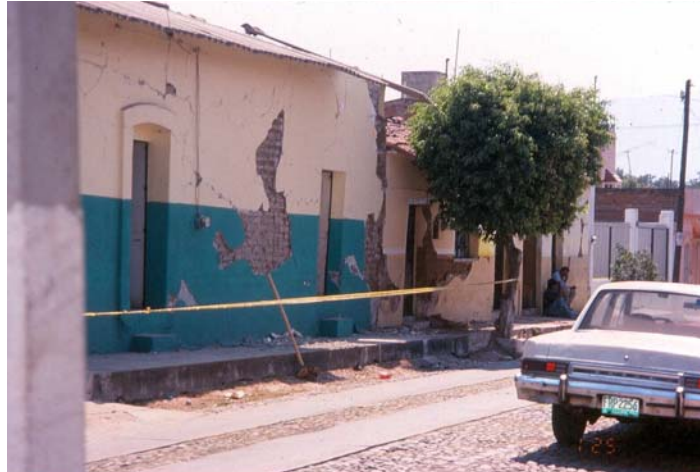
En muchas otras construcciones de este tipo de material, el daño observado consistió en la caída del recubrimiento de los muros de fachada, como se puede observar en la figura 7.37 y que no pone en peligro la estabilidad de las estructuras.

**Figura 7.37** Desprendimiento del acabado en fachadas

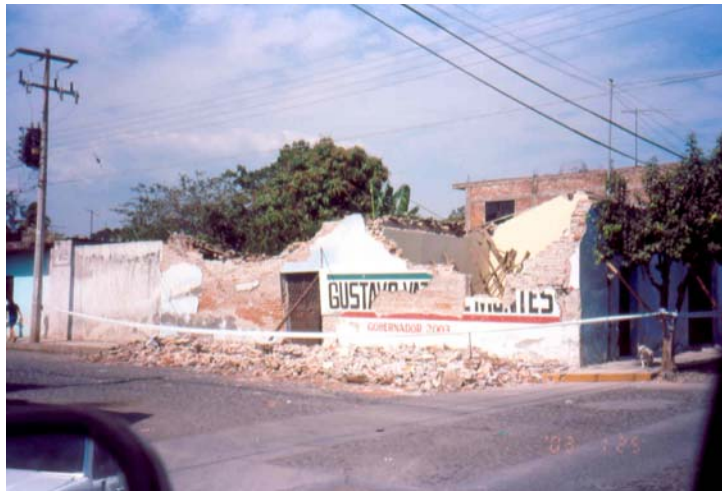
Por lo que respecta a las estructuras de mampostería simple, se observaron muy pocas, aunque es probable que el número de construcciones sea mayor y no se hayan detectado por la ausencia de daño. El daño detectado en este tipo de construcciones es principalmente la caída parcial de los muros y por lo tanto el colapso del sistema de techo debido a la pérdida de sustentación (Fig. 7.38).

**Figura 7.38** Daño en construcción de mampostería sin confinar

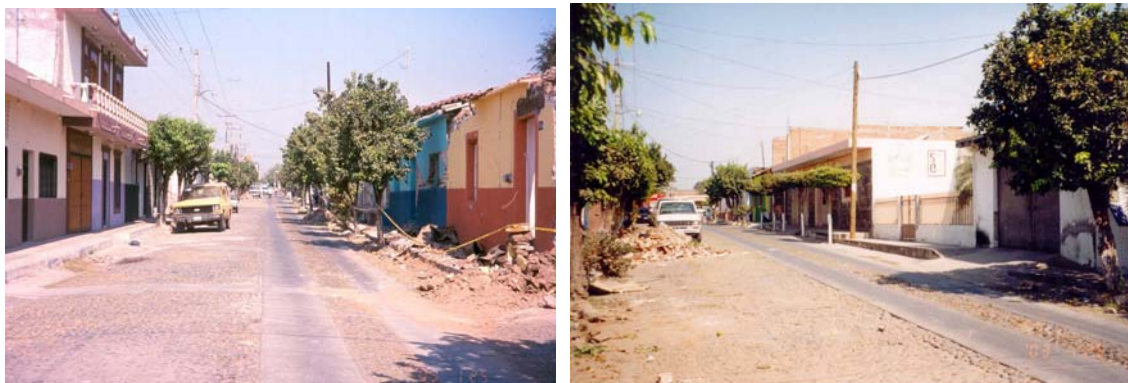
Por otro lado, las construcciones de mampostería confinada no presentaron daño (Fig. 7.39) tan sólo en algunos casos se presentaron ligeros desprendimientos de acabados. En la figura 7.39 y 7.40 se puede apreciar el contraste entre la ausencia de daño en las construcciones de mampostería confinada y las construcciones de adobe.

**Figura 7.39 Ausencia de daño en construcciones de mampostería confinada**

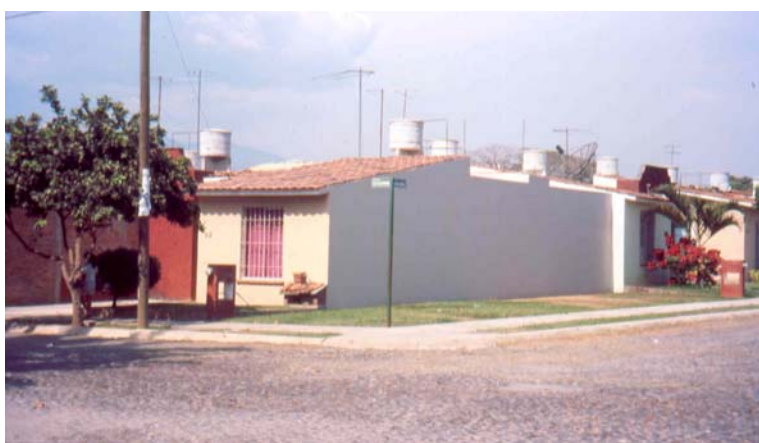
**Figura 7.40 Fraccionamiento habitacional con detalle ingenieril**

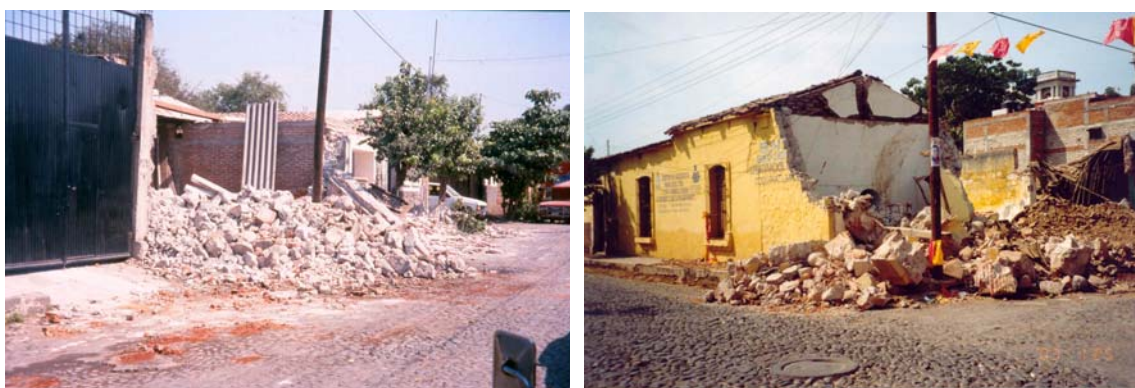
En algunos puntos de la localidad, se detectaron viviendas construidas con materiales mixtos, adobe y tabique rojo o adobe con piedra (conocida la mezcla limosna). En estas construcciones el daño observado fue similar al ocurrido en las viviendas de adobe, ya que existía una falta de liga entre los muros perimetrales por lo que el movimiento relativo entre ellos era totalmente independiente provocando también la caída de la techumbre (Fig. 7.41).

**Figura 7.41 Construcciones con materiales combinados y falla de los muros**

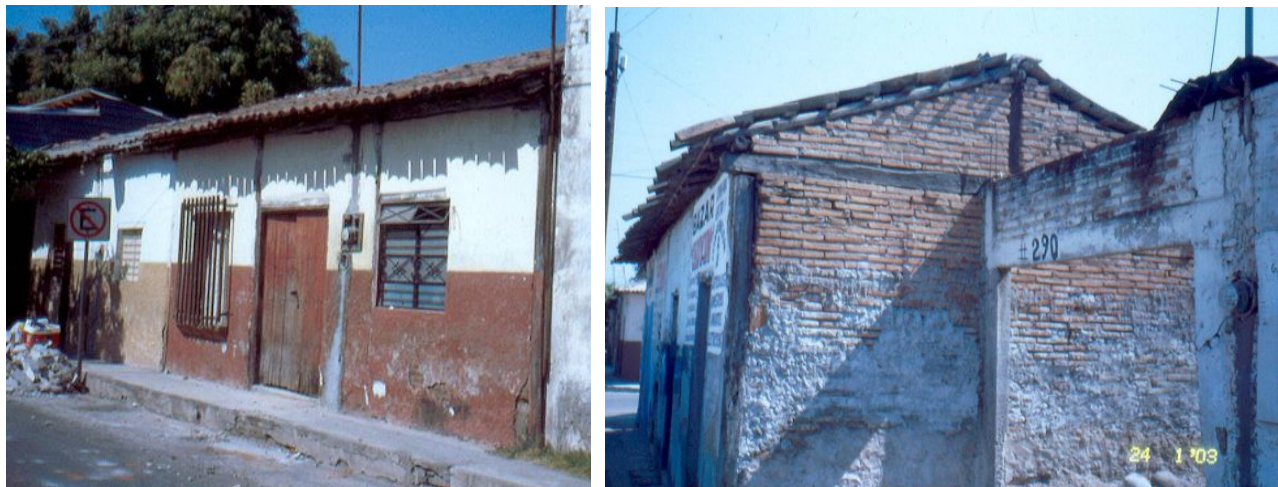
Similarmente a la geometría ya descrita en otras localidades, este tipo de construcción tiene techo a dos aguas, y la viga de la cumbre la reciben los muros cabeceros que terminan en forma triangular en su parte superior; se vio en varios casos que la carga de la viga se transmite por un puntal vertical a una viga horizontal en el muro cabecero (Fig 7. 43).

**Figura 7.43** Vivienda con postes y vigas de madera y paneles de mampostería de tabique

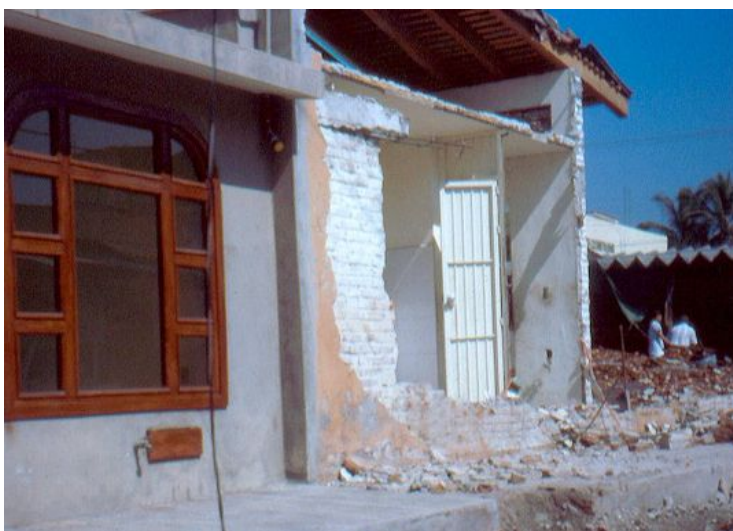
(a)

En la figura 7.45a se muestra la caída de un muro de mampostería y en la figura 7.46b se muestra el daño en una vivienda con escasa cuantía de muros en su primer nivel.

**Figura 7.45** Colapso de muro de mampostería y daño en otra edificación, Tecomán, Colima

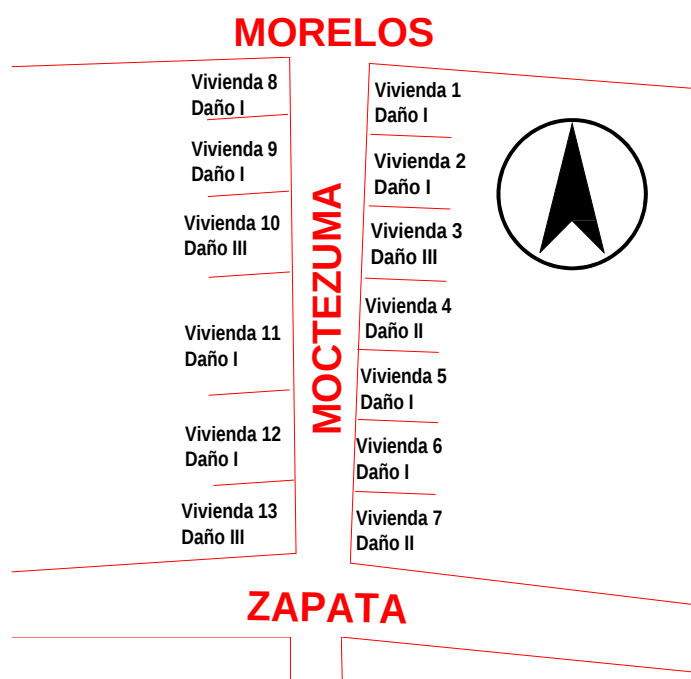
Con ayuda de funcionarios municipales, se seleccionó una calle representativa del daño que se presentó en la zona urbana. En la figura 7.47 se muestra con detalle un croquis de localización de las viviendas visitadas. En la misma figura, también se indica el nivel de daño que, a juicio de los autores, presentaban. El daño se clasificó en tres tipos:

**Figura 7.47** Ubicación y nivel de daño de las viviendas visitadas en Ixtlahuacan

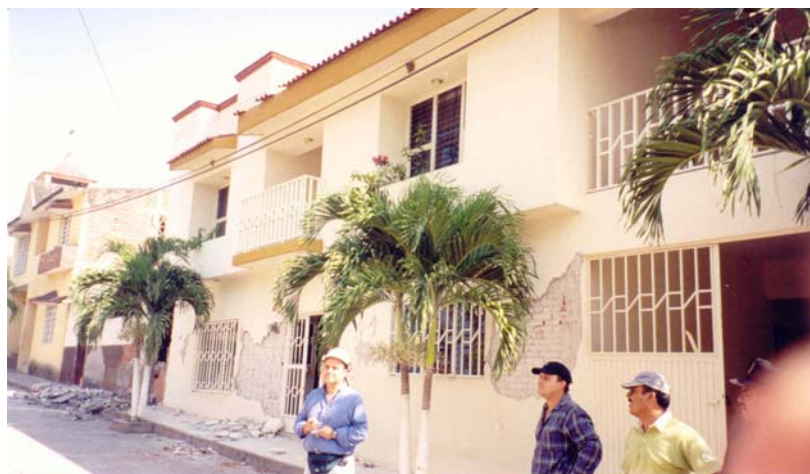
Con el fin de ejemplificar el daño en las viviendas visitadas, en la figura 7.48 se muestra la vivienda 11 con daño tipo II, la figura 7.49 muestra el interior de la misma.

**Figura 7.48** Vivienda número 11 con nivel de daño tipo II

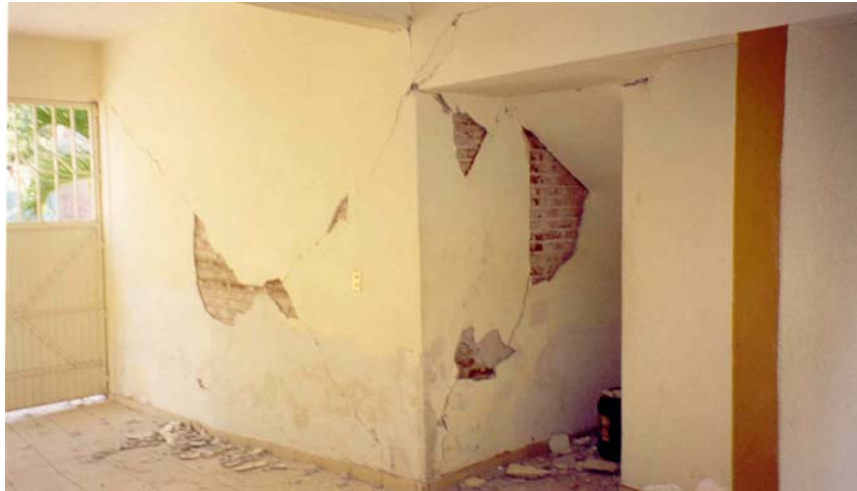
**Figura 7.49** Muros dañados en el interior de la vivienda no. 11
