## EL SISMO DE TECOMÁN DEL 21 DE ENERO DE 2003 (ME 7.6)

EL SISMO DE TECOMÁN, COLIMA DEL 21 DE ENERO DE 2003 (Me 7.6)

Dirección de Investigación

Noviembre, 2003

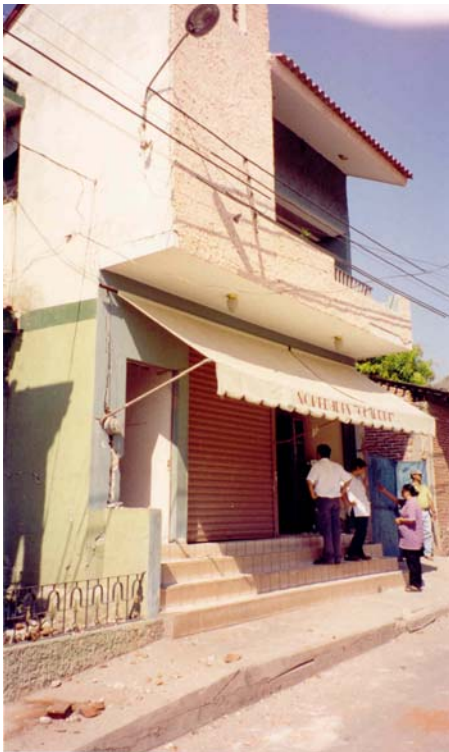
Una muestra de daño tipo III son las viviendas número 3, 10 y 13. Las figuras 7.50 y 7.51 muestran una vista exterior de la vivienda número 10 y el daño en los muros interiores de la misma; se trata de una construcción de muros de carga de mampostería deficientemente confinados. Se observa, en la figura 7.51 que gran parte del daño se debió, precisamente, a la falta de elementos confinantes.

**Figura 7.50** Vista exterior de la vivienda 10

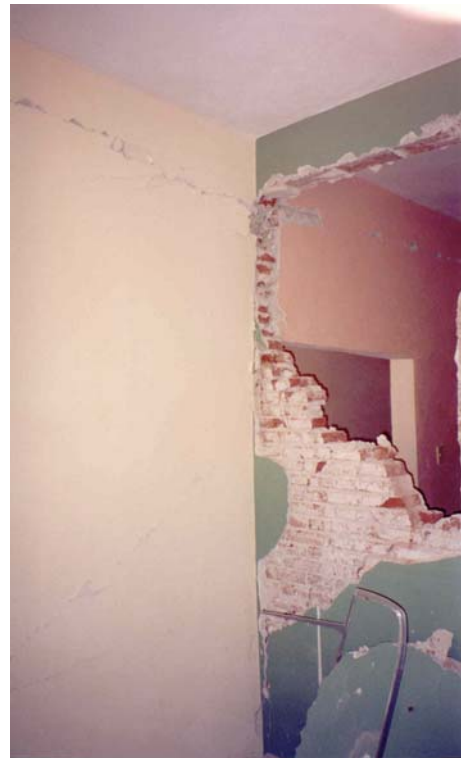
**Figura 7.51** Daño en muros interiores de la vivienda 10

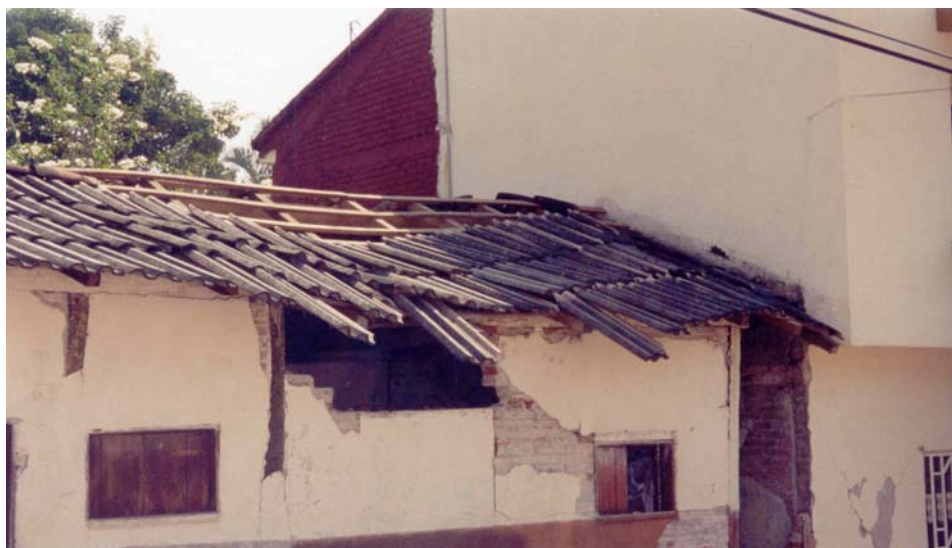
Las viviendas número 3 y 13, son viviendas de mampostería simple en las que se sustituyeron los elementos confinantes de concreto (dalias y castillos) por barrotes de madera. Las figuras 7.52 y 7.53 muestran ambas viviendas, es evidente, en los dos casos, el deficiente desempeño sísmico de la mampostería y es claro que los barrotes de madera no son suficientes como para sustituir a los elementos confinantes de concreto. En la vivienda número 3, se observa además, que la mala sujeción de las tejas provocó su movimiento y la caída de gran parte del techo.

**Figura 7.52** Vivienda número 3 con daño tipo III

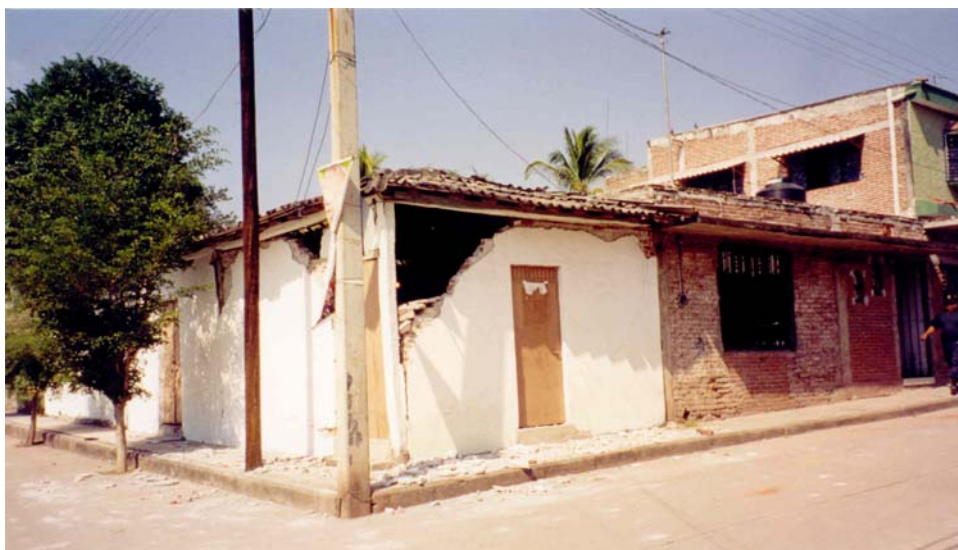
**Figura 7.53** Vivienda número 13 con daño tipo III

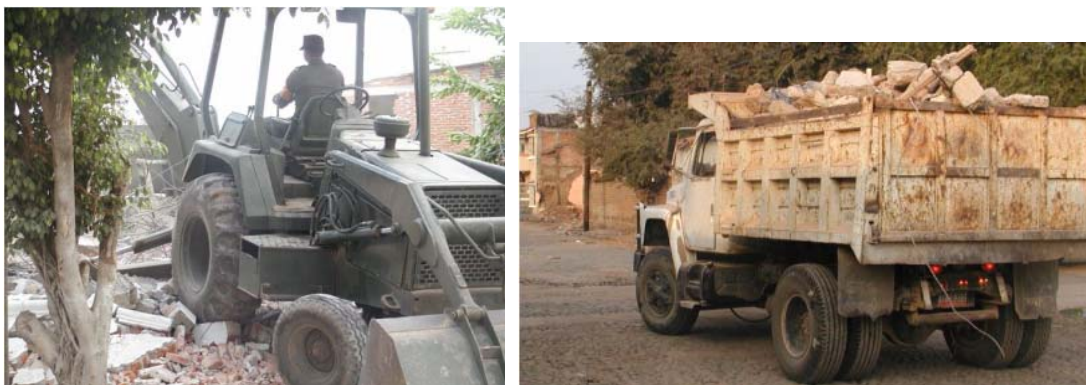
De las poblaciones visitadas en el estado de Colima esta es la zona en donde el daño tuvo mayor concentración e intensidad en vivienda, razón por la cual, para el día 25 de enero (4 días después del sismo) la maquinaria del ejército y de constructoras civiles ya habían demolido y retirado los escombros de amplias zonas donde se tuvo colapso o daños severos generalizados (Fig.7.55).

**Figura 7.55 Demolición de vivienda severamente dañada o colapsada y retiro de escombros**

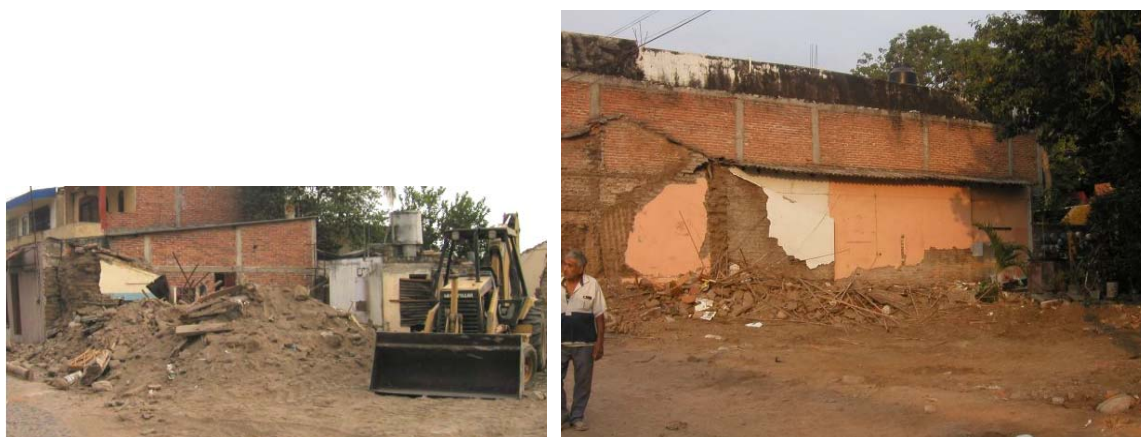
En la figura 7.56 se muestra un ejemplo de los amplios lotes que fueron dejados tras el retiro de escombros de decenas de viviendas dañadas. Presumiblemente se trataban de colapsos totales en vivienda de adobe, pero, en el probable caso de estructuras no colapsadas, no se pudo corroborar el nivel de daño para el cual pudieron haberlas considerado irreparables y procedido a su demolición.

**Figura 7.56 Retiro de escombros de viviendas dejando predios vacíos, Villa de Álvarez, Col.**

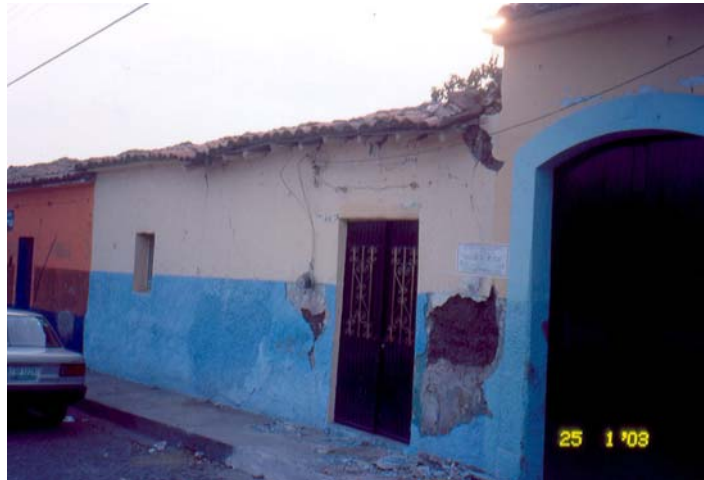
En la figura 7.57 se muestra la geometría típica de la vivienda de adobe en la zona urbana, con techo a dos aguas, principalmente de teja de arcilla, y de menor uso de lámina acanalada. Es común que compartan muros cabeceros entre viviendas consecutivas a lo largo de la cuadra. En dicha figura se ejemplifica el tipo de daño ligero con desprendimiento de recubrimiento y algunos agrietamientos verticales e inclinados.

**Figura 7.57 Daño ligero en vivienda de adobe**

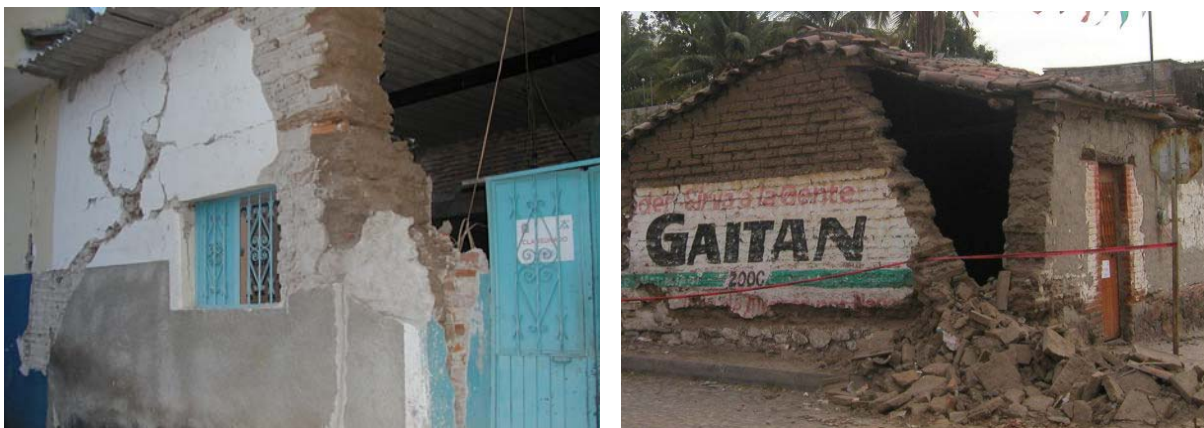
En la figura 7.58 se muestra el tipo de daño con colapso parcial en zonas vulnerables como dinteles de puertas y ventanas o el colapso de la esquina. El espesor de los muros de adobe observado oscila entre 40 y 50 cm. Nótese también la presencia de agrietamientos inclinados en segmentos de muro entre aberturas o entre el extremo de la vivienda y las aberturas. El agrietamiento inclinado en muros de adobe, así como las grietas verticales en las esquinas representaron los tipos principales de daños observados en estructuras de este material.

**Figura 7.58 a) Daño severo con colapso parcial, b) Colapso de esquina en vivienda de adobe**

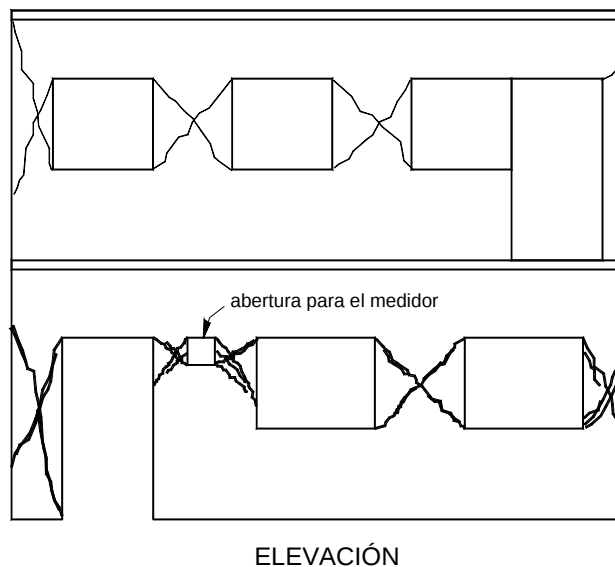
En la figura 7.60 se muestran más ejemplos del daño en mampostería simple. Las fachadas típicas observadas poseen aberturas para puertas, ventanas, y en algunos casos unas pequeñas aberturas para el medidor del suministro eléctrico. Se observó que incluso pequeñas aberturas para el medidor o ventilas debilitó el segmento de muro en la que se ubica, generando una trayectoria débil por donde se extendió el agrietamiento (Fig. 7.61).

**Figura 7.60 Geometría y patrón típico del agrietamiento en muros de fachada con aberturas**

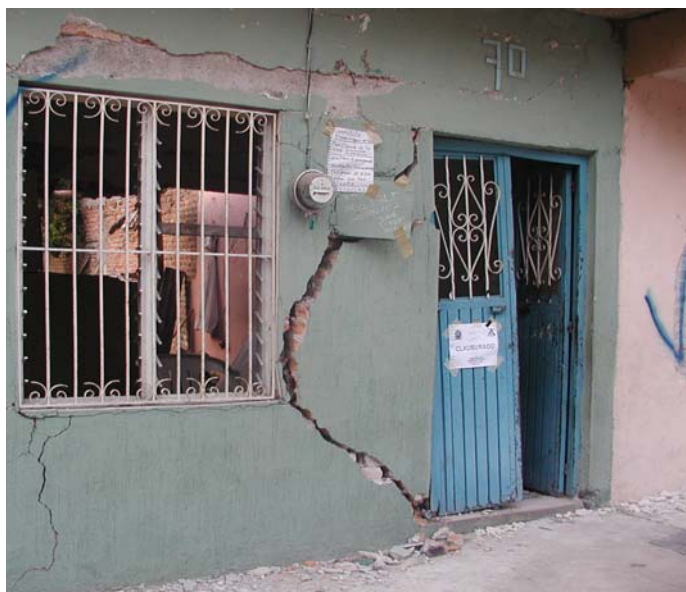
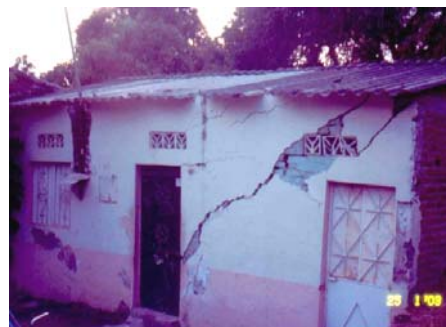
Las estructuras de las figuras 7.61 y 7.62 fueron casos severos de daños observados en la zona marcada en el mapa de la figura 7.54 anterior, en donde se identificaron problemas muy particulares en el terreno de cimentación (ver Cap. 5). Fuera de esta zona, los daños a mampostería simple fueron moderados, caracterizados por grietas inclinadas de pequeño grosor en muros.

**Figura 7.61 Viviendas de mampostería no reforzada, Villa de Álvarez, Col.**

Este caso es representativo del daño en este tipo de vivienda, aunque el daño severo mostrado en las fotos se registró en la zona marcada en el mapa de la figura 7.54, fuera de ella se detectaron algunos casos con agrietamientos con la misma distribución, pero con mucho menor espesor de grietas.

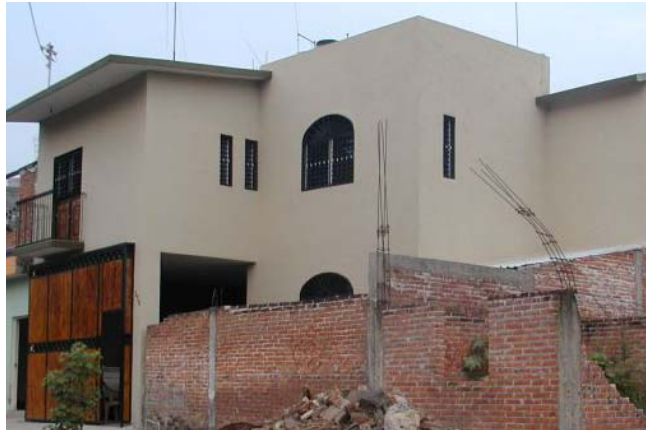
En la figura 7.63 se presenta, a modo de ejemplo, el contraste entre una construcción que sufrió colapsos parciales y una vivienda de mampostería confinada intacta, como fue la mayoría de las viviendas del municipio.

***Figura 7.63 Junto a una construcción con daño, una vivienda intacta***

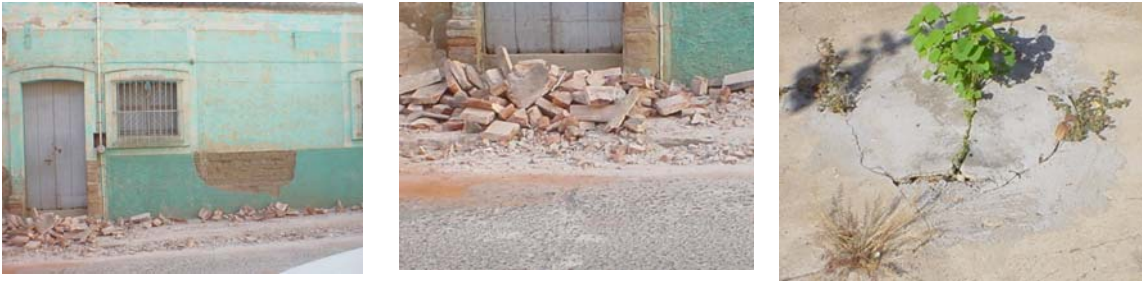
Durante la visita no se observó daño severo, tal como agrietamiento o separación de muros en las esquinas de las viviendas, construidas a base de muros de adobe y de mampostería simple de barro recocida (Fig. 7.65). La mayoría de las viviendas con daño severo, presentaron colapso parcial o total de muros y techos, también se apreció agrietamiento previo al sismo de Tecomán, así como un gran deterioro por falta de mantenimiento, a tal grado que en algunos muros habían crecido algunas hierbas (Fig. 7.66).

**Figura 7.65** *Caída de teja en la periferia del sistema de techo, agrietamiento de muros y pedida de recubrimiento en construcciones relativamente antiguas sin mantenimiento*

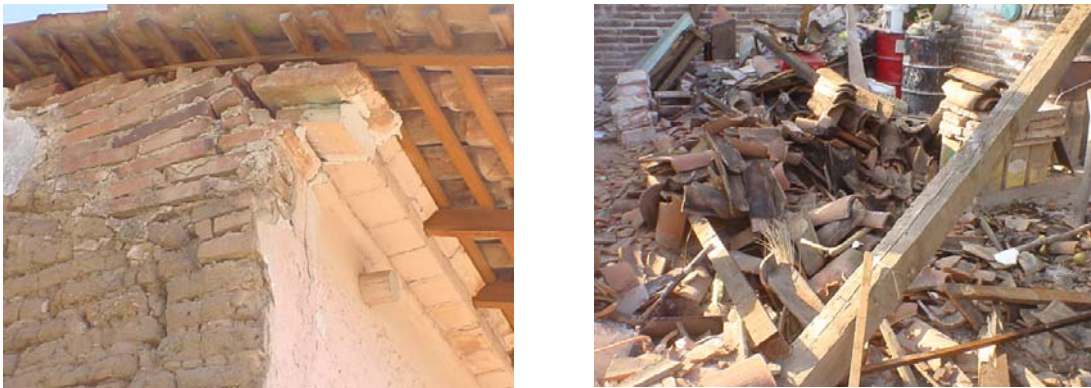
Se pudo observar que el movimiento del sismo provocó el corrimiento de los rollizos de madera que soportaban el sistema de techo a base de tejas de barro o de bóveda catalana. Incluso, en varios casos, provocó, el colapso total de la techumbre y el desprendimiento de las esquinas y elementos de apoyo de los rollizos (Fig. 7.67).

**Figura 7.66** *Corrimiento de los rollizos de madera que soportaban el sistema de techo y colapso total de la techumbre*

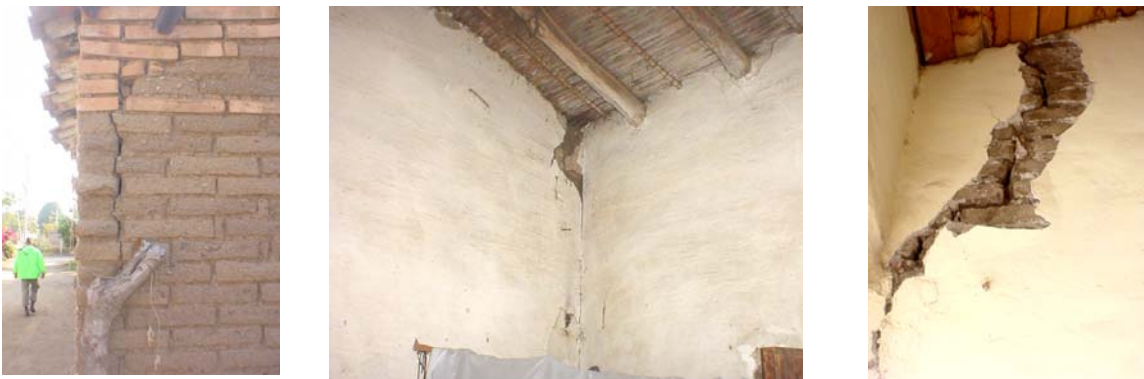
**Figura 7.67** *Agrietamiento vertical en esquinas de muros de mampostería por ausencia de elementos que los ligen a muros transversales*

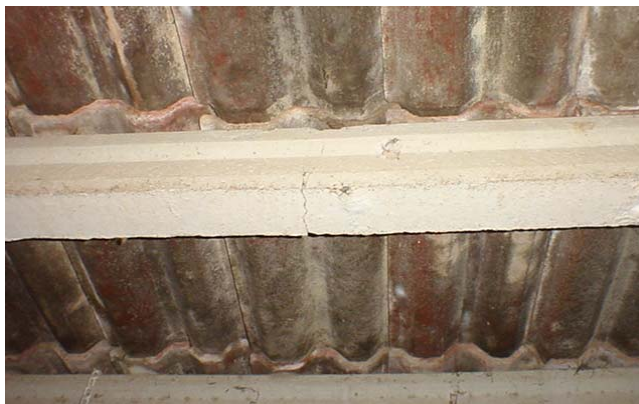
En una de las viviendas visitadas el sistema de techo estaba resuelto a base tejas de barro sobre de viguetas prefabricadas de concreto reforzado, algunas de las cuales presentaban grietas por flexión al centro del claro. Sin embargo, no se pudo precisar si se deben a la carga que transmite el sistema de techo o bien a un daño sufrido durante su colocación (Fig. 7.68).

**Figura 7.68** Agrietamiento por flexión en viguetas de concreto reforzado que soportan la tejas de barro

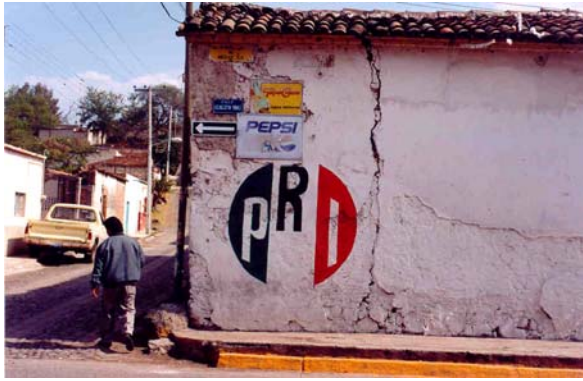
El agrietamiento en los muros de mampostería simple y adobe se presenta como consecuencia de su escasa resistencia ante fuerzas laterales. El tipo de agrietamiento predominante fue por asentamientos diferenciales en las edificaciones (Figs. 7.69 y 7.70).

**Figura 7.69** Agrietamiento de muros por asentamientos del terreno (asentamiento diferencial)

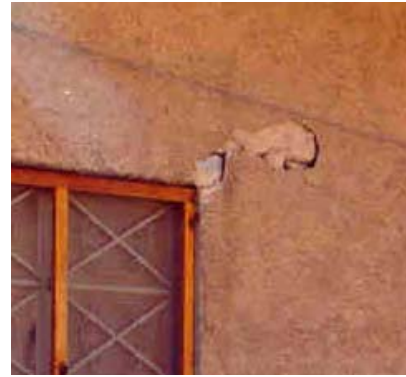
**Figura 7.70** Desprendimiento del recubrimiento o enjarre en muros de adobe

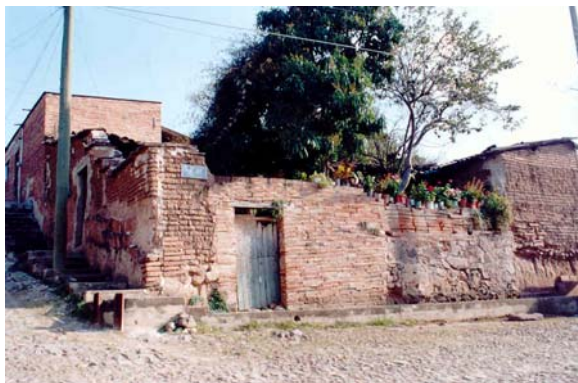
En la zona existe la tendencia al uso de mampostería de piezas de arcilla recocida confinada y sistemas de piso-techo a base de bóvedas catalanas. También, como en otros municipios cercanos a éste se tiene la mala practica constructiva de construir pisos superiores sobre muros de adobe o mampostería simple (sin refuerzo o confinamiento alguno) (Figs. 7.71 y 7.72).

**Figura 7.71** Muros de adobe, piezas de arcilla recocida, piedras o una combinación de estas

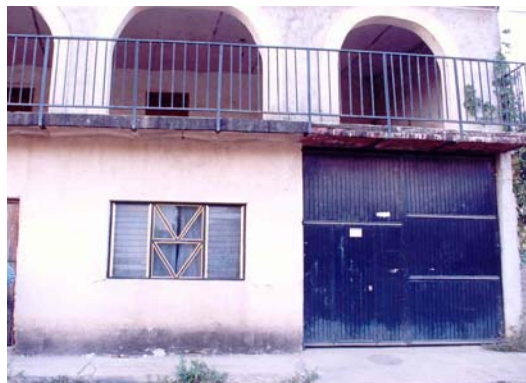
**Figura 7.72** Tendencia a construir sobre muros de carga de adobe o mampostería simple (no confinada ni reforzada)

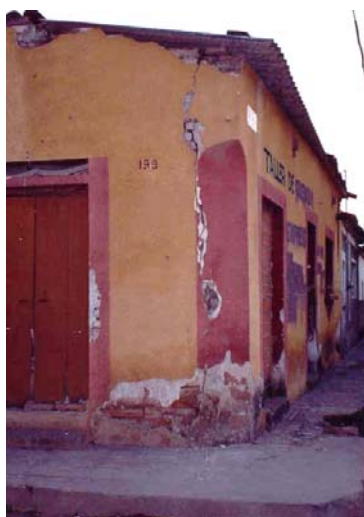
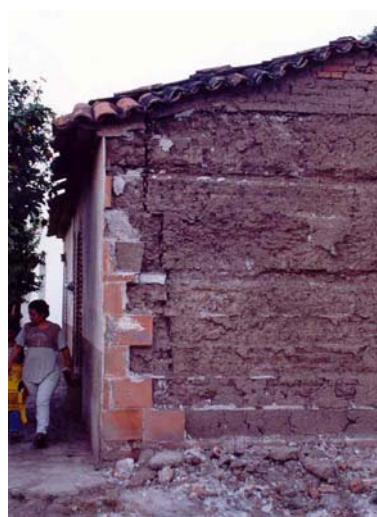
Durante la visita se apreciaron daños en varias viviendas de mampostería simple de arcilla recocida simple y adobe. Se observaron agrietamientos verticales en las esquinas y caída de tejas (Fig. 7.73)

**Figura 7.73** Agrietamiento de vertical en muros de esquina

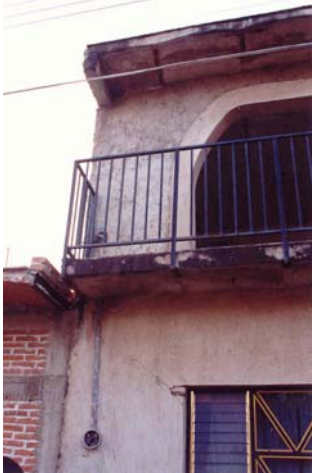
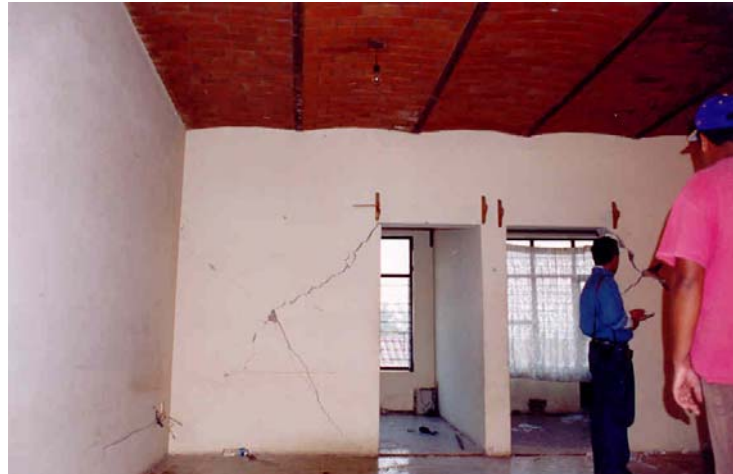
También, resultaron dañadas seriamente las construcciones de dos pisos de mampostería simple y aquellas donde se construyó con mampostería confinada con elementos de concreto reforzado pero sobre un primer nivel con muros de adobe sin refuerzo (Fig. 7.74).

**Figura 7.74** *Agrietamiento en mampostería confinada con elementos de concreto reforzado de segundos niveles sobre un primer nivel con muros de adobe sin refuerzo*

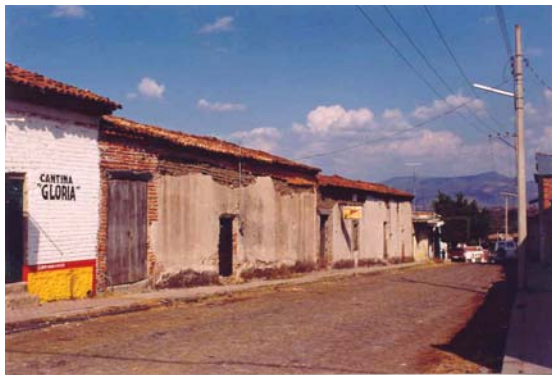
**Figura 7.75** *Las viviendas están resueltas principalmente con adobe y mampostería simple (no reforzada) con recubrimiento de mortero (enjarre)*

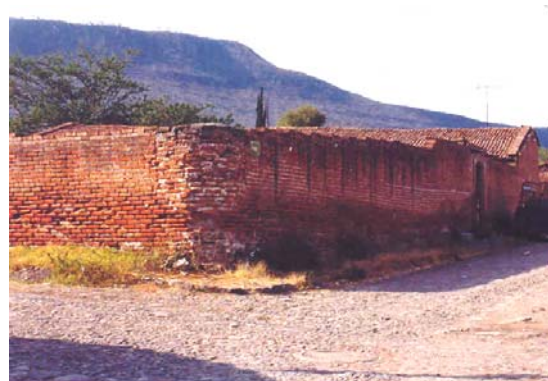
**Figura 7.76** *Tendencia a construir bardas de gran longitud de mampostería simple (sin refuerzo de elementos para resistir momento fuera del plano)*

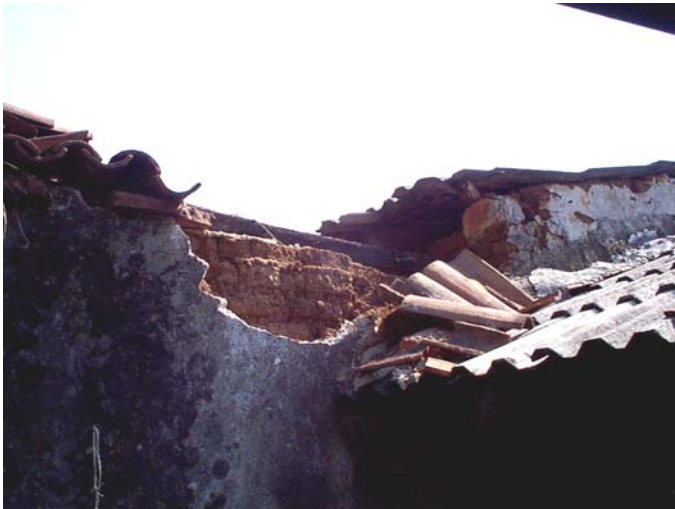
También, hubo colapsos parciales de sistemas de techo por pérdida de apoyo de los elementos de soporte (Fig. 7.78). Así como, agrietamiento vertical en muros cabeceros (Fig. 7.79). Ambos tipos de daños están relacionados con el trabajo independiente de los muros y su nula resistencia a momento fuera de su plano.

**Figura 7.78** Colapso de sistema de techo por pérdida de apoyo

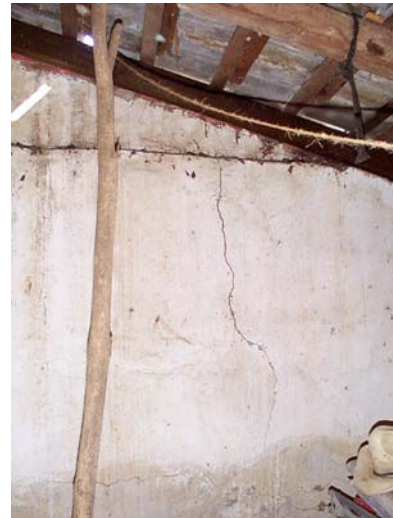
**Figura 7.79** Agrietamiento vertical en muros cabeceros

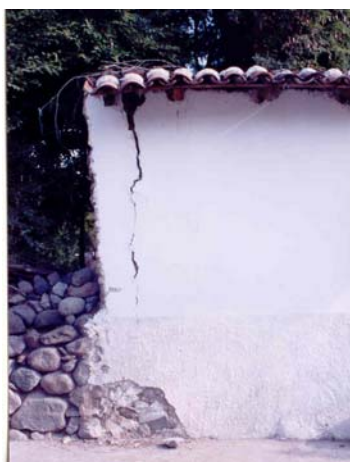
Agrietamiento diagonal severo en algunos muros de adobe y mampostería simple y caída de bardas de adobe y/o con mampostería de piedra (Fig. 7.80).

**Figura 7.80** Agrietamiento vertical en muros de esquina y su consecuente separación de muros en vivienda con muros de adobe y piedra

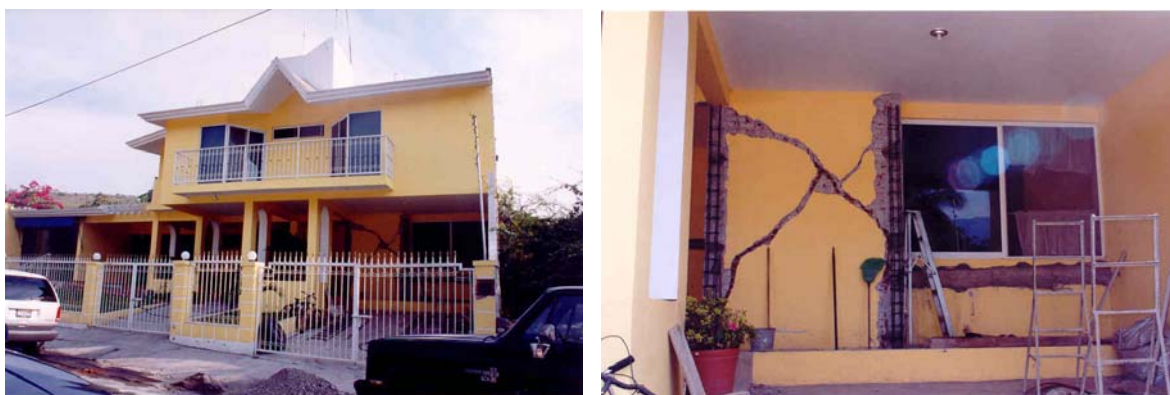
Durante al visita se observo daño en dos viviendas de dos niveles construidas recientemente, ambas presentaron agrietamiento severo en muros, castillos y dalas. La causa principal del daño fue la escasa cantidad de muros en la planta baja lo que derivó en un sistema de piso débil (Figs. 7.81 a 7.85).

**Figura 7.81** Vivienda de mampostería confinada con escasa cuantía de muros en planta baja (piso blando), en reparación con elementos de concreto (castillos y dalas)

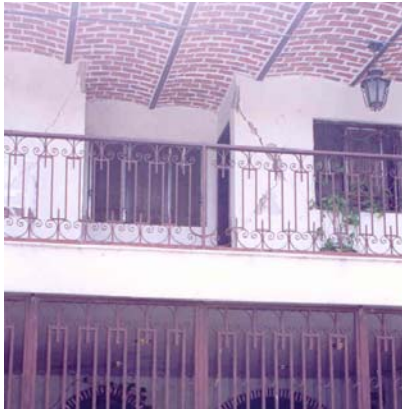
**Figura 7.82** Agrietamiento en muros de segundo nivel construidos con mampostería simple de arcilla recocida

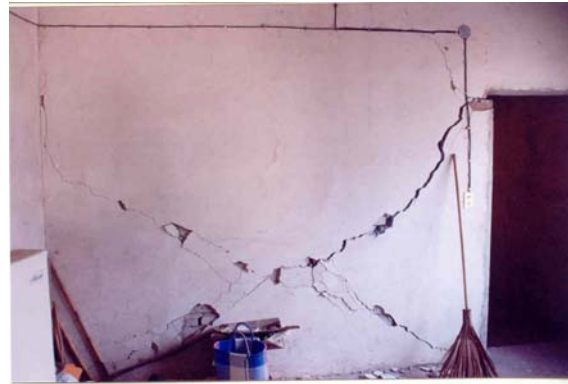
**Figura 7.83** Agrietamiento diagonal de muros de mampostería no reforzada ni confinada

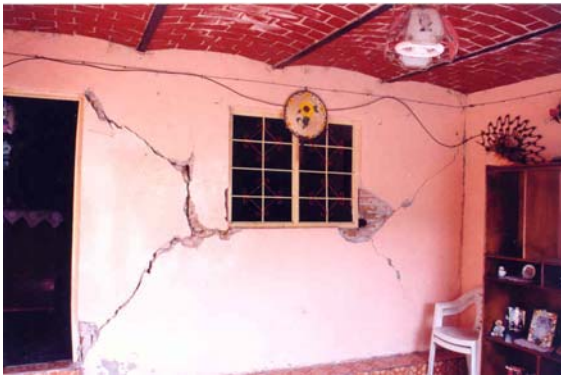
**Figura 7.84** Agrietamiento severo de muros de mampostería simple

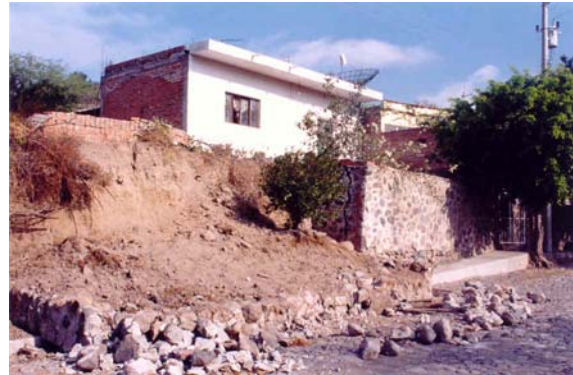
**Figura 7.85** Caída de muros de contención (de piedra) sin refuerzo para resistir empuje del suelo

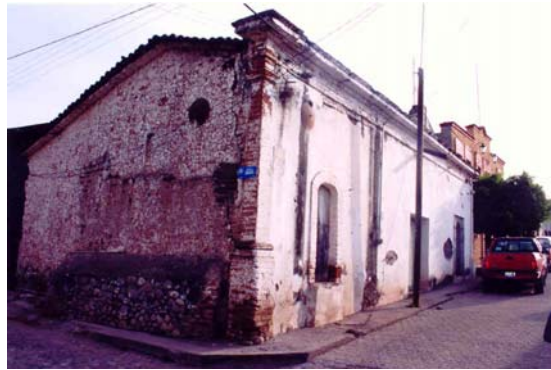
En general se apreciaron daños menores, tales como agrietamientos de esquina en algunos muros de adobe de construcciones relativamente antiguas o abandonadas (Fig. 7.86).

**Figura 7.86** Agrietamiento en construcciones relativamente antiguas con muros de adobe, tabique de barro y piedra sin refuerzo

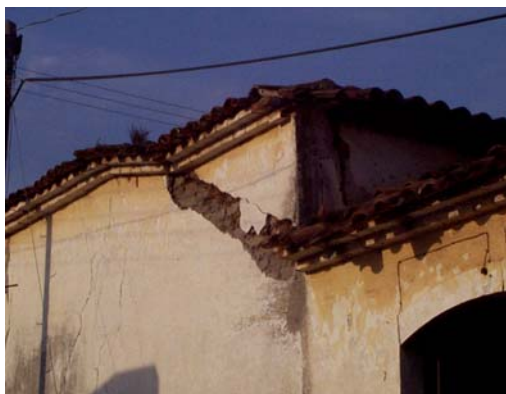
El tipo de daño que predominó fue el agrietamiento diagonal de los muros y en las esquinas de las aberturas (Figs. 7.87 a 7.90). Este tipo de daño está asociado a una falta de confinamiento y liga de los muros.

**Figura 7.87** Movimiento relativo entre dos construcciones y falla de la parte superior de la construcción de mayor altura

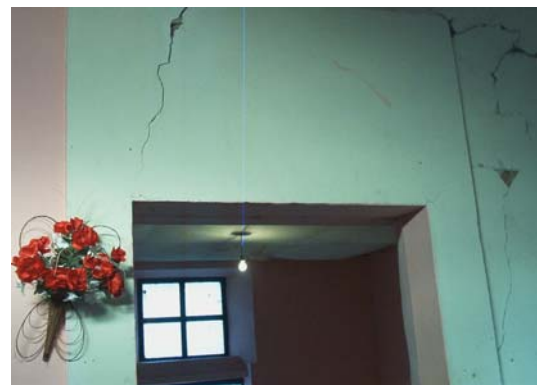
**Figura 7.88** Agrietamiento en aberturas de muros de mampostería simple

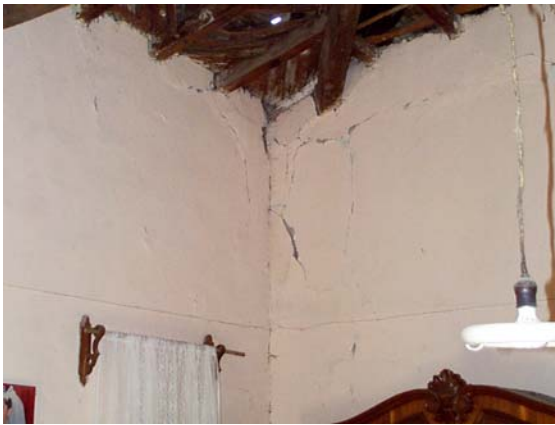
**Figura 7.89** Agrietamiento en la intersección de muros

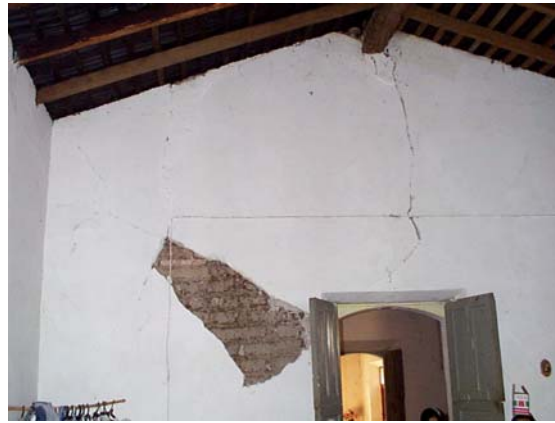
**Figura 7.90** Agrietamiento vertical que nace en el apoyo de la viga principal del sistema de techo en muros cabeceros

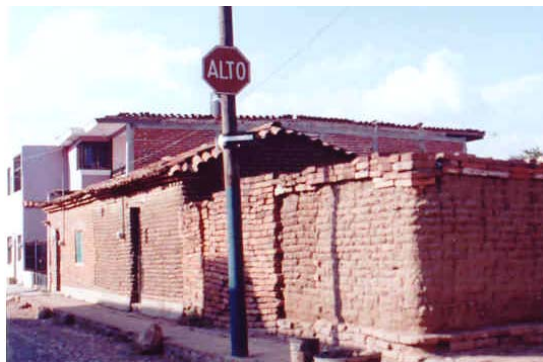
**Figura 7.91** Vivienda con muros de mampostería simple

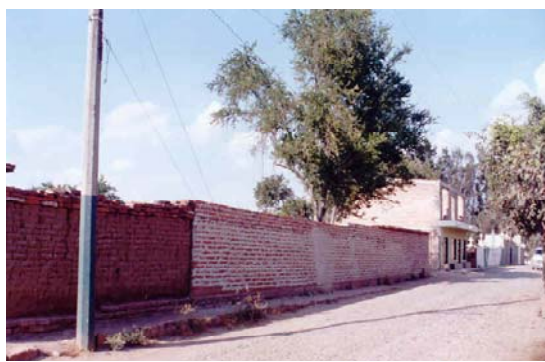
Se pudo observar que en la construcción de bardas se siguen empleando la mampostería simple (sin refuerzo alguno) por lo que no tienen resistencia a momento fuera del plano (Figs. 7.91 y 7.92).

**Figura 7.92** Bardas de gran longitud sin elementos de refuerzo (castillos y dalas)

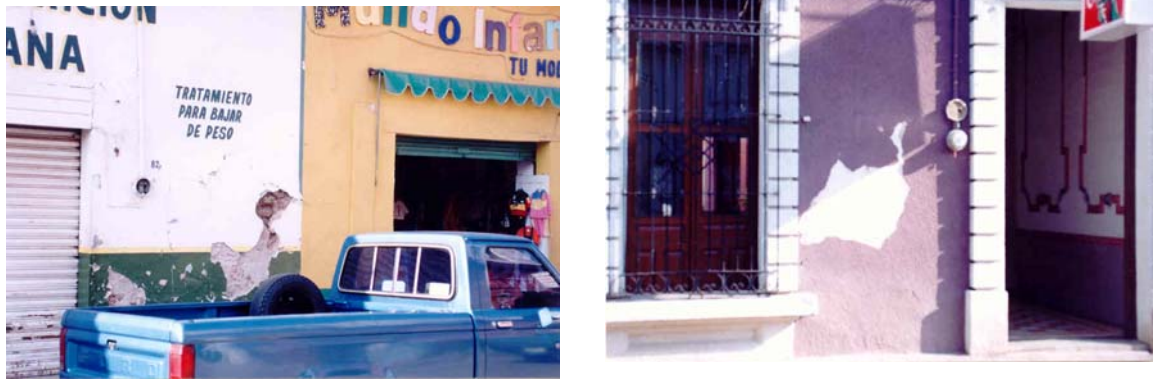
Agrietamiento en muros de adobe de construcciones relativamente antiguas, agrietamientos en muros de adobe o mampostería simple (no reforzada ni confinada) de primer nivel de algunas viviendas (Fig. 7.93).

**Figura 7. 93** *Caída del recubrimiento en algunos muros de mampostería simple (de adobe y arcilla recocida sin refuerzo)*

La pérdida de recubrimiento y el agrietamiento de los muros reafirma la poca rigidez lateral de la mampostería simple.

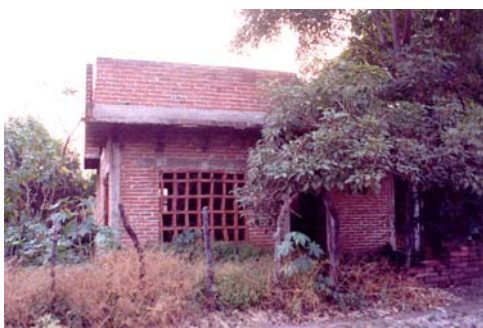
- Muros: son de adobe cubiertos con aplanado de mortero y de mampostería simple de arcilla recocida (Fig. 7.94), con aberturas con dimensiones mayores a 60cm sin confinamiento de elementos de concreto reforzado. Se encontró evidencia de que en algunas de las de viviendas de mampostería simple, los muros interiores se suelen construir sin ninguna liga con muros transversales (7.95);

**Figura 7.94** Aberturas en muros de mampostería sin confinamiento de elementos de concreto reforzado (castillos y dalas)

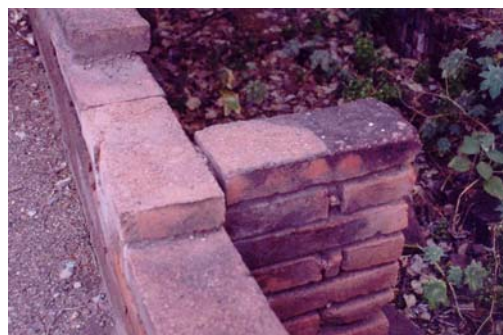
**Figura 7.95** Construcción de muros sin liga con muros transversales

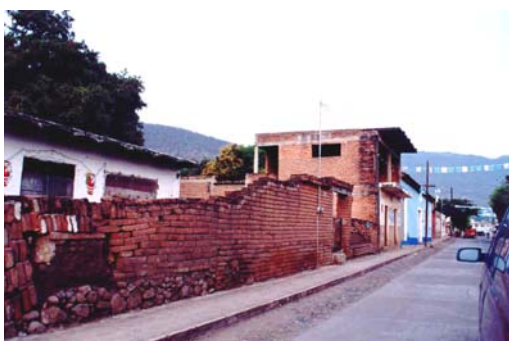
**Figura 7.96** Bardas de gran longitud de mampostería sin refuerzo

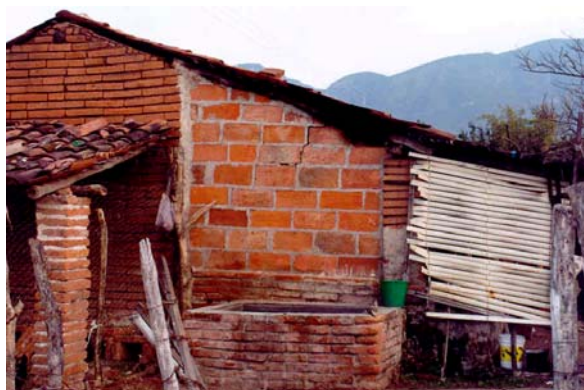
En algunas viviendas se observaron muros contruidos con piezas de mampostería de diferente tamaño y geometría. Lo cual origina zonas de diferente resistencia y rigidez dentro un muro, favoreciendo puntos débiles ante la acción de sismos (Fig. 7.98).

**Figura 7.98** *Mampostería simple de piezas diferentes*

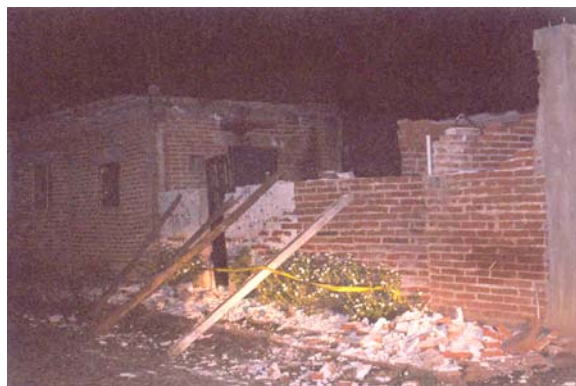
Caída de bardas de mampostería simple, debido a que no contaban con elementos resistentes fuera de su plano (Fig. 7.99).

**Figura 7.99** *Caída de bardas de mampostería simple*

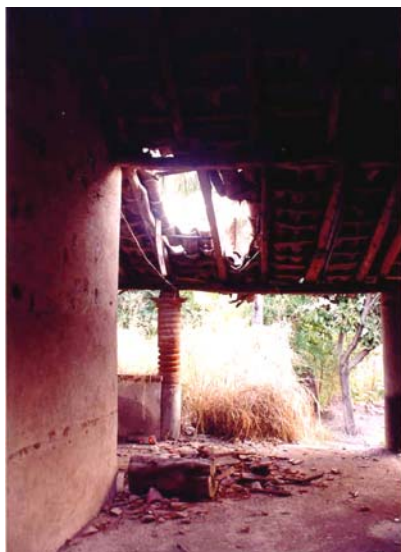
Caída parcial y total de sistemas de techo resueltos a base de teja sobre rollizos de madera principalmente por la pérdida de apoyo de estos últimos (Fig. 7.100).

**Figura 7.100** Pérdida de apoyo de las vigas de madera que soportan el sistema de techo a base de teja

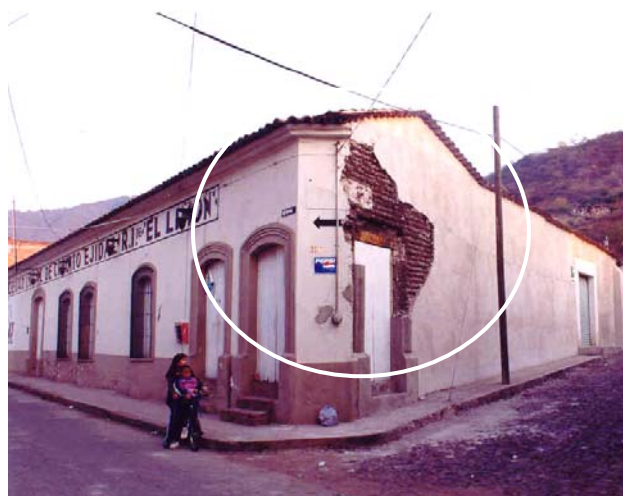
Agrietamiento de esquinas y pérdida de recubrimiento en algunos muros de mampostería simple (Fig. 7.101).

**Figura 7.101** Agrietamiento de muros de mampostería simple y caída de recubrimiento

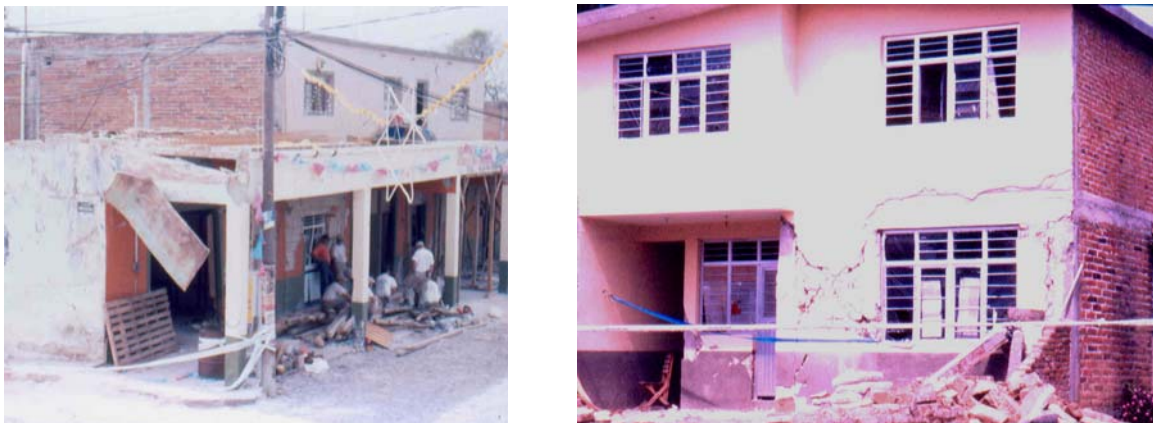
Agrietamiento diagonal en el primer nivel de viviendas de dos niveles (Fig. 7.102). Este tipo de daño estuvo asociado al deficiente confinamiento de la mampostería y a la escasa cuantía de muros para resistir fuerzas laterales (piso débil).

**Figura 7.102** Agrietamiento diagonal en muros de primer nivel (piso débil)

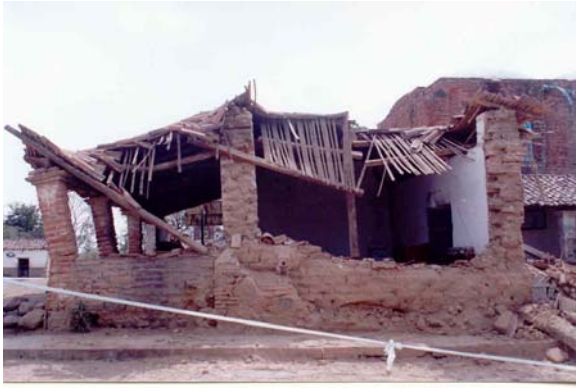
Colapso total y parcial de muros de vivienda de adobe y consecuentemente el colapso parcial y total de los sistemas de techos (Figs. 7.105 y 7.107).

**Figura 7.105** Colapso de muros y techos

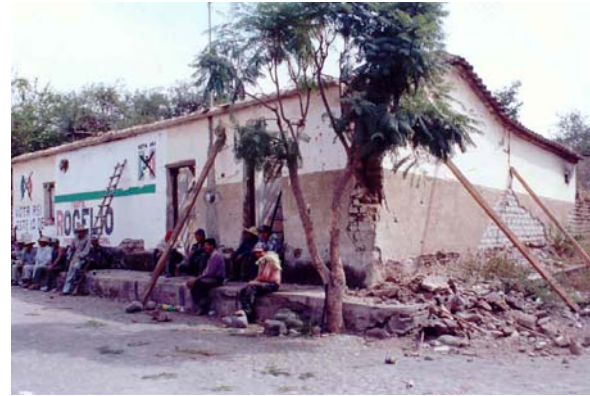
**Figura 7.106** Agrietamiento vertical en la intersección muros e inclinación de estos respecto a su eje vertical

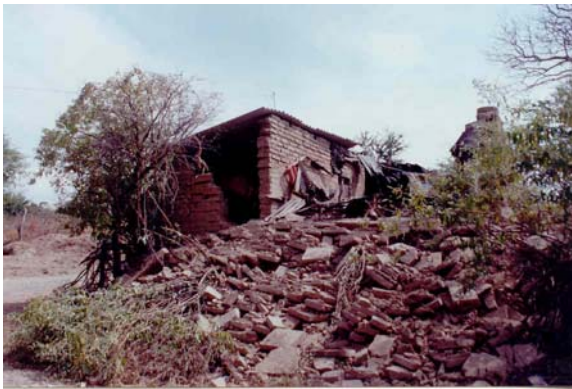
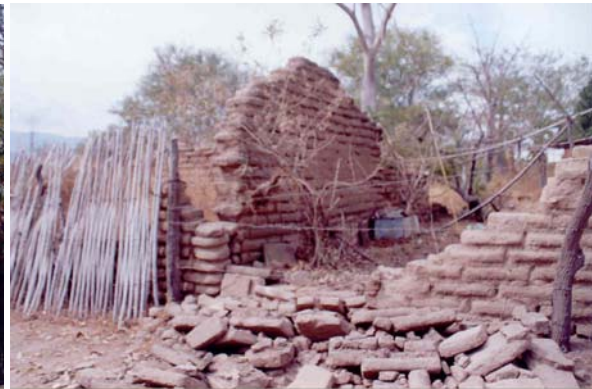
**Figura 7.107** Colapso total y parcial de viviendas de adobe y teja de barro

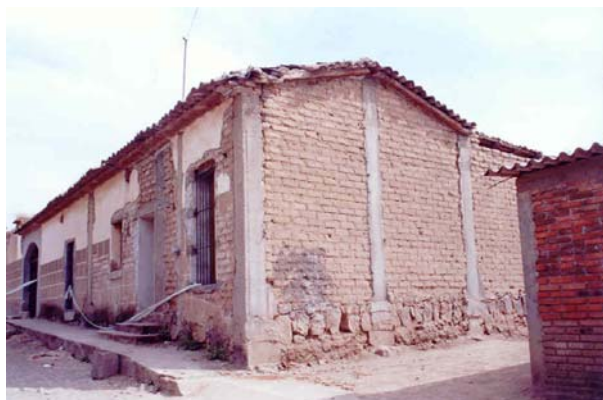
En contraste, durante el recorrido se observó que una de vivienda reforzada con elementos verticales de concreto reforzado (castillos) sufrió agrietamiento pero no se volcaron los muros (Fig. 7.108).

**Figura 7.108** Vivienda de muros de adobe reforzados con elementos de concreto reforzado (castillos) sin daño

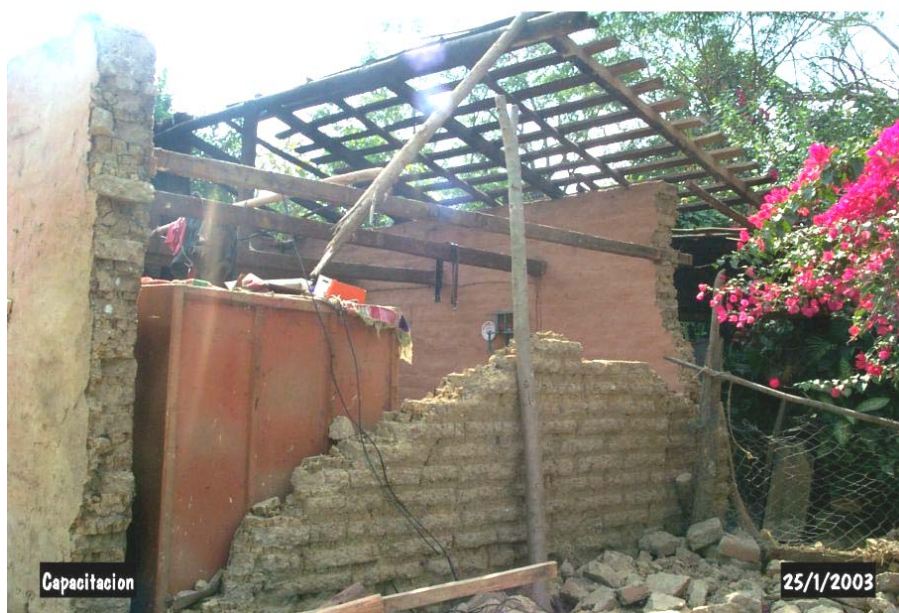
Los tipos de daño más comunes fueron el agrietamiento inclinado en muros, así como el volteo fuera del plano de los muros acompañado del colapso del sistema de techo, comúnmente compuesto por teja de barro sobre vigas de madera (Fig. 7.111). Todos los colapsos totales en vivienda que se observaron se tuvieron en este tipo de construcción.

**Figura 7.111** *Colapso parcial de una vivienda de adobe en el estado de Michoacán (foto: Dirección Estatal de Protección Civil del estado de Michoacán)*

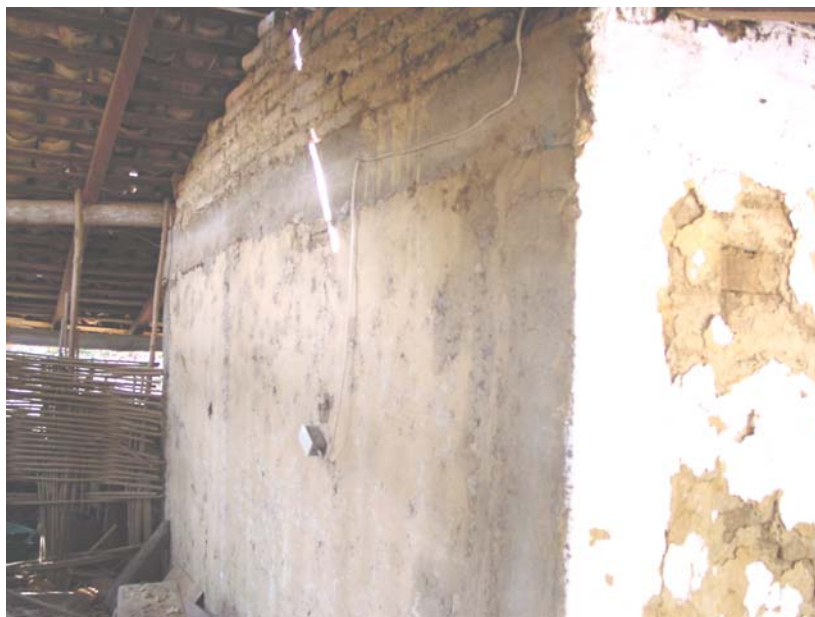
**Figura 7.112** Muro de adobe rehabilitado con dalas y castillo

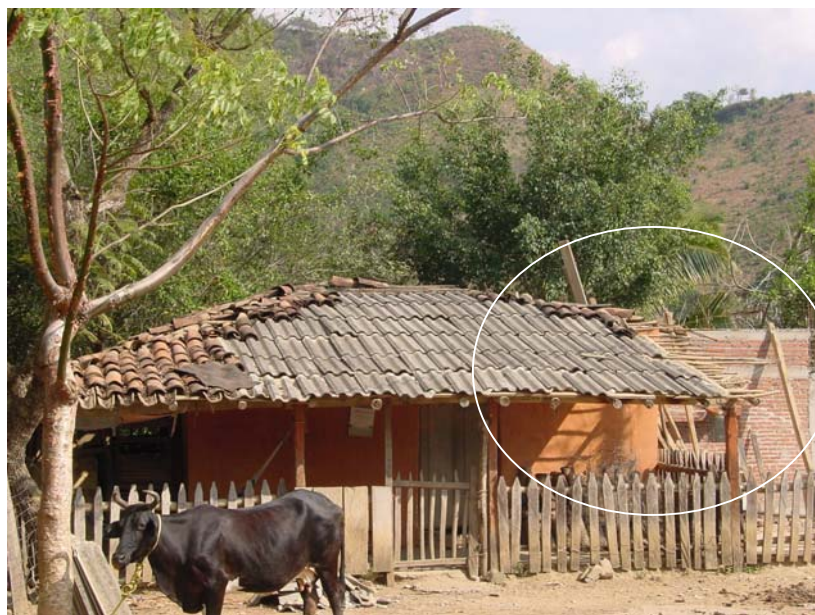
**Figura 7.113** Vivienda de adobe rehabilitada con dalas y castillos

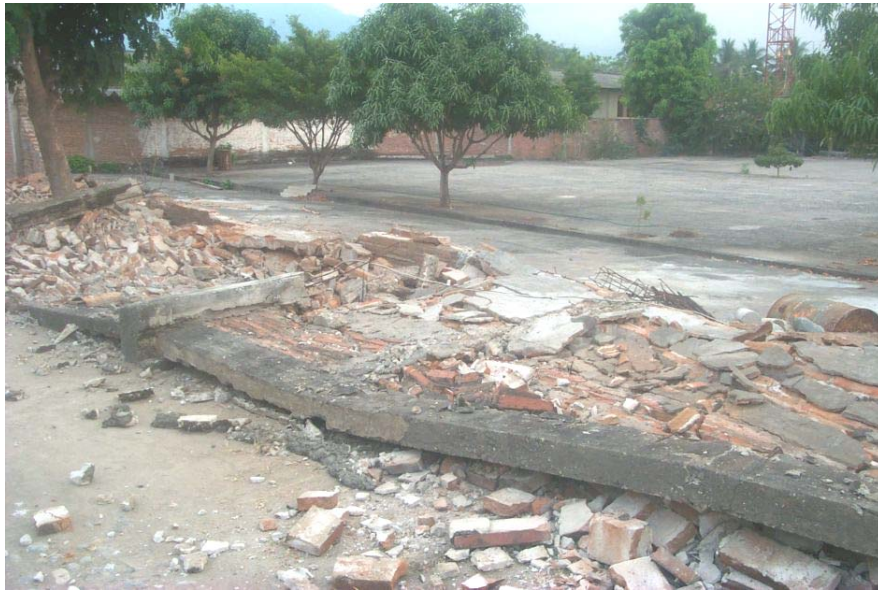
En la región, también se observó la caída de bardas de mampostería; si bien contaban con elementos de concreto (castillos), el anclaje del refuerzo longitudinal en el cimiento no era adecuado o simplemente la cuantía de refuerzo era muy baja (Fig. 7.116).

**Figura 7.116 Bardas de mampostería con defectos en el refuerzo**

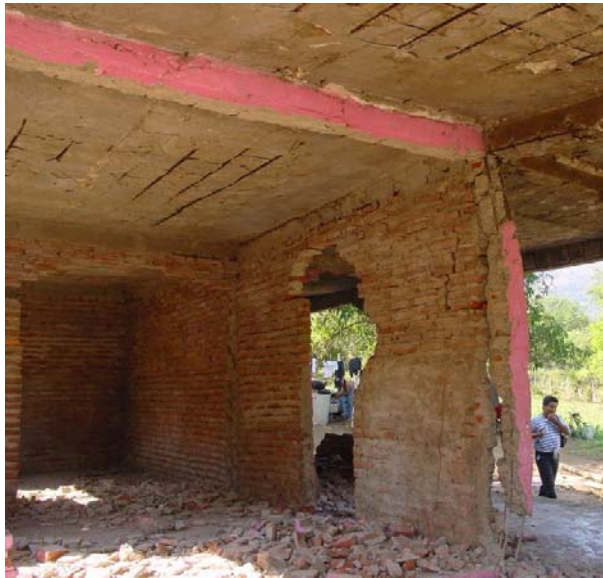
Dos aspectos más que contribuyeron al daño en estructuras de mampostería confinada fueron la mala calidad de los materiales de construcción y la falta de recubrimiento en el acero de refuerzo. Ambos aspectos ocasionaron daños, como los mostrados en la figura 7.119, puesto materiales de mala calidad reducen considerablemente la resistencia a sismos de las estructuras. En el caso de los recubrimientos de bajo espesor, la exposición del acero de refuerzo es sumamente delicada, debido a que en la zona existe un ambiente salino muy agresivo por la cercanía a la costa.

**Figura 7.119** Daño severo en viviendas construidas con materiales de mala calidad y el acero de refuerzo expuesto

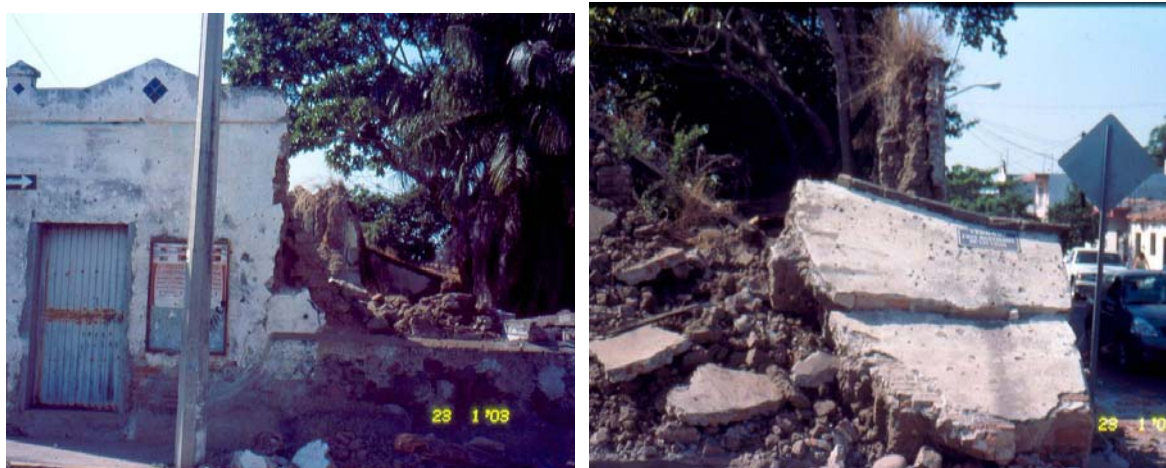
Se observaron un gran número de colapsos parciales y totales en bardas, en especial de muros de adobe. Los espesores de los muros observados se encuentran entre 40 y 50 cm, con alturas de alrededor de 3 m. En la figura 7.121 se muestran dos casos observados en la zona centro de la ciudad de Colima.

**Figura 7.121 Bardas de adobe colapsadas**
