## EL SISMO DE TECOMÁN DEL 21 DE ENERO DE 2003 (ME 7.6)

EL SISMO DE TECOMÁN, COLIMA DEL 21 DE ENERO DE 2003 (Me 7.6)

Dirección de Investigación

Noviembre, 2003

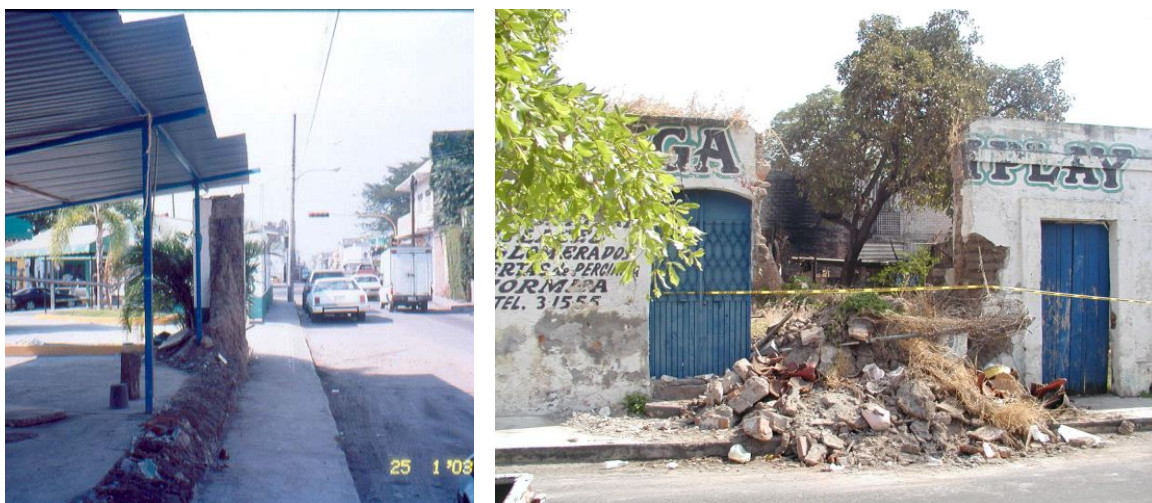
En la figura 7.122 se muestra los restos de una barda que limitaba un estacionamiento techado con materiales modernos, así como un antiguo muro de un predio desocupado (nótese la vegetación dentro e incluso sobre la barda).

**Figura 7.122 Colapso de bardas de adobe**

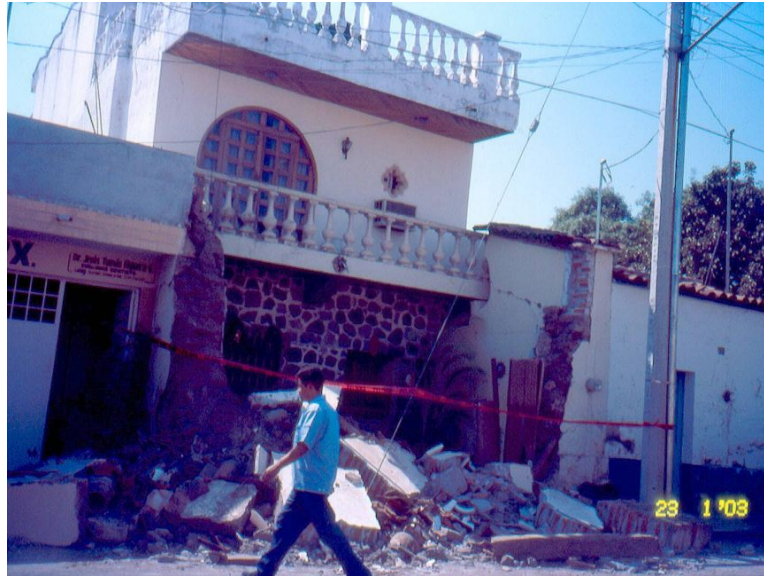
En algunos casos observados se identificó que se habían dejado antiguas bardas de adobe como fachada hacia la calle, mientras que en la parte interior se había construido una edificación moderna (Fig. 7.123). En algunos casos esto puede deberse al requerimiento de conservar el aspecto arquitectónico tradicional en algunos barrios antiguos. En otros casos, estos muros se han dejado para ahorrarse los gastos de reemplazarlos por elementos de materiales modernos.

**Figura 7.123** Colapso de antigua barda de adobe, nótese la construcción moderna en el interior

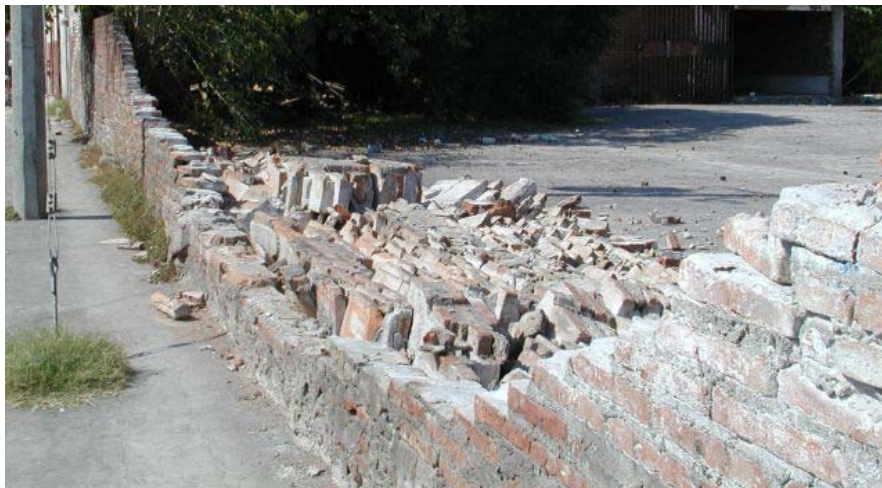
Tanto las bardas de adobe como las de mampostería simple de piezas modernas, resultan altamente vulnerables para los efectos de sismos moderados a intensos, como se demostró en este sismo. El riesgo del volteo se incrementa con la altura y esbeltez del muro. En la figura 7.124 se muestra el volteo de una barda de tabique rojo sin refuerzo, de escasos 1.2 m de altura.

**Figura 7.124** Colapso de una barda de mampostería no reforzada

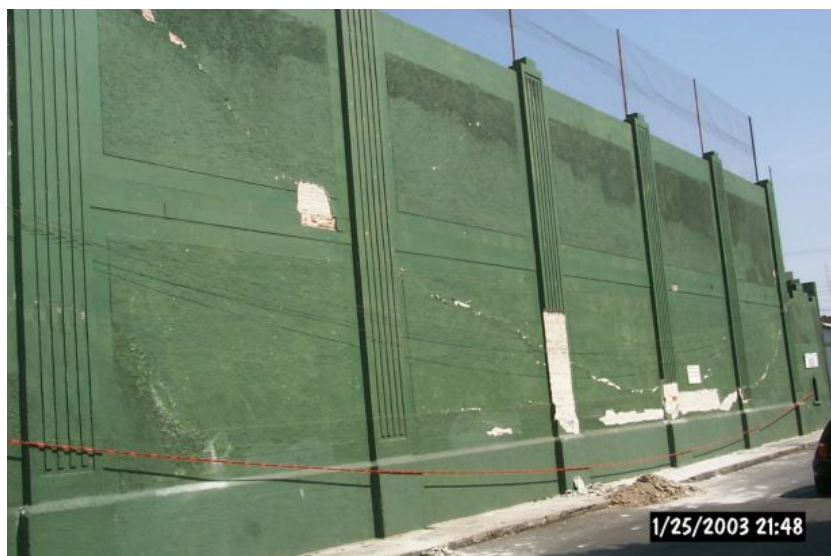
Otro caso especial fue el agrietamiento del muro de una unidad deportiva militar ubicada en Hidalgo y B. Domínguez, donde se tiene un muro para un frontón. En la figura 7.125 se muestra dicho elemento y un esquema de la falla. El agrietamiento principal sigue una trayectoria cóncava hacia arriba terminando en los puntos de contacto con elementos rígidos en ambos extremos que le proporcionan restricción fuera del plano: uno es el muro perpendicular, (lado izquierdo), donde la grieta termina en el extremo superior del muro, y a la derecha una construcción que es la entrada a

la unidad, donde la grieta termina en la parte superior de esta estructura, a media altura del muro del frontón.

**Figura 7.125 Agrietamiento en el muro de un frontón**

El patrón de grietas parece evidenciar una tendencia al volteo de la parte central superior del muro restringido sólo por los extremos. De la observación de zonas donde se perdió el recubrimiento, se detectó que los elementos verticales sobresalientes son sólo ornamentales y están elaborados del mismo tabique rojo del muro.

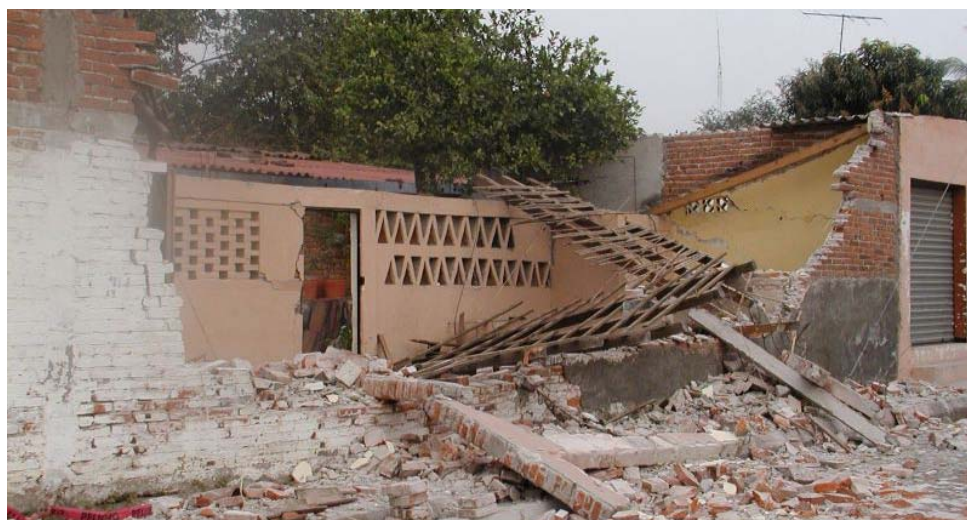
Además de colapso de bardas de adobe y de mampostería simple, también se observó el daño y colapso de bardas de mampostería confinada. Sin embargo, la observación cuidadosa de las fallas reveló, en la mayoría de los casos, vicios constructivos o el uso de cuantías insuficientes de refuerzo (Fig 7.126).

**Figura 7.126 Colapso de barda de mampostería confinada (con refuerzo inadecuado)**

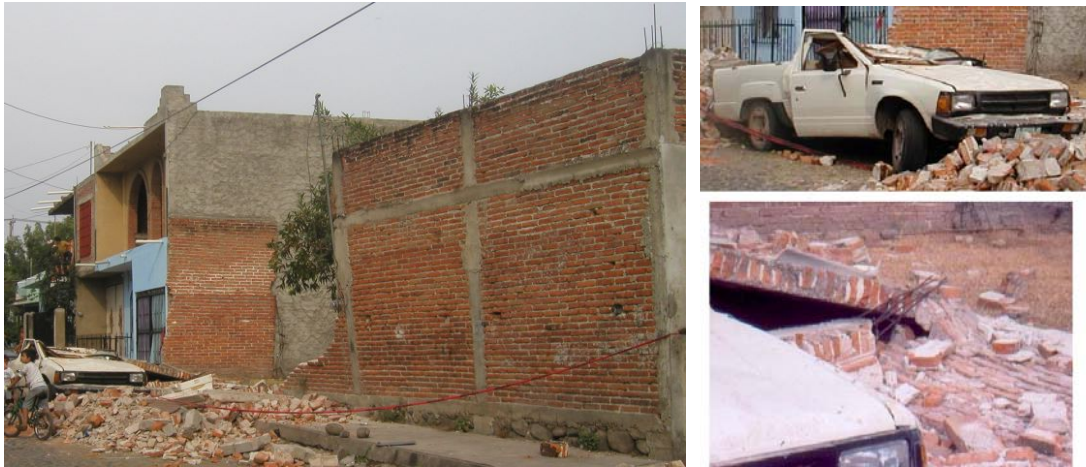
En la figura 7.127 se muestra el colapso de una barda de mampostería confinada ubicada en Villa de Álvarez, Col. Dicha barda tenía aproximadamente 4 m de altura y en su caída aplastó al vehículo que se muestra en la figura.

**Figura 7.127** Colapso de barda de mampostería confinada que aplastó al vehículo estacionado en la calle

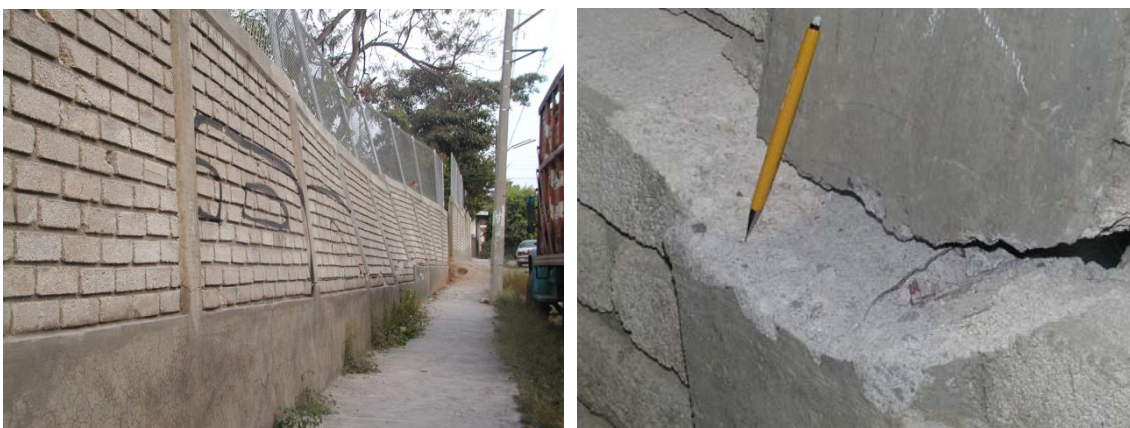
En otro caso, registrado en Villa de Álvarez, una barda de tabicón con una buena distribución de castillos y con dala superior falló quedando a punto de caer (Fig. 7.128). Al examinar la falla se detectó que todos los castillos de la zona afectada habían fallado en su base al fracturarse el acero de refuerzo longitudinal por tensión debida a la flexión por el volteo del muro. Un aspecto curioso es que la barda quedó "colgando" de la cadena superior hacia un lado evitando su caída. Los castillos estaban reforzados con armado de alambre electrosoldado de 5/16 pulg aproximadamente. Es evidente que el refuerzo fue insuficiente. En la figura 7.129 se muestra otro caso donde el castillo falló al fracturarse el acero de refuerzo de reducido diámetro.

**Figura 7.128** a) Desplomo de una barda que quedó "colgando" de la cadena superior. b) Detalle de la fractura del refuerzo (electrosoldado con cuantía evidentemente insuficiente)

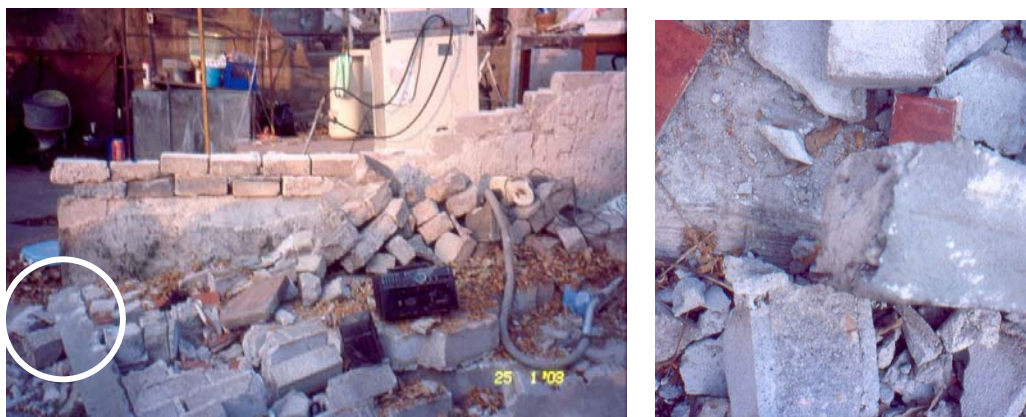
**Figura 7.129** a) Caída de barda de tabicón de concreto pobre. b) Detalle de la fractura del refuerzo longitudinal en la base del castillo caído

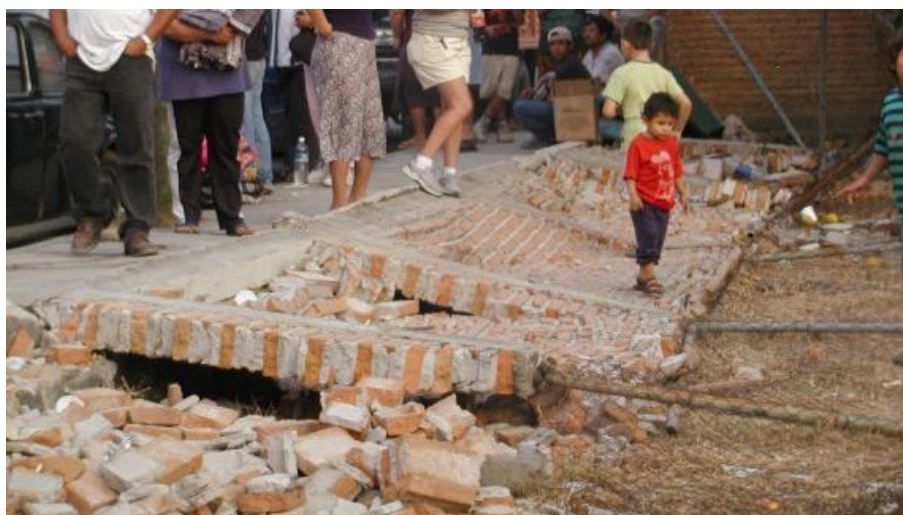
En la figura 7.130 se muestra otra barda de tabique rojo, sin dala superior, pero con castillos poco espaciados y baja altura. Ésta era la barda de una escuela que se tomó como albergue y centro de distribución de ayuda en Villa de Álvarez. Al examinar la falla fue evidente que los castillos tenían mínimo o ningún anclaje a la cimentación de mampostería de piedra. En la figura 7.131 se observa un muñón del castillo de escasos centímetros, mientras que otros castillos terminaban en la cadena de cimentación que simplemente se volteó sobre el cimientto. En la misma figura se muestra otra barda de la misma escuela pero que no tuvo ningún problema al poseer conexiones al cimientto mejor resueltas.

**Figura 7.130** Caída de barda de mampostería confinada con defectos

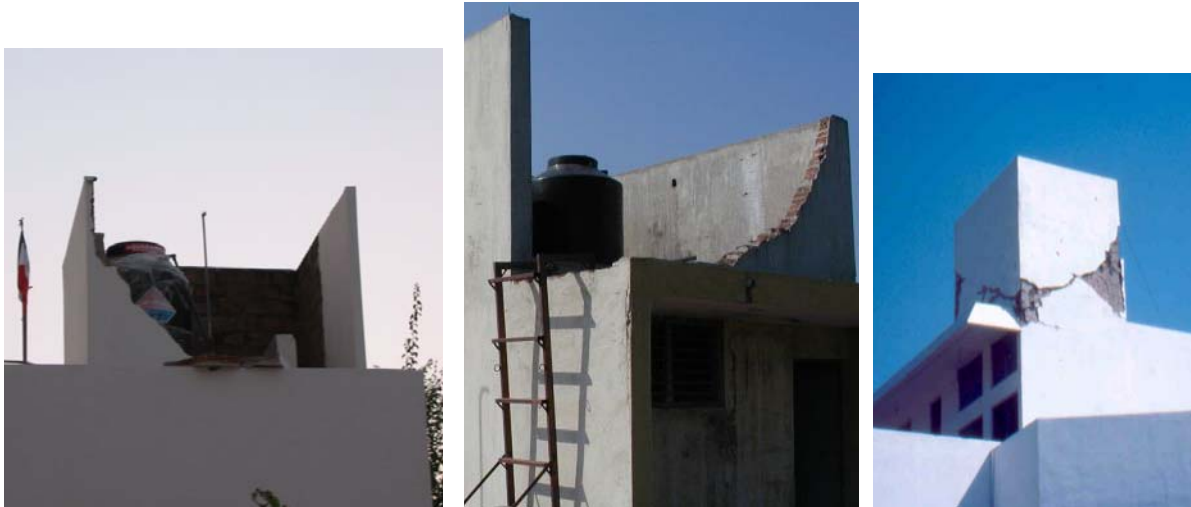
Otro tipo de apéndice del que se observaron colapsos fueron los tinacos de agua en la azoteas. Nuevamente se trató de elementos no sujetos incapaces de resistir el volteo. Asimismo, los muros de mampostería simple construidos alrededor de los tinacos tuvieron el mismo efecto que los pretils y bardas ya mencionados (Fig. 7.134).

**Figura 7.134** Casos típicos de caída de pretilos y bardas que rodeaban a los tinacos, hechas con mampostería no reforzada

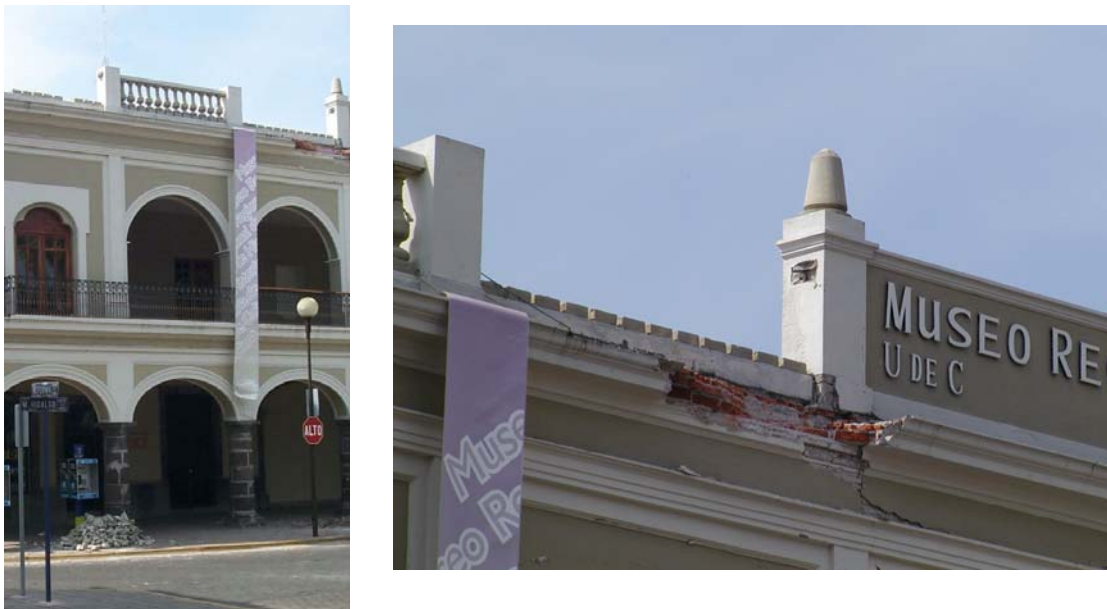
De comportamiento similar, se observó la caída de la balastrada en la azotea del Museo Regional de Historia de Colima, en el centro de la ciudad (Fig. 7.135).

**Figura 7.135** Caída de la balastrada del Museo Regional de Historia de Colima

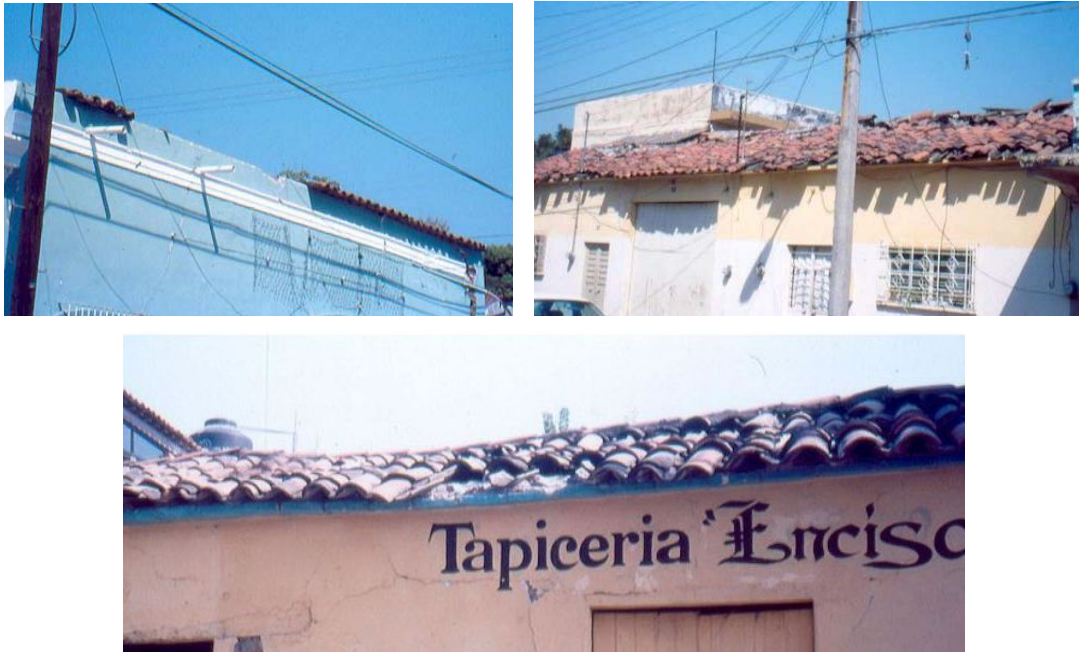
También se observó la caída generalizada de tejas a la vía pública (Fig. 7.137), especialmente observada en la ciudad de Colima, que si bien no representa un daño estructural al inmueble, sí pone en peligro la integridad de los peatones y entorpece la circulación natural en las banquetas teniendo que ser acordonadas durante las primeras horas y días después del sismo por el peligro de la posible caída de objetos inestables o nuevos daños ante la ocurrencia de réplicas.

**Figura 7.137** *Caída de tejas sobre la vía pública*

En zona de alta sismicidad, las bardas y pretils de mampostería simple deben siempre evitarse. La evidencia de este sismo nos da la razón para la anterior afirmación. Esto debe ser un requisito para las nuevas obras, así como en programas de reforzamiento de elementos vulnerables existentes. El mismo requisito deberá tomarse para bardas de adobe, donde la cuantía adecuada de refuerzo y los detalles de armado y anclaje a la cimentación deben ser cuidadosamente revisados.

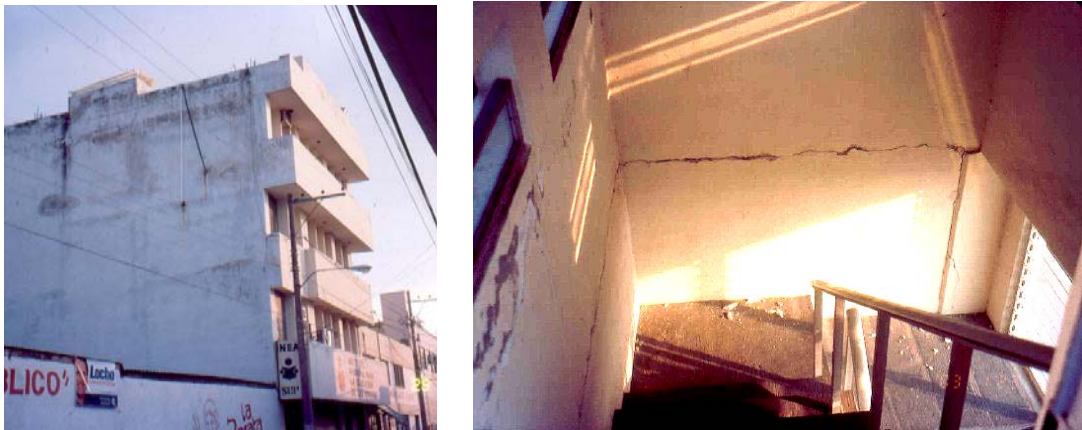
Este inmueble sufrió agrietamientos esencialmente en los muros de mampostería interiores. En el cubo de las escaleras se presentaron agrietamientos horizontales en la unión de la estructura de concreto y la mampostería. Los muros diafragma de las colindancias Norte y Sur no presentaron daños. Como en otros edificios similares, la estructura es relativamente flexible, por lo que las fuerzas horizontales son resistidas por los muros de mampostería que, en muchos casos, no están diseñados para tal fin. En la figura 8.2 se presenta una vista general del edificio y algunos agrietamientos horizontales y verticales en los muros de las escaleras.

**Figura 8.2** Vista general del edificio y muros del cubo de escaleras

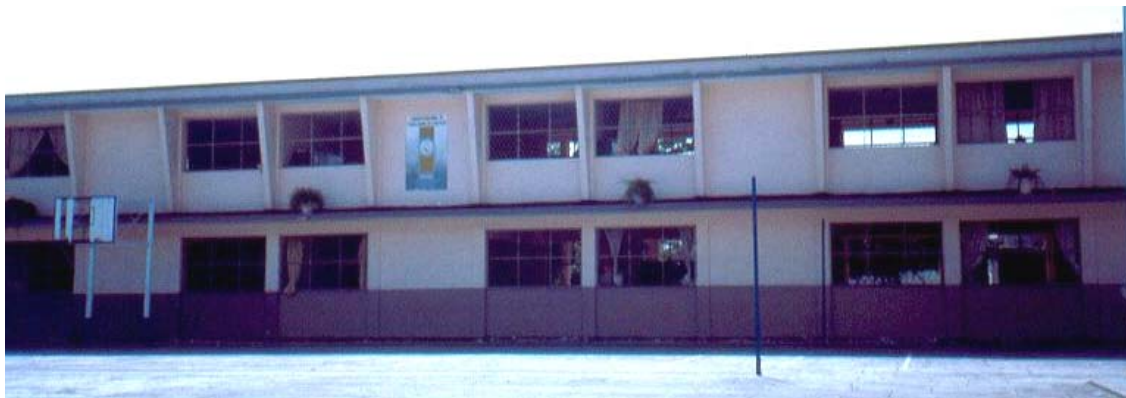
Esta escuela se encuentra en la esquina de las calles Hidalgo y Revolución. No se tuvo acceso a la misma por lo que la inspección se realizó por el exterior. La escuela cuenta con varios edificios de dos niveles con estructura integrada por marcos de concreto y una serie de muros de mampostería, tanto como muros diafragma como pretilas que rellenan sólo la mitad inferior de las crujías para dejar aberturas para ventanas (Fig. 8.3).

**Figura 8.3** Fachada de uno de los edificios

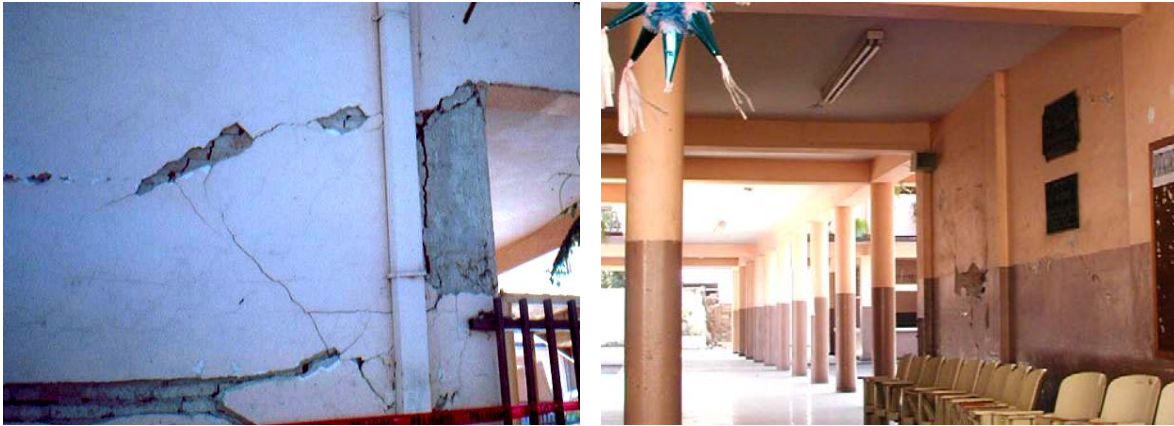
Se observó el daño de varios muros diafragma de mampostería de tabique macizo de arcilla, mediante agrietamientos inclinados, así como grietas horizontales. En el muro lateral de uno de los edificios, se observó el agrietamiento inclinado en la columna de concreto (Fig. 8.4), grieta que es continuación del agrietamiento del muro de mampostería.

**Figura 8.4** Daño en muros diafragma de mampostería

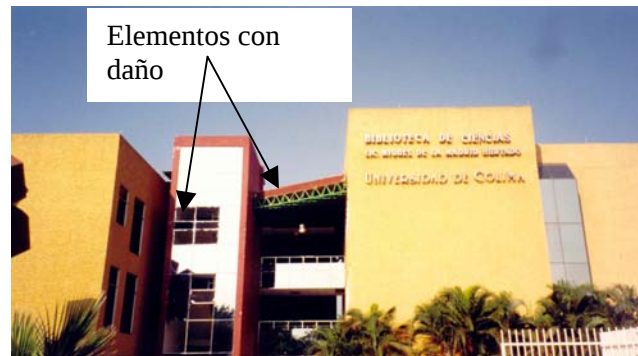
En la figura 8.7 se muestra una vista exterior de la Biblioteca de Ciencias, en la que se pueden apreciar los daños en la fachada frontal del edificio en el cubo de escaleras. La rotura de vidrios en el cubo de escaleras se debió a desplazamientos laterales excesivos ocasionados por gran flexibilidad de la estructura en la dirección de paralela a la fachada. Asimismo, se apreció un mal diseño de la cancelería de aluminio que sostenía los cristales (figura 8.8); prácticamente no había holgura entre cristales contiguos.

**Figura 8.7** Vista general del edificio de la biblioteca de ciencias

También, se observaron daños en la armadura tridimensional que sirve de techo a la entrada del edificio (Fig. 8.7), esta estructura estaba apoyada en el cubo de escaleras y en el edificio

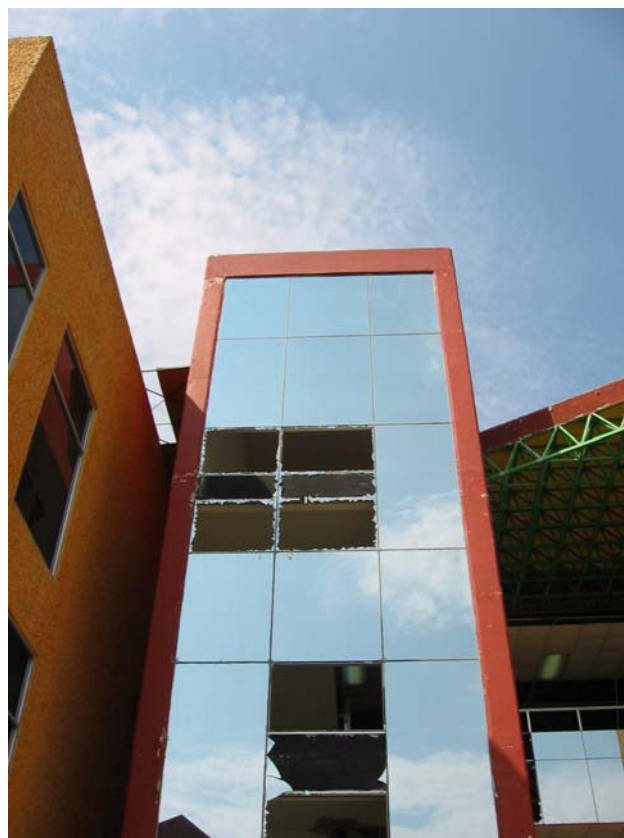
**Figura 8.8** Detalle de la fachada de cristal del cubo de escaleras del edificio de la Biblioteca de Ciencias de la Universidad Autónoma de Colima

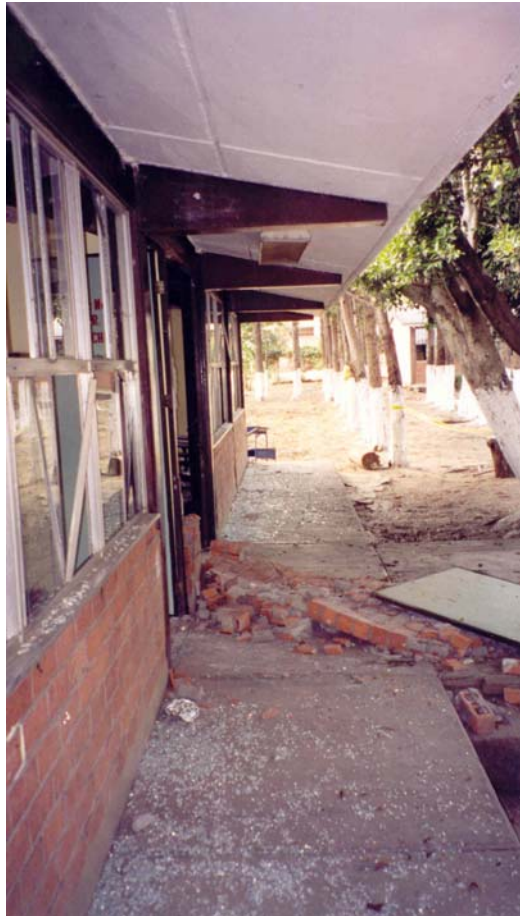
La infraestructura de salud y educación no quedó exenta de daños debido a la acción del sismo. El grupo técnico del CENAPRED visitó algunos edificios de infraestructura educación en los municipios afectados. Entre ellos sobresalen los Centros de Salud, así como escuelas de educación básica y secundaria. En la mayoría de los edificios escolares dañados, se pudo apreciar que los daños se presentaron en los elementos no estructurales. Las figuras 8.14 y 8.15 se muestran el caso de una escuela secundaria en el poblado de El Chante, en el municipio de Autlán de Navarro, en la que hubo daños considerables en los elementos no estructurales debido a una deficiente separación este tipo de elementos con la estructura (Fig. 8.16).

**Figura 8.14** Rotura de vidrios y daño en muros de relleno en una escuela secundaria en el poblado de El Chante, municipio de Autlán de Navarro

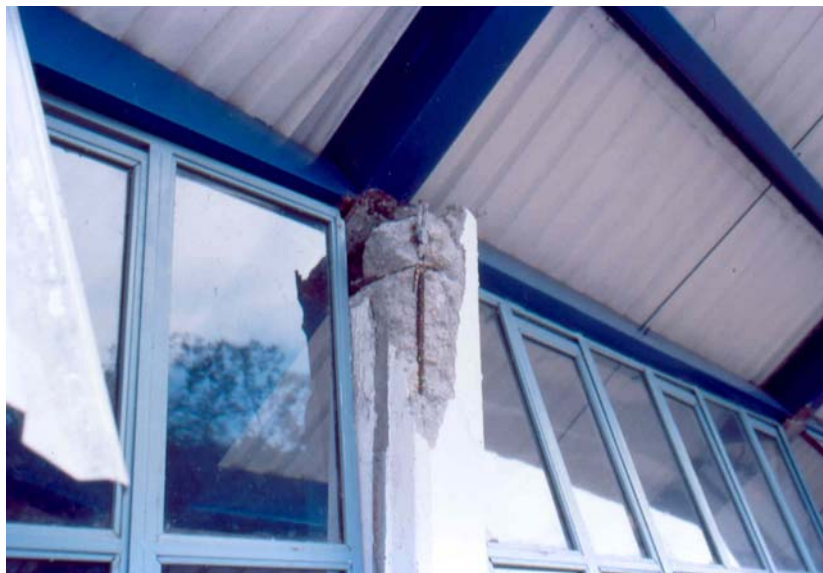
El segundo caso, con daño estructural, fue un edificio de una escuela primaria el que se derrumbó el techo debido a un deficiente diseño (Figs. 8.20 y 8.21). Éste era a dos aguas, estaba deficientemente ligado a sus apoyos (Fig. 8.21) y no poseía, un tirante horizontal que le ayudara a controlar los desplazamientos y fuerzas laterales inducidos por su inclinación.

**Figura 8.21** Detalle de una conexión deficiente del sistema de techo de un edificio escolar

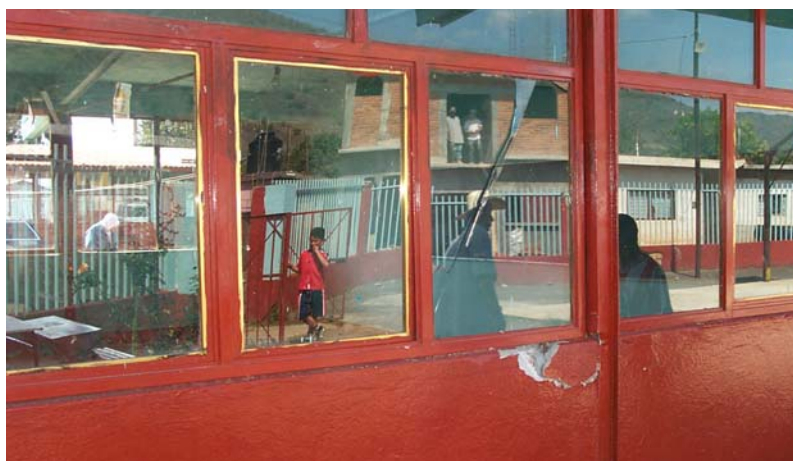
La infraestructura de salud y educación no quedó exenta de daños debido a la acción del sismo. El grupo técnico del CENAPRED, en coordinación con personal del Sistema Nacional de Protección Civil y de DEPC-Michoacán visitó algunos edificios de infraestructura de salud y educación en los municipios afectados. En lo que se refiere a escuelas, en la figura 8.22, se muestra un ejemplo en el poblado de Cotija, en el que la estructura no sufrió daño; sin embargo, hubo rotura de vidrios y daño en muros divisorios producto de la interacción de éstos con la estructura.

**Figura 8.22** Daño en vidrios y muros divisorios en una escuela del poblado de Cotija, Michoacán (foto: Dirección Estatal de Protección Civil del estado de Michoacán)

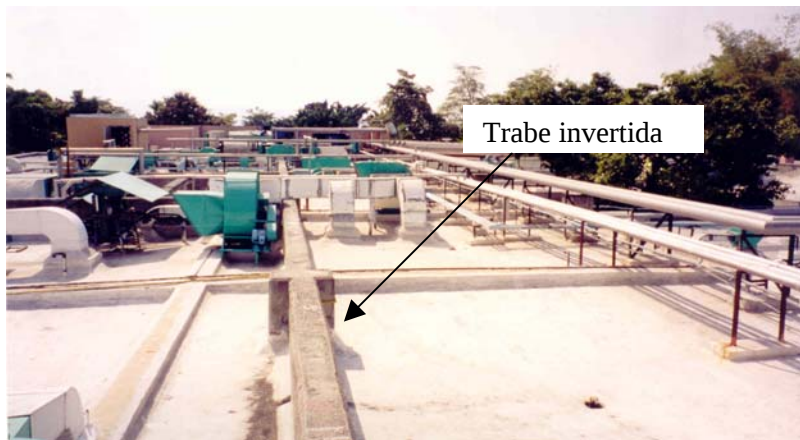
Se trata de un edificio de un nivel, su estructuración original es una losa plana reticular apoyada directamente sobre columnas de concreto reforzado; la figura 9.1 muestra la distribución de las mismas. Sin embargo, después del sismo de 1985 sufrió daños y fue necesaria su rehabilitación encamisando las columnas y agregando algunas trabes invertidas (Fig. 9.3). Por necesidades de crecimiento en la década de los años noventa se agregó la parte indicada con tono gris en la figura 9.1; esta parte fue la que presentó mejor comportamiento.

**Figura 9.3** *Ejemplo de las trabes invertidas agregadas después de los daños observados en el sismo de 1985*

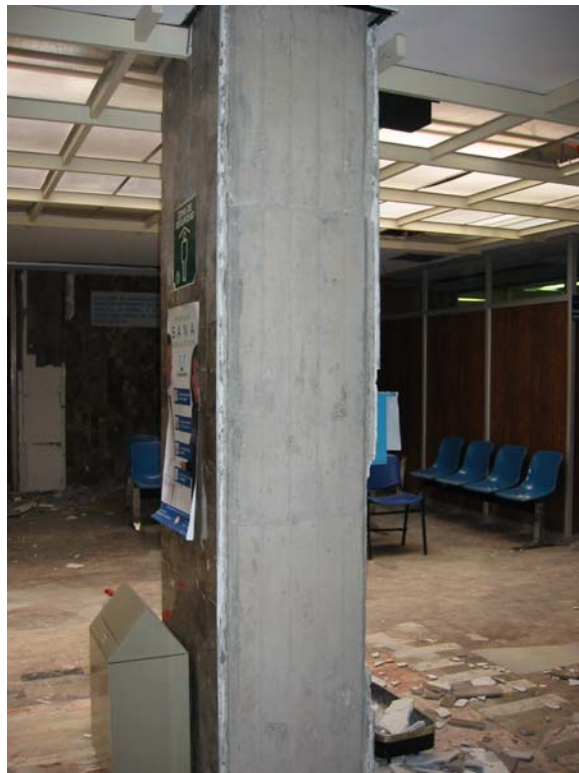
Los daños que se observaron se concentraron esencialmente en la parte antigua de la construcción, se apreció una caída generalizada de los acabados de las columnas, debido al desplazamiento lateral del edificio, a una deficiente liga entre el concreto y el mortero de pega (Fig. 9.4).

**Figura 9.4** *Ejemplo de la caída del acabado en columnas*

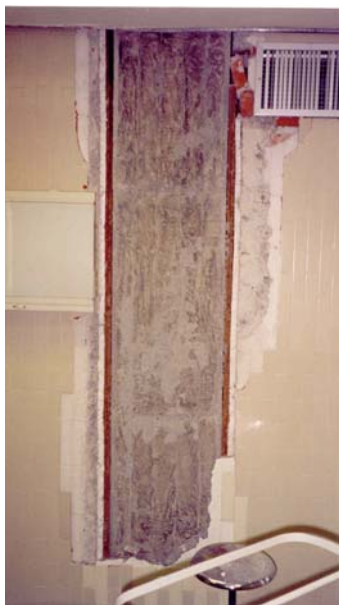
una deficiente separación y de los grandes desplazamientos que experimentó el edificio. En la figura 9.5, se presenta un ejemplo en el que en uno de los muros divisorios no se separó el acabado del muro y el de la columna y en consecuencia hubo desprendimiento del mismo. En los muros divisorios ubicados fuera de los ejes de columna el daño que se observó fue menor.

**Figura 9.5** Deficiente separación entre los muros divisorios y los elementos estructurales

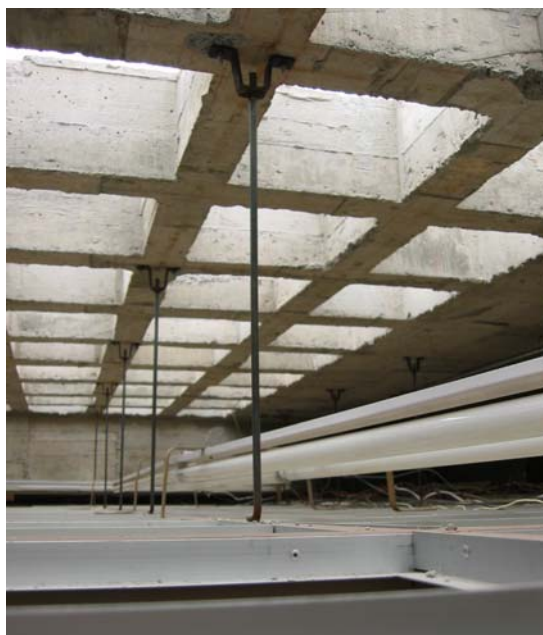
Los plafones también presentaron afectaciones, ocasionadas por una deficiente sujeción a la estructura que permitió el libre movimiento en todas direcciones (Fig. 9.6). También, hubo rotura de algunos vidrios en algunas ventanas del interior del hospital (Fig. 9.7).

**Figura 9.6** Daño en plafones debido a un deficiente sistema de sujeción

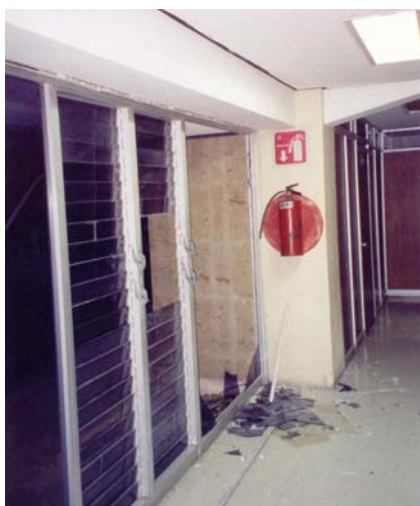
**Figura 9.7 Rotura de vidrios en el interior del edificio de hospitalización**

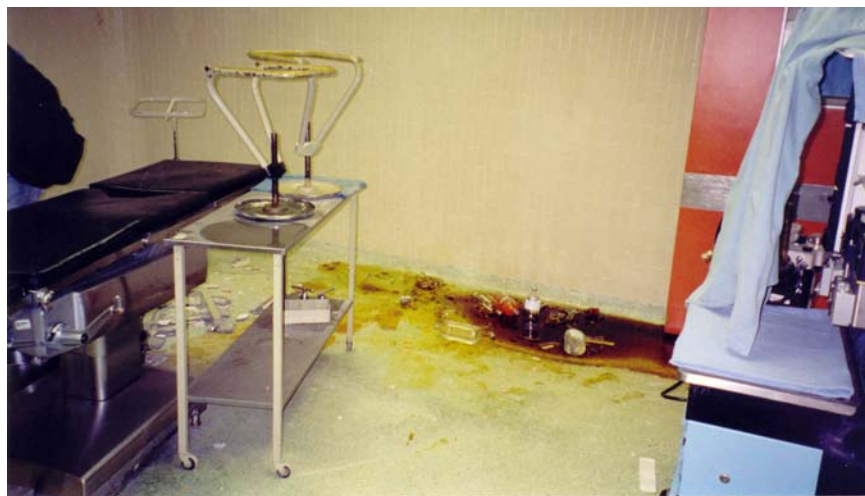
En prácticamente todas las áreas del hospital, según comentarios del personal, hubo caída de mobiliario y equipo, desafortunadamente al momento de la visita ya se habían efectuado labores de limpieza, una evidencia es la figura 9.8, en la que se muestra el piso sucio debido a la caída de líquido desinfectante empleado en quirófanos. Lo ocurrido destaca la necesidad de tomar precauciones, como sujetar el mobiliario y equipo para evitar su caída en caso de un evento sísmico.

**Figura 9.8 Evidencia de la caída de mobiliario y equipo en el área de quirófanos**

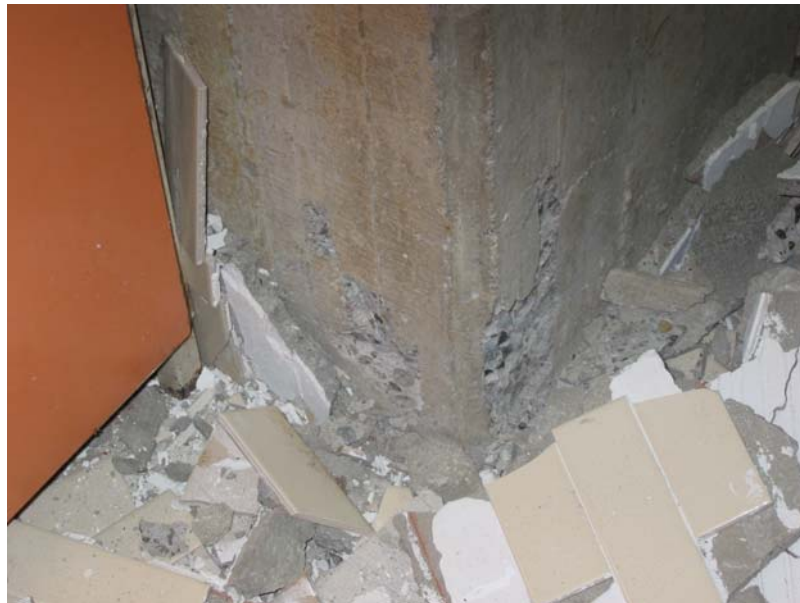
En lo que se refiere a la estructura, hubo daño en algunas columnas en las que se observó ligero aplastamiento del concreto producto de los esfuerzos de flexocompresión a que fueron sometidas (Fig.9.9).

**Figura 9.9** Daño ligero por aplastamiento del concreto en algunas de las columnas del área de hospitalización

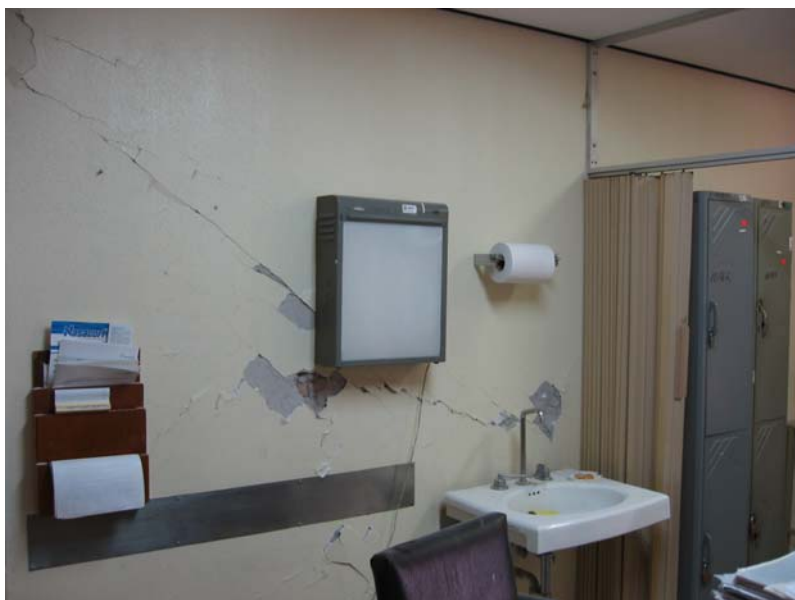
Es una construcción a base marcos de concreto reforzado, en la que se presentaron daños sólo en elementos no estructurales. De manera similar al edificio de Hospitalización, en éste hubo daño en muros divisorios, plafones, y caída de mobiliario y contenido del edificio. Las figuras 9.10 a 9.12 son un ejemplo del daño que se observó en el interior de la construcción.

**Figura 9.10** Ejemplo del daño en muros divisorios del edificio de Consulta Externa

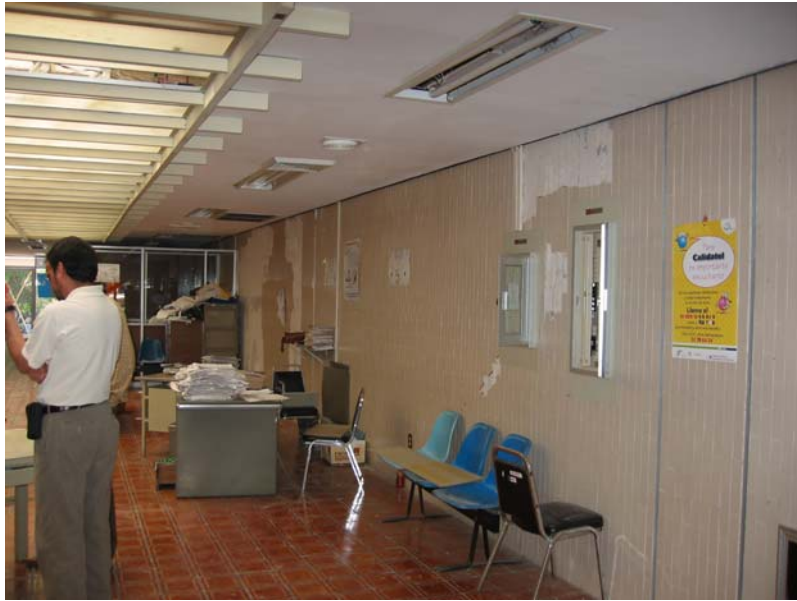
**Figura 9.11** Caída de acabados en muros del edificio de Consulta Externa

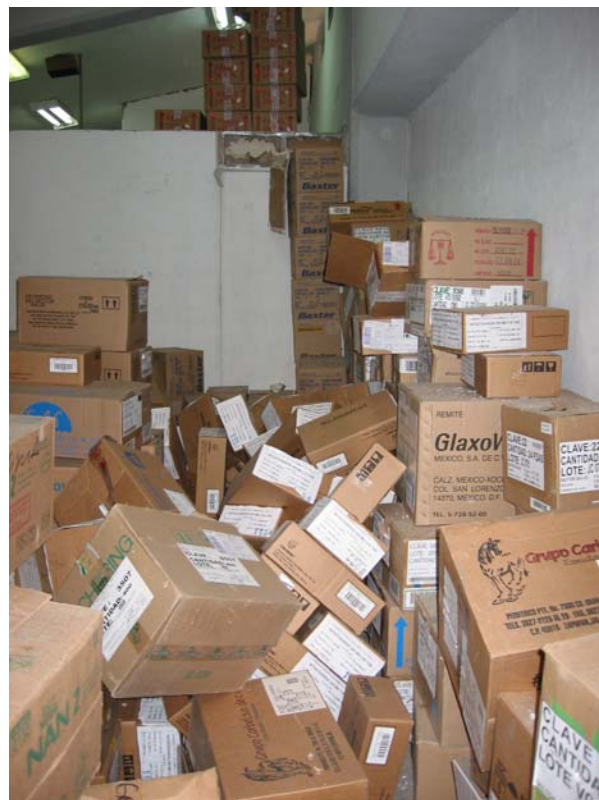
**Figura 9.12** Caída de cajas con medicamentos en la zona de farmacia

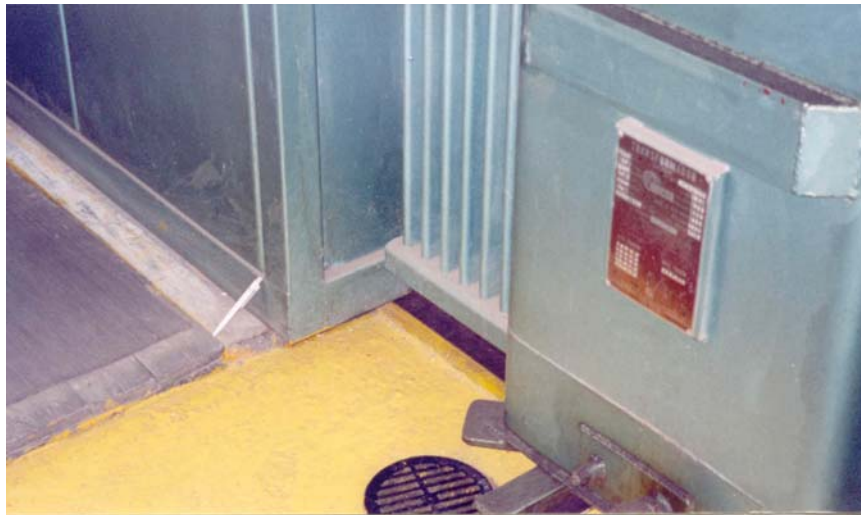
Es un edificio construido en la misma época que el edificio de hospitalización, su estructura es a base de marcos de concreto reforzado con sistema de piso construido con losa maciza. Al igual que todos los otros edificios en éste se presentaron daños en muros divisorios y en el contenido; en la figura 9.13 se presenta el caso de la subestación eléctrica, de 3 ton de peso, que debido al movimiento generado por el sismo se deslizó aproximadamente 10 cm. Asimismo, se observó en algunas de las columnas daño por esfuerzo cortante debido al efecto de columna corta (Fig. 9.14).

**Figura 9.13** Movimiento horizontal de la subestación eléctrica provocado por el sismo

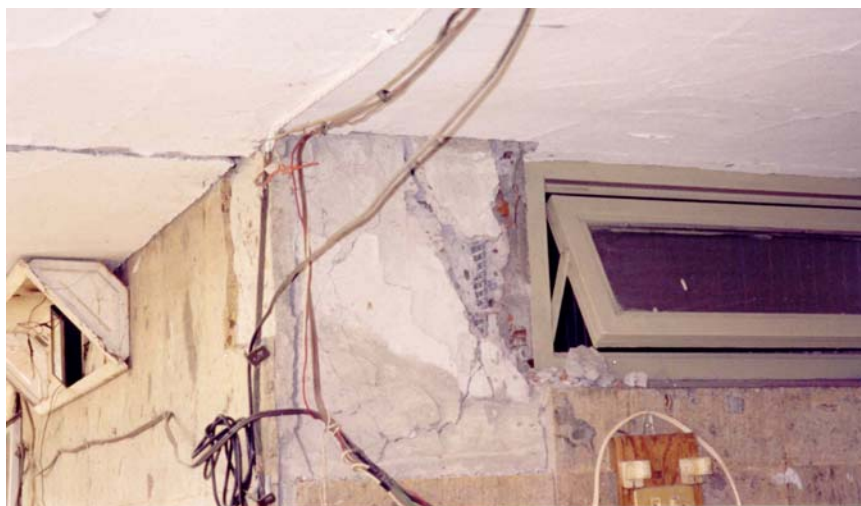
**Figura 9.14** Daño en columnas del cuarto de control por efecto de columna corta

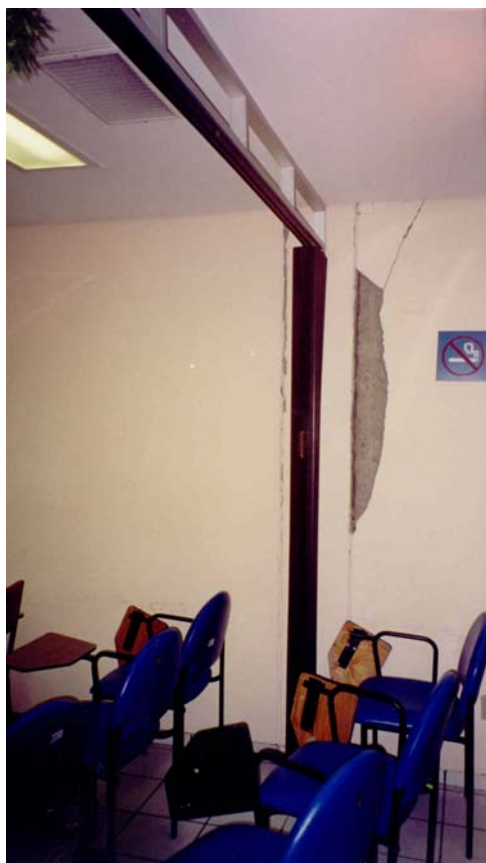
Es el edificio más reciente y el que menor daño presentó, su estructura es a base de marcos de concreto reforzado y su sistema de piso es losa maciza. En este edificio sólo se observó un daño ligero en algunos de los muros divisorios ubicados entre ejes de columna (Fig. 9.15).

**Figura 9.15** Daño en muros divisorios del edificio de investigación y capacitación

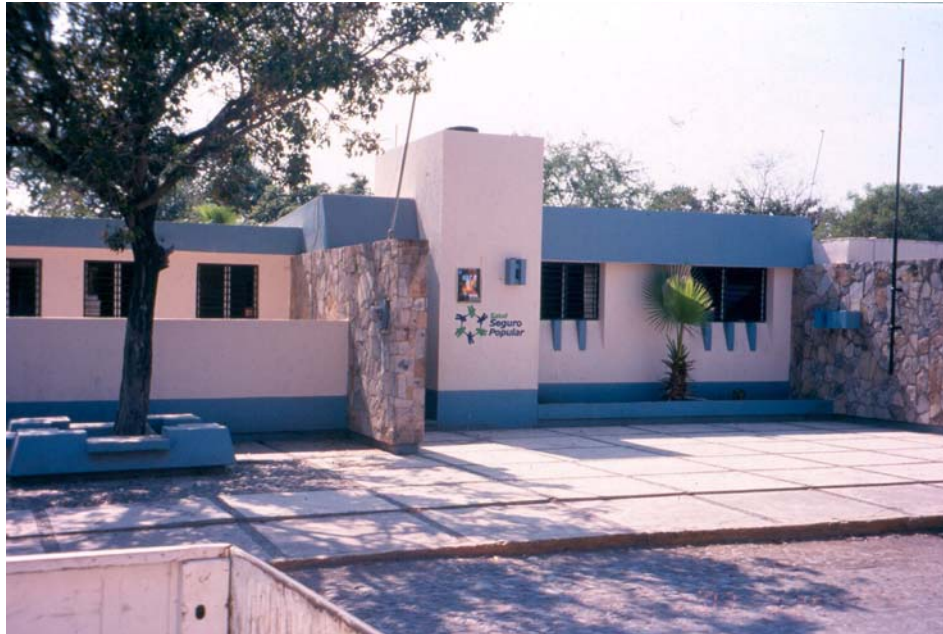
De la inspección realizada al municipio de Coquimatlán, sólo se pudo observar una institución de salud (Seguro Popular) que al parecer es mampostería de tabique rojo confinada y al cual no se le observó daño alguno. No se tuvo la oportunidad de hacer una inspección al interior de las instalaciones y corroborar la ausencia de daños (Fig. 9.16).

**Figura 9.16** Edificio del Sector Salud (Seguro Popular)

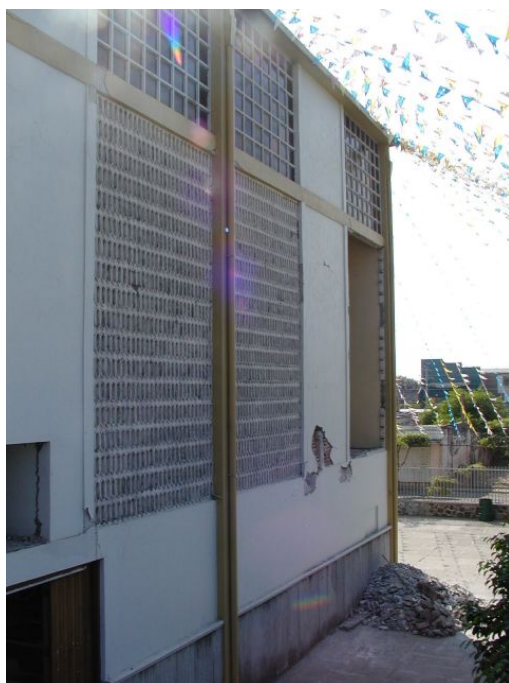
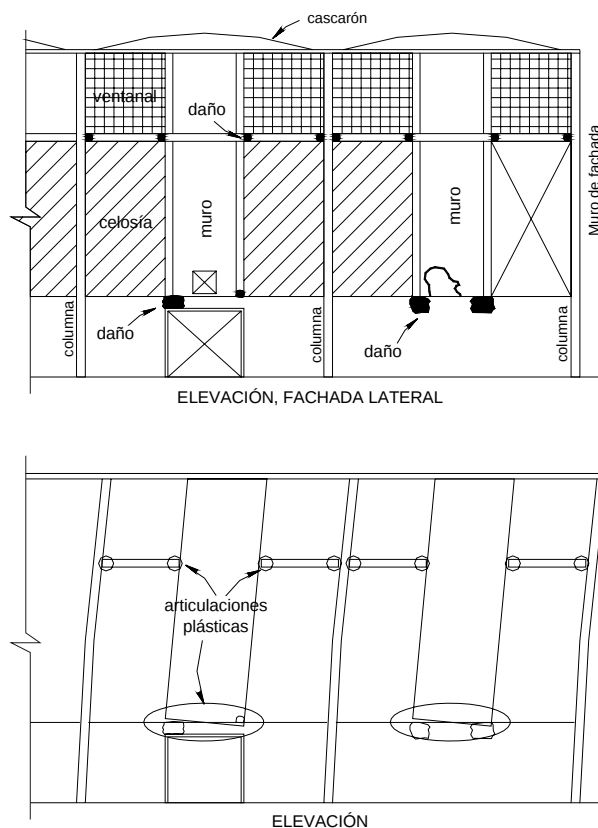
En el sentido largo el sistema resistente resultó poco eficiente ya que muchos de los muros de mampostería no llegan a la base debido a aberturas para puertas, y en cambio las aberturas para celosía sí descansan en muros en la zona baja. De hecho se presentaron daños locales en algunos elementos de este sistema de columnas-muros-vigas que permitieron identificar muy bien la formación de un mecanismo de falla. En la figura 10.2 se muestra esquemáticamente este mecanismo.

**Figura 10.2 Estructuración de las paredes laterales y mecanismo de falla**

Se identificó el posible mecanismo ya que las columnas (relativamente flexibles) no tuvieron daño, mientras que las vigas de pequeñas dimensiones sobre las aberturas de celosía mostraron la articulación plástica en sus extremos, tanto las que se conectaban con las columnas como las que se conectaban con el muro de mampostería. Los muros de mampostería registraron daño en su base formando una articulación plástica adicional. Cabe mencionar que la conexión entre los extremos del muro de mampostería (con elementos de concreto tipo castillos) con el muro inferior mostraron serias deficiencias (Fig. 10.3).

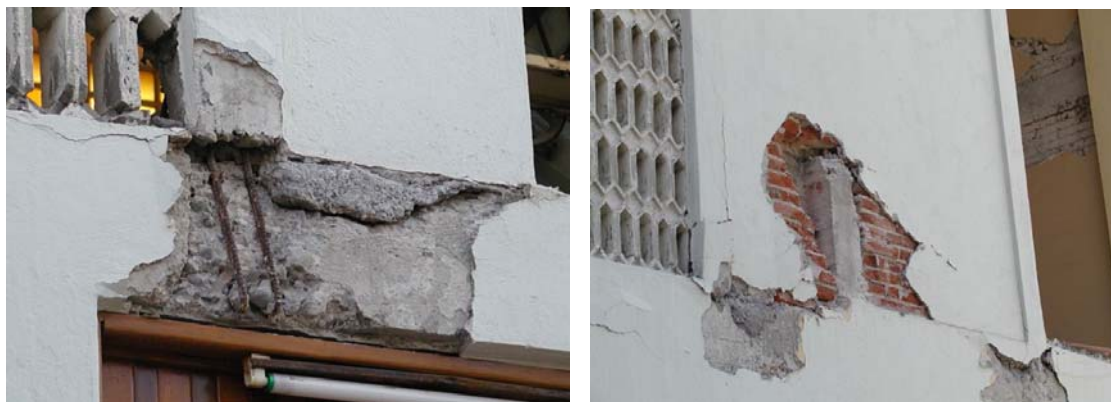
**Figura 10.4** *Articulaciones plásticas en las vigas y daño en las conexiones deficientes de los muros de mampostería*

Según se pudo apreciar, la conexión entre los muros inferiores y los elementos de concreto verticales de los muros de la parte alta fue realizada posteriormente a la construcción de la cadena de cerramiento de los muros inferiores, ya que se observó que se había demolió parte de ésta (Fig. 10.4). El concreto nuevo fue elaborado con agregado de piedras redondas de río y no se contaba con estribos grapas u otros elementos que proporcionaran un confinamiento eficiente. Se considera que hubiera sido más conveniente continuar los elementos de concreto hasta la cimentación y así evitar la excesiva concentración de fuerzas en esta conexión.

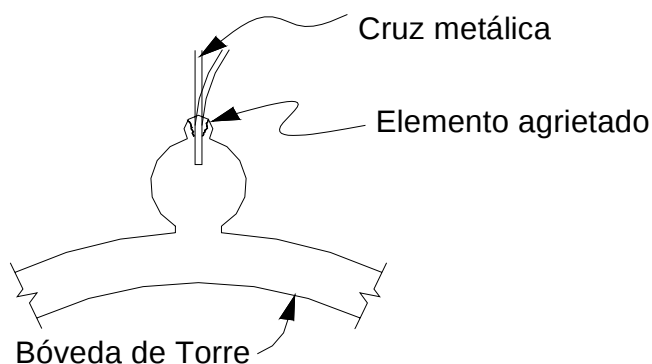
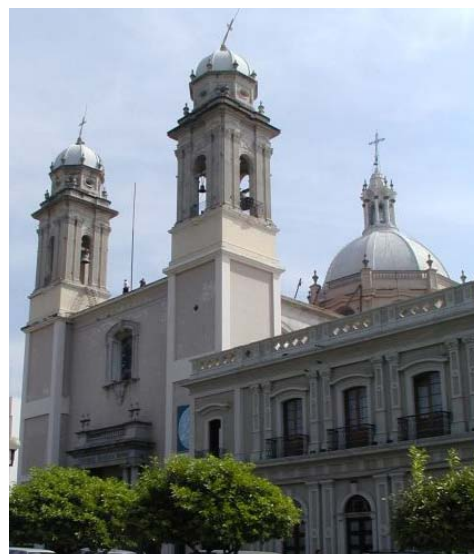
**Figura 10.7 Daño en la base de la cruz y vista de la Catedral**

c) El cuerpo metálico de cada una de las tres cruces, ubicadas arriba de Cúpula y torres, no muestra deterioro importante por oxidación, y la falla de una de ellas, sucedió en su base de concreto, que le sirve de empotramiento. El agua de lluvia penetró a través del elemento metálico, dentro de la pequeña esfera de concreto, produciendo oxidación, aumento de volumen y fractura el propio concreto, desconfinando al Elemento Metálico, volteando este en su actividad de péndulo invertido.

Requiere confinamiento nuevo, metálico o de concreto, o reposición de la zona de concreto dañada. (ver figura 10.7).
