## EL SISMO DE TECOMÁN DEL 21 DE ENERO DE 2003 (ME 7.6)

EL SISMO DE TECOMÁN, COLIMA DEL 21 DE ENERO DE 2003 (Me 7.6)

Dirección de Investigación

Noviembre, 2003

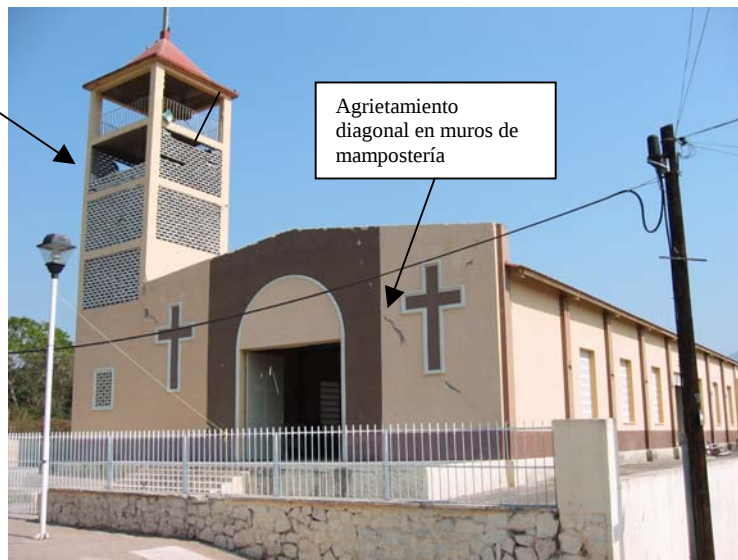
**Figura 10.9** Vista exterior del daño de la iglesia de Ixtlahuacán

La iglesia de la cabecera municipal del municipio de ixtlahuacán también resultó dañada, en la figura 10.8 se muestra un croquis de localización del inmueble. Se trata de una construcción moderna, en la que los daños que se observaron fueron en la celosía de la torre del campanario, así como agrietamiento diagonal en muros de mampostería (Fig. 10.9).

Daño en los muros  
de celosía del  
campanario

Agrietamiento  
diagonal en muros de  
mampostería

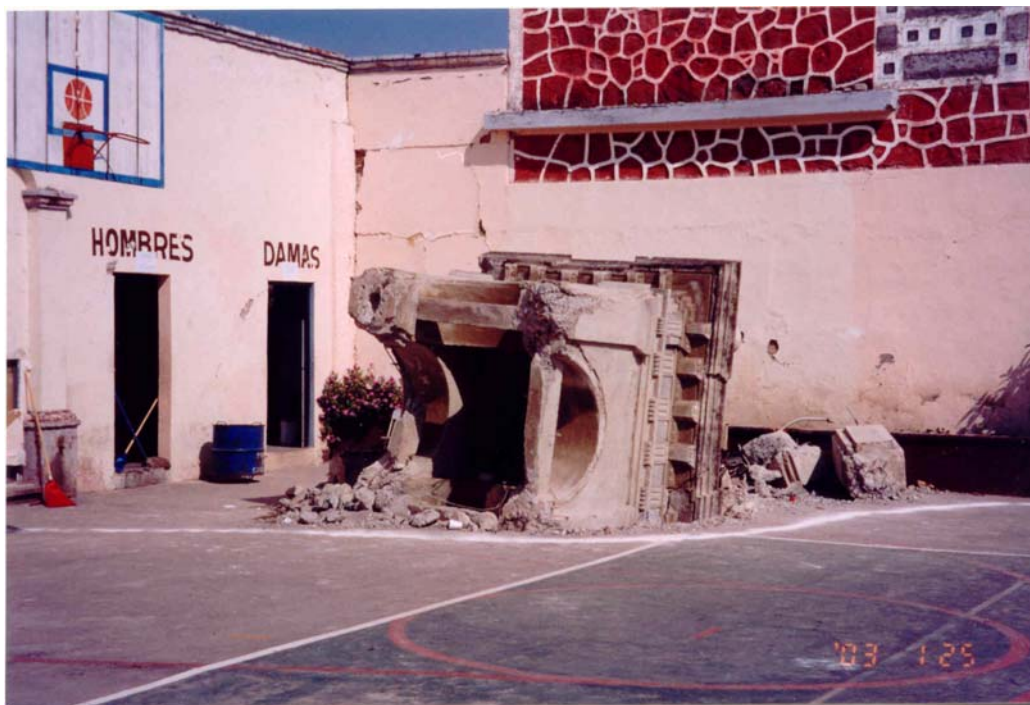
*Figura 10.13 Caída del segundo nivel del campanario sur*

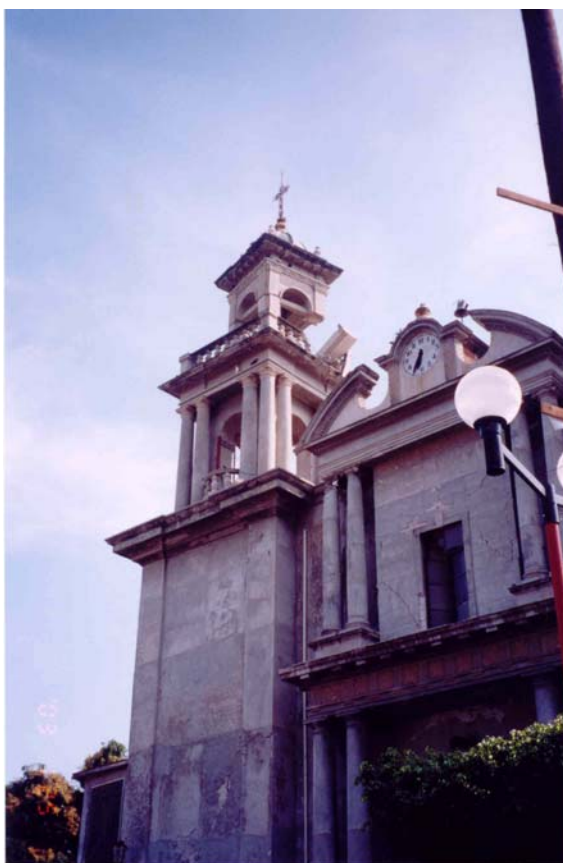
*Figura 10.14 Vista del daño en el campanario norte*

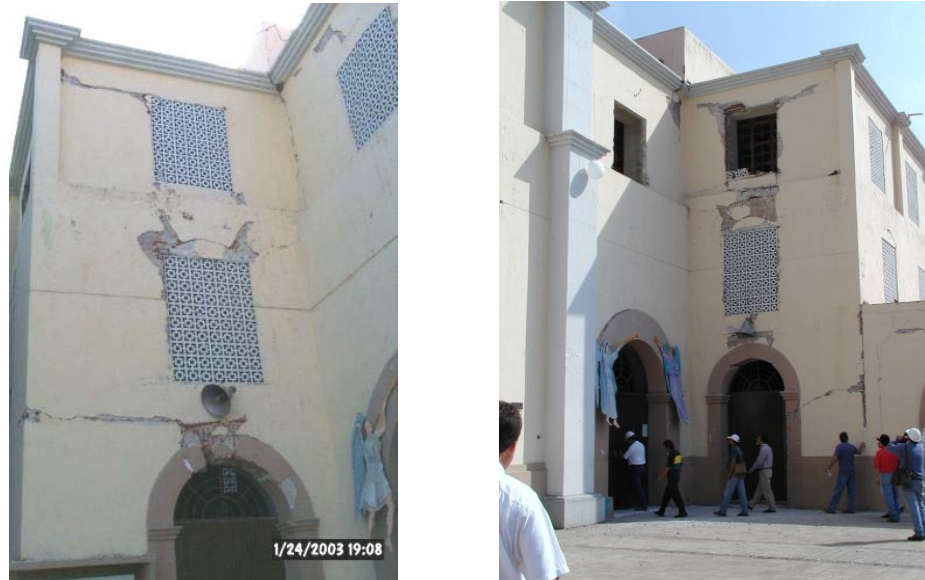
El daño se presentó en los muros de mampostería, especialmente en los muros del crucero y junto a éste, mismos que cuentan con aberturas para puertas y ventanas. En estos se presentaron

grietas inclinadas y grietas horizontales, así como agrietamientos siguiendo formas circulares, evidenciando la presencia de arcos sobre las ventanas. Algunas de las ventanas perdieron completamente la celosía que las cubría. Se formaron también algunos agrietamientos verticales en esquinas y en la unión con un cuerpo adyacente al crucero en su parte Sur.

**Figura 10.18** Patrones de daño en los muros de mampostería en el crucero, lado Norte y Sur

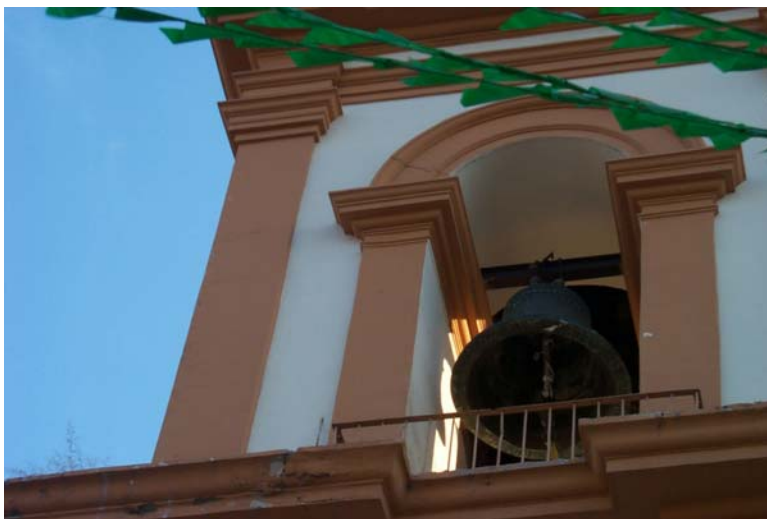
Los daños ligeros que se observaron fueron caída de recubrimientos y daño en elementos no estructurales, así como fisuras en algunos de los muros que no ponen en peligro la estabilidad de las construcciones. El patrón de desprendimiento de recubrimientos o “enjarre” es similar al observado en las edificaciones para vivienda; cabe la mención de que tanto los conceptos estructurales, como los materiales empleados para la construcción de iglesias resulta coincidente con los empleados para vivienda. También, los procedimientos de construcción están basados en la tradición para autoconstrucción de la región. Este tipo de daños se observaron en iglesias ubicadas a distancias superiores a 100 km de la localización del epicentro del evento (USGS, 2003), y los ejemplos representativos se presentan en las figuras 10.21 y 10.22.

**Figura 10.21** Daños ligeros observados en las columnas de los campanarios en iglesias del estado de Jalisco, ubicadas en la vecindad del municipio de Guadalajara

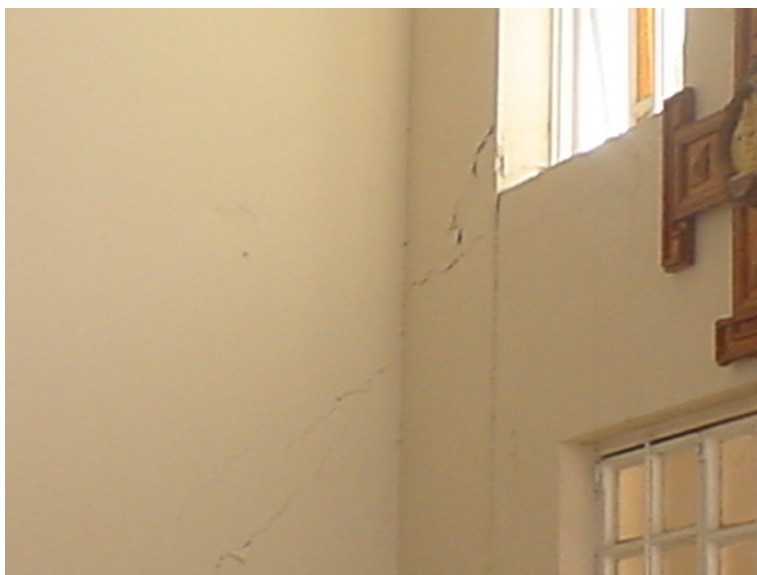
**Figura 10.22** *Agrietamiento ligero en muros en iglesias del estado de Jalisco, ubicadas en la vecindad del municipio de Guadalajara*

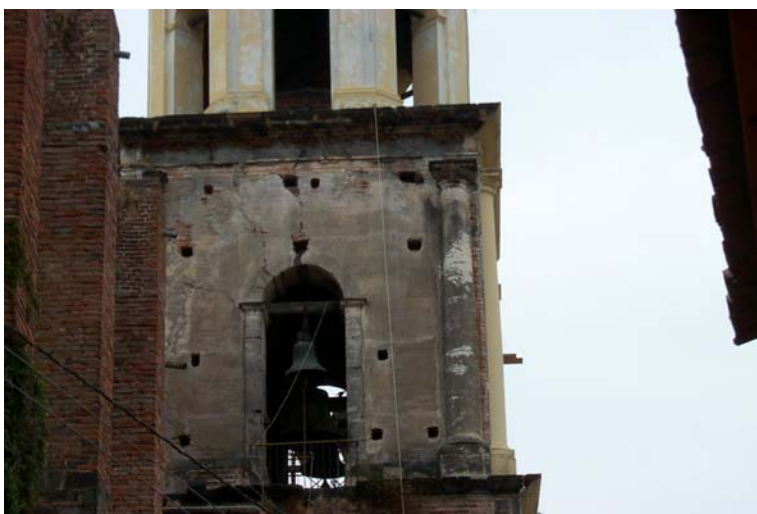
Los daños medios se concentraron en las estructuras de las torres, presentando agrietamiento en los extremos de algunas de las columnas de los campanarios y en los arcos de los mismos (Fig.10.23). También se observó agrietamiento vertical en las esquinas donde se intersectan los muros estructurales, esto debido a la ausencia de refuerzo en estas zonas de las estructuras que permita trabajar conjuntamente el sistema de muros ortogonales y el sistema de techo. Esta característica resulta ser común en la mayor parte de las estructuras de las zonas rurales del estado. Otro tipo de daño fue el agrietamiento entre los componentes de la fachada principal, agrietamiento vertical entre los cuerpos de las torres y el frontón de la parte superior del portón (Fig.10.24). En general el tipo de daño considerado como medio, no pone en peligro la estabilidad de las estructuras; siendo observado en municipios ubicados a distancias entre 80 y 100 km de la localización del epicentro.

**Figura 10.23** *Daños medios, agrietamiento en los arcos de las estructuras de campanarios*

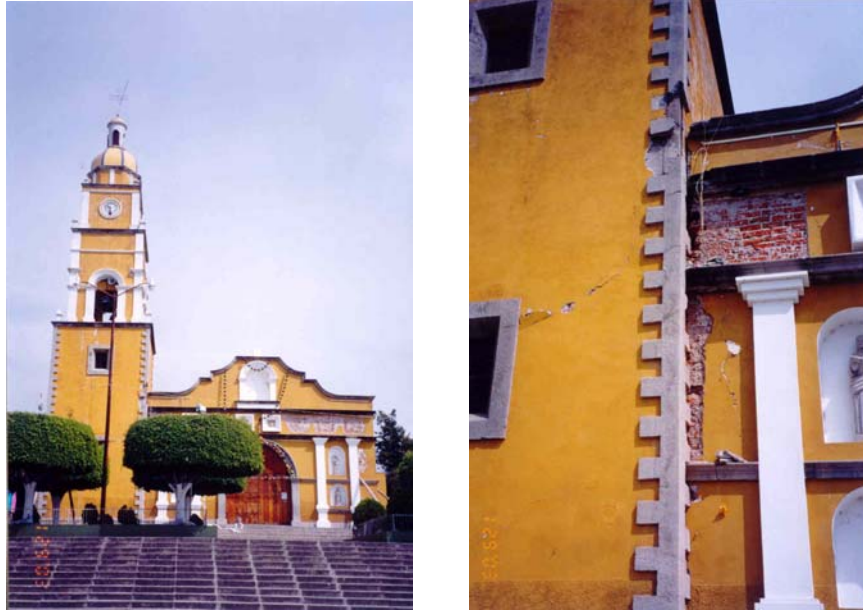
**Figura 10.24** Daños medios entre los cuerpos que componen la estructura de la fachada de iglesias

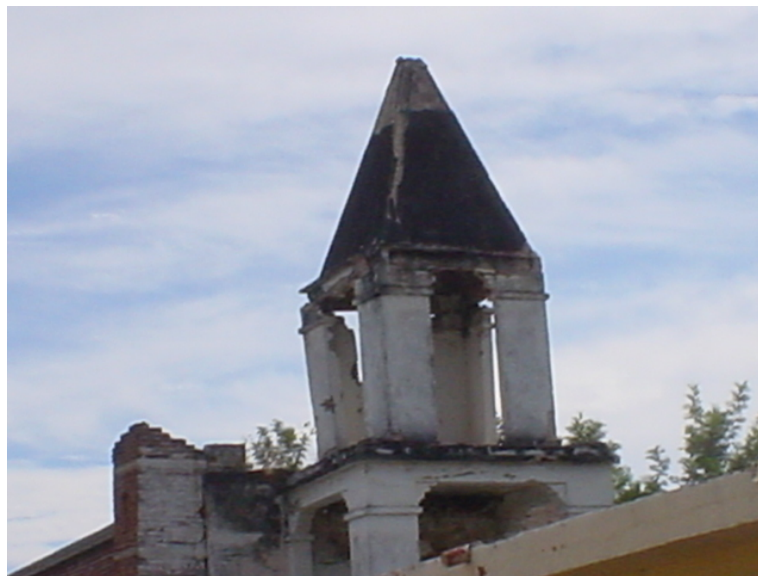
Los daños severos fueron desde agrietamiento severo y desfasamiento de las columnas de los campanarios (Fig.10.25), hasta colapso parcial de las bóvedas y cúpulas de los techos (Fig. 10.26). También dentro de este rubro se considera al agrietamiento severo entre los cuerpos de las torres de campanarios y la estructura del portón (Fig. 10.27). En algunas de las iglesias con este nivel de daño presentaban agrietamiento vertical y diagonal severo en los muros y las uniones entre ellos, generando inestabilidad fuera del plano y requiriendo de su apuntalamiento (Fig. 10.28). En todos estos casos la estabilidad de parte de la estructura está en peligro, observándose que las direcciones municipales de Protección Civil habían ya tomado las medidas pertinentes para acordonar e impedir el acceso a estos sitios.

**Figura 10.25** Daños severos en los extremos de las columnas de la estructura de campanario

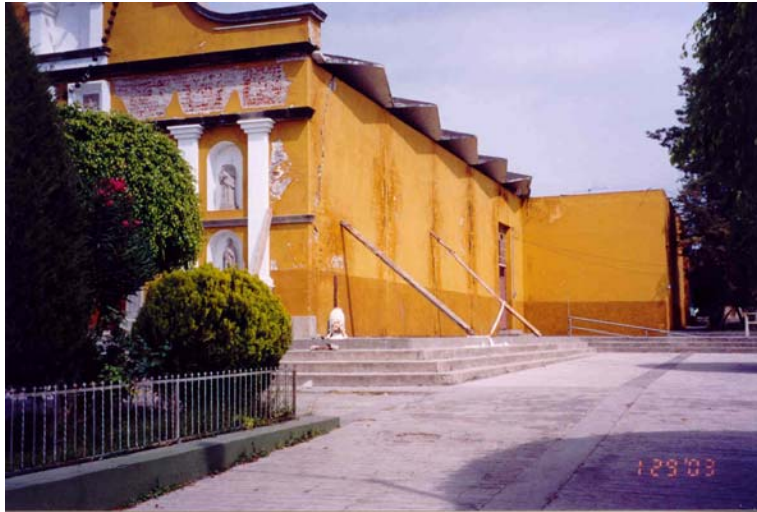
**Figura 10.28** Daños severos, falla de muros laterales e inestabilidad fuera del plano

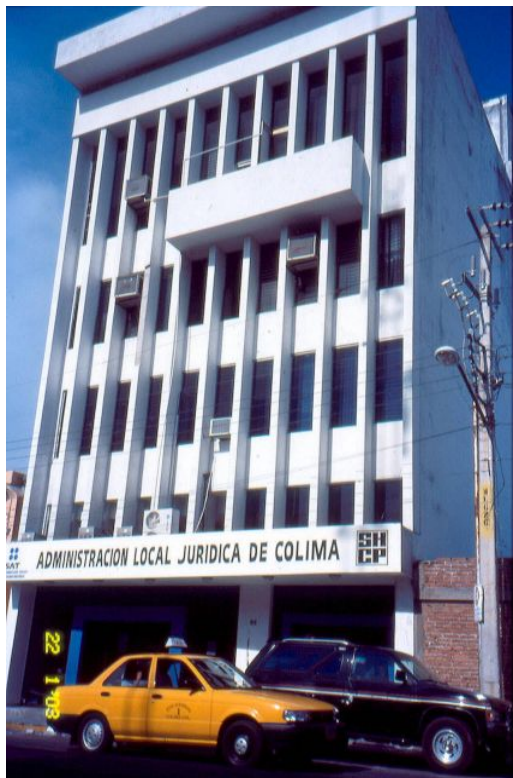
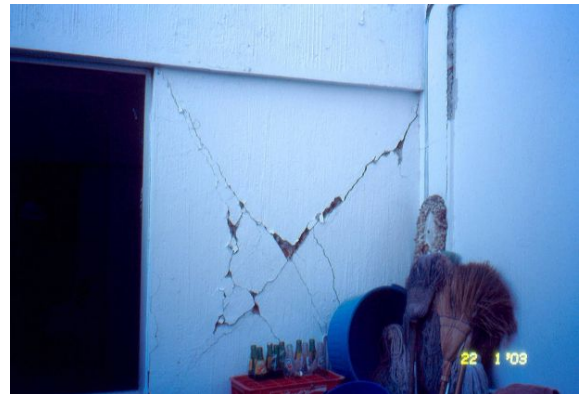
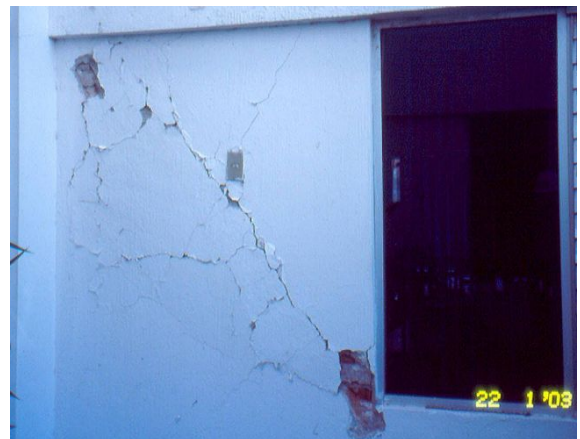
El daño consistió en agrietamiento inclinado en los muros de mampostería orientados en la dirección corta (Este-Oeste), con patrones de grietas con forma de "X", observadas en el segundo nivel (primer piso), tercer y cuarto nivel. En la figura 11.2 se muestra la fachada principal del edificio así como algunos de los muros agrietados.

**Figura 11.2** Fachada del edificio y muros agrietados

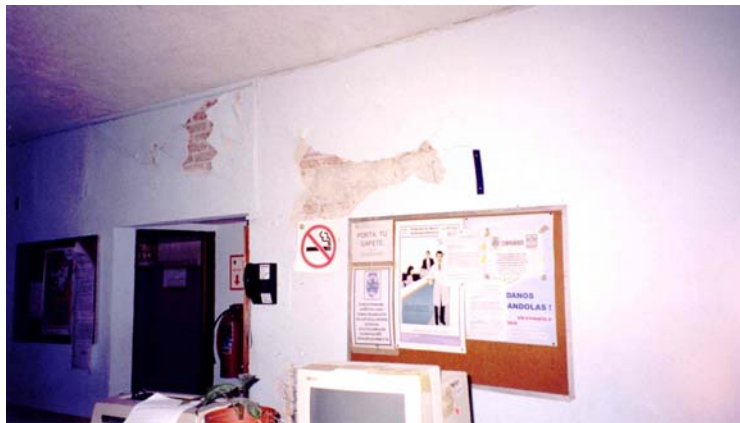
Los daños provocados al edificio por el sismo de Tecomán, Colima, se concentraron esencialmente en los muros divisorios, fachadas y contenido, aunque también hubo daño en dos columnas de colindancia del primer nivel. En lo que se refiere al daño en los muros divisorios, éste fue de ligero a moderado y se presentó, en prácticamente, todos los niveles del edificio, en la figura 11.5 se muestra un ejemplo.

**Figura 11.5** Ejemplo del daño en muros divisorios

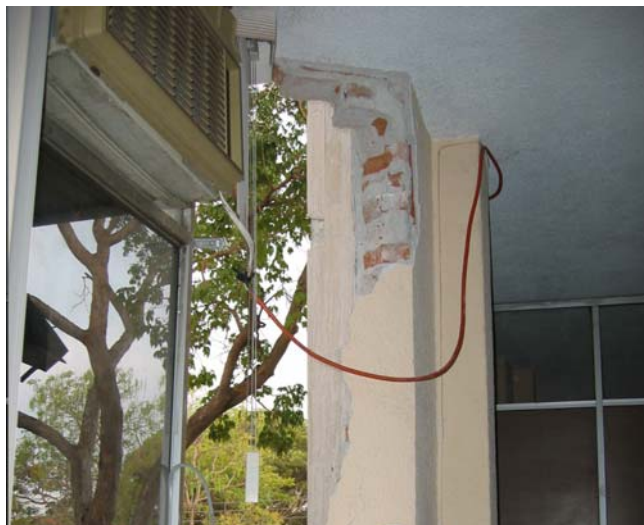
El daño que se observó en las fachadas fue severo, este elemento estaba conformado por grandes ventanales apoyados en la losa de piso y en muros de mampostería; asimismo, en la fachada se anclaron algunos sistemas de aire acondicionado cuyo peso contribuyó al daño. Se observó rotura de una gran cantidad de vidrios y agrietamiento de los muros de mampostería que soportan la cancelería de las ventanas y los equipos de aire acondicionado (Figs. 11.6 y 11.7).

**Figura 11.6** *Ejemplo del daño en los ventanales de la fachada*

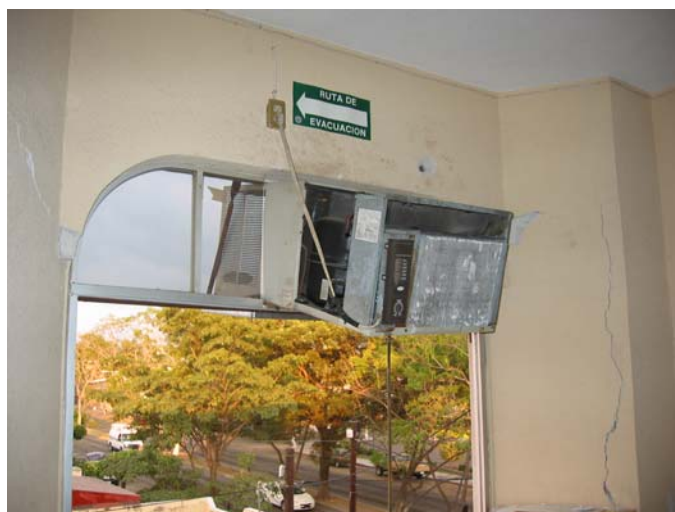
**Figura 11.7** *Ejemplo del daño en los ventanales de la fachada*

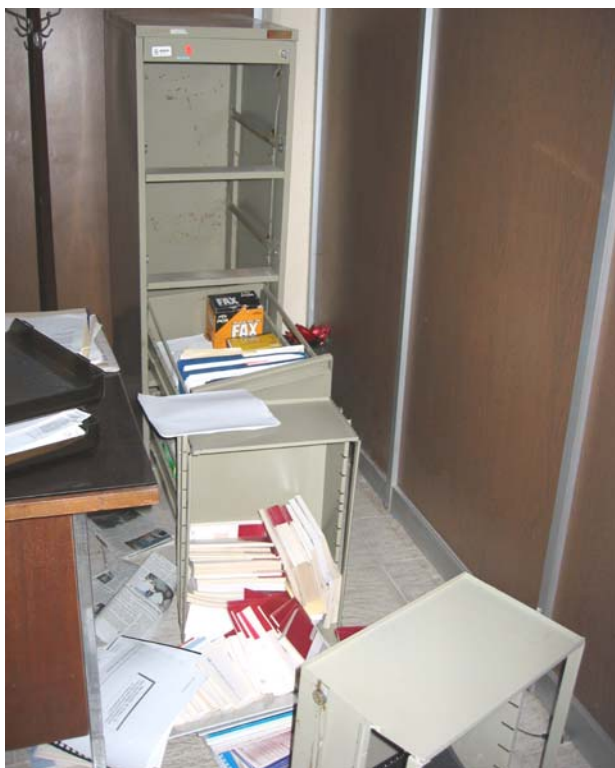
**Figura 11.9** Caída de archiveros

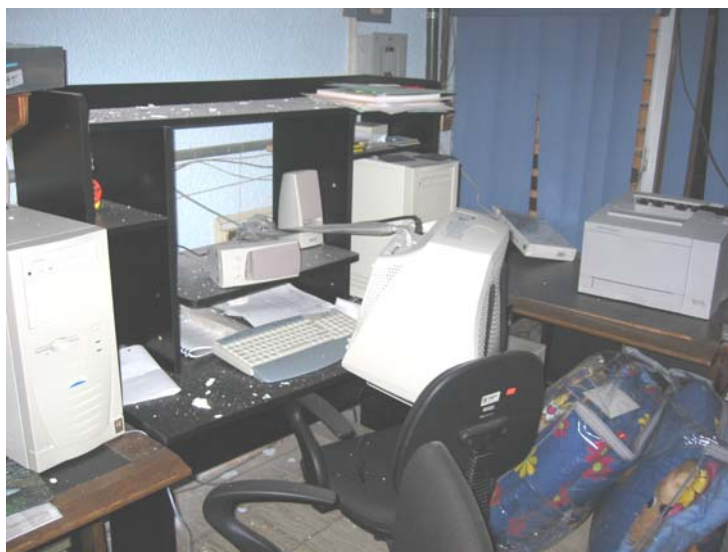
**Figura 11.10** Caída de equipo de cómputo

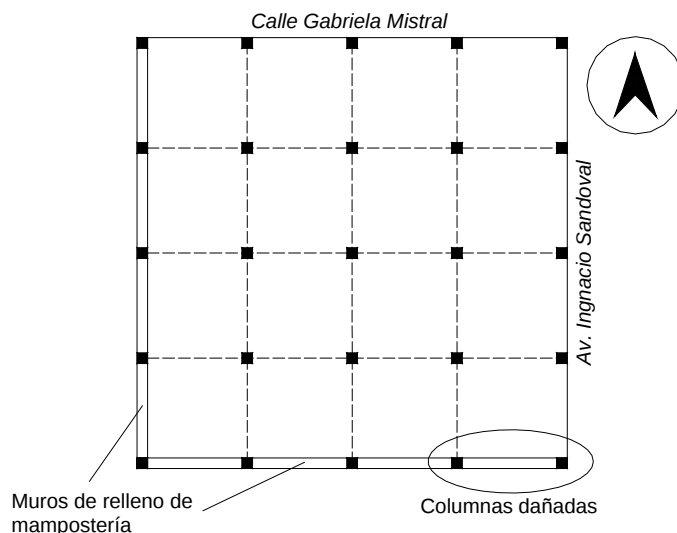
**Figura 11.11** Planta esquemática del edificio de las oficinas administrativas del ISSTE

El daño estructural en el edificio sólo se observó en dos columnas del primer nivel (Fig. 11.11), y se debió al choque con otro edificio colindante, producto de la flexibilidad del sistema estructural y a que por tratarse de un edificio esquinero tiene efectos de torsión debido a que en las colindancias tiene muros de relleno (Fig. 11.11).

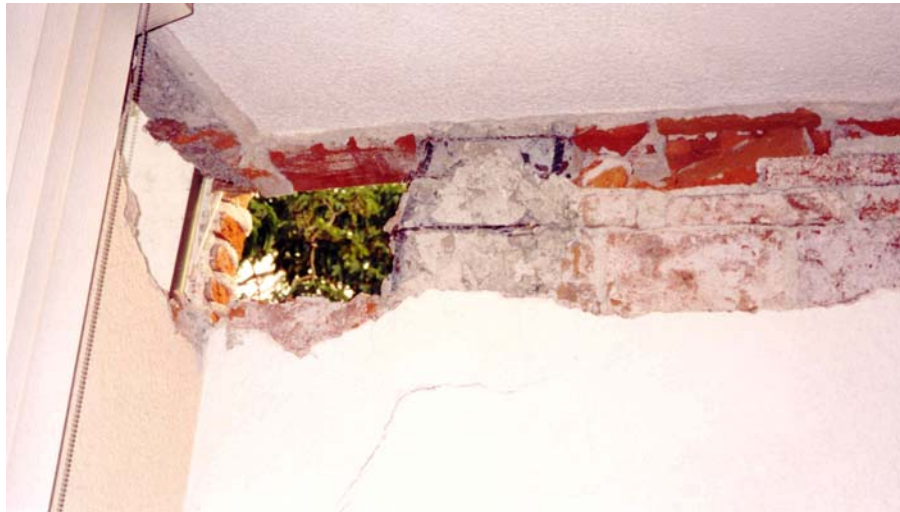
En la figura 11.12 se muestra el daño en una de las columnas del primer nivel y en la figura 11.13 una vista frontal del choque del edificio de las oficinas administrativas del ISSSTE con el edificio colindante.

**Figura 11.12** ***Daño en una columna de esquina del edificio de oficinas administrativas del ISSSTE***

intensidad similar al de Tecomán, Colima, los edificios de uso común, como el de las oficinas administrativas del ISSSTE, deberían satisfacer los requerimientos del estado límite de servicio, es decir, presentar sólo algún daño muy ligero en los elementos no estructurales, como muros divisorios y fachadas. Por el daño observado, al edificio en cuestión, es necesario agregarle rigidez lateral, con ello se limitarían los desplazamientos laterales y por tanto se reducirían los niveles de daño ante sismos futuros.

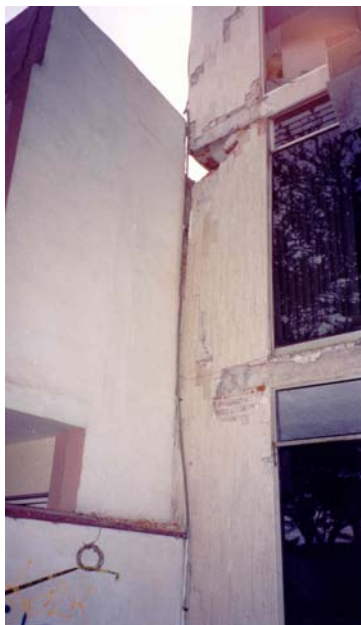
**Figura 11.13** ***Choque del edificio de las oficinas administrativas del ISSSTE con la construcción vecina***

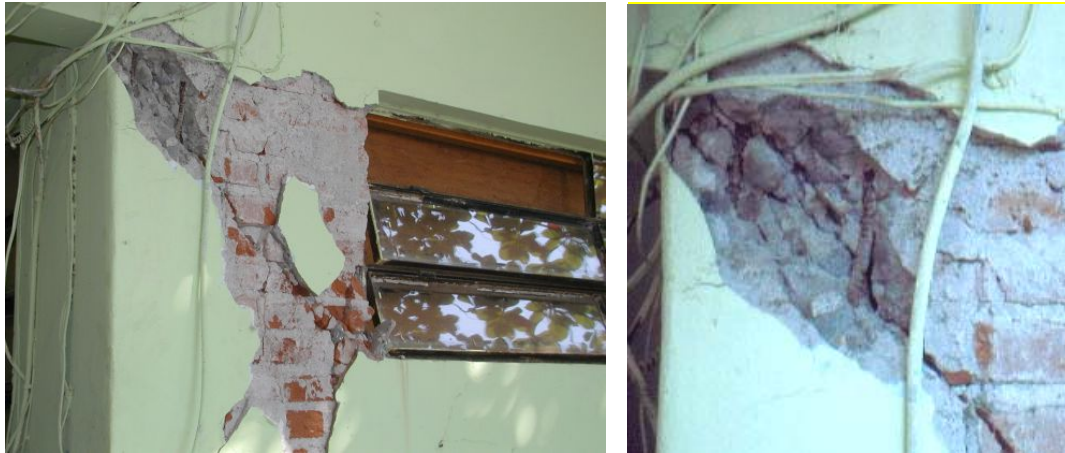
En la figura 11.14 se muestra uno de los segmentos en planta baja, donde el daño por agrietamiento inclinado inicia en la esquina de la abertura para ventana, fracturando los tabiques y penetrando en el único castillo que tenía este elemento. En dicho castillo fue notoria la conveniencia de contar con estribos más próximos en las zonas donde se espera este tipo de daño, como en los extremos de los castillos, ya que, a falta de los mismos, la única resistencia adicional la proporcionó la deformación de las barras longitudinales (en doble curvatura) trabajando como dovela.

**Figura 11.14** Agrietamiento en un segmento de muro con penetración en el castillo

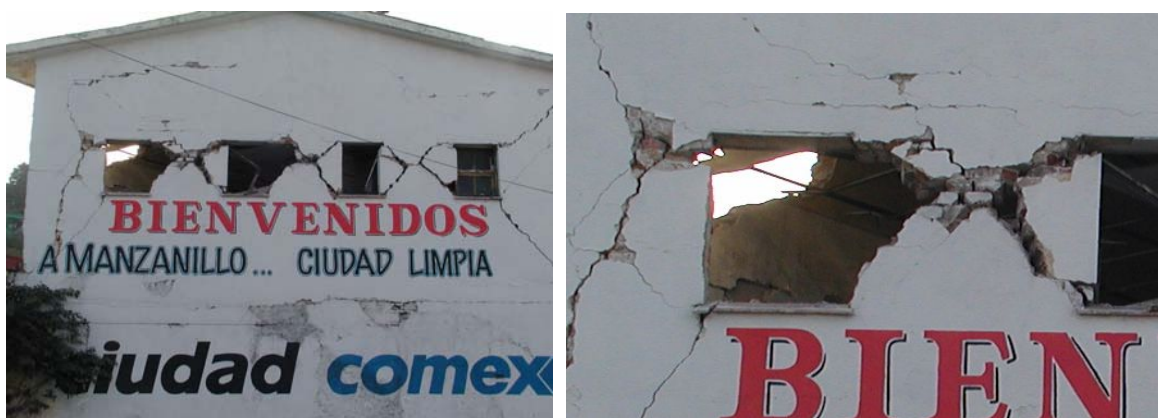
Frente al malecón y muelle fiscal se observó una edificación que, según información proporcionada por un agente de tránsito del lugar, era propiedad del Ayuntamiento de Manzanillo. Consta de dos niveles, con techo de losa de concreto a dos aguas. La estructuración era a base de muros de mampostería de piezas macizas de arcilla. En algunos de los muros se observó la presencia de elementos de concreto de confinamiento (castillos y dalas). Sin embargo, fue evidente la falta de estos elementos de confinamiento en los muros de fachada con aberturas para ventanas, por lo que esta parte se comportó como mampostería simple. En la figura 11.17 se presenta el daño observado en el inmueble.

**Figura 11.17** Daño en muros de mampostería sin confinamiento en Manzanillo, Col.

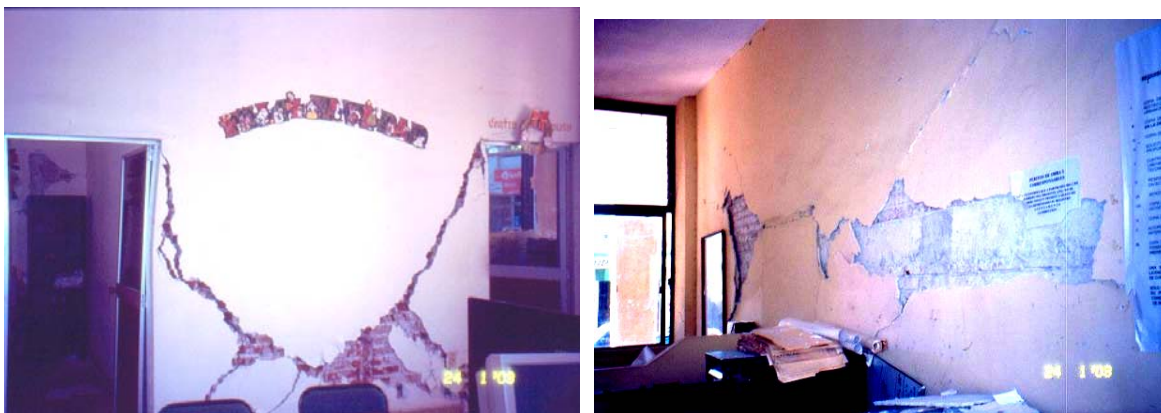
Se identificó una serie de muros divisorios de mampostería que sufrieron daño severo. Estos muros se ubican en la dirección corta (Norte-Sur) dentro de los marcos, por lo que trabajaron como muros diafragma. En la figura 11.20 se muestra el daño mediano a severo, en especial el caso de un muro de mampostería simple con aberturas para puertas.

**Figura 11.20** Daño en muros divisorios de mampostería

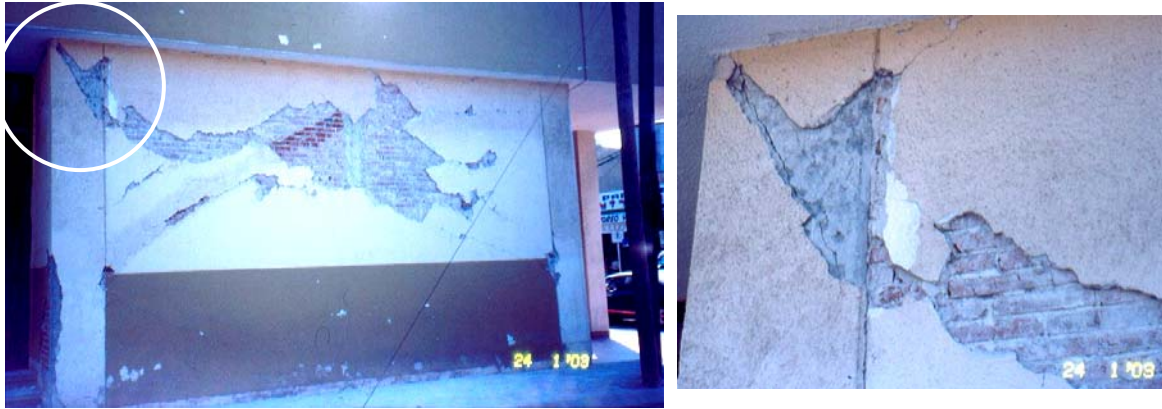
En general el daño estuvo concentrado en muros de mampostería que, según los encargados del inmueble, ya habían sufrido daños en sismos anteriores y se habían "reforzado" con dadas a media altura. La estructura de concreto se encontró prácticamente intacta, salvo dos o tres daños locales bien identificados. Uno de estos daños se debió al muro diafragma de la fachada Oeste, donde se generó un agrietamiento inclinado por cortante en el extremo superior de la columna (Fig. 11.21).

**Figura 11.21** Daño en muro diafragma y penetración de la grieta inclinada en el extremo superior de una columna

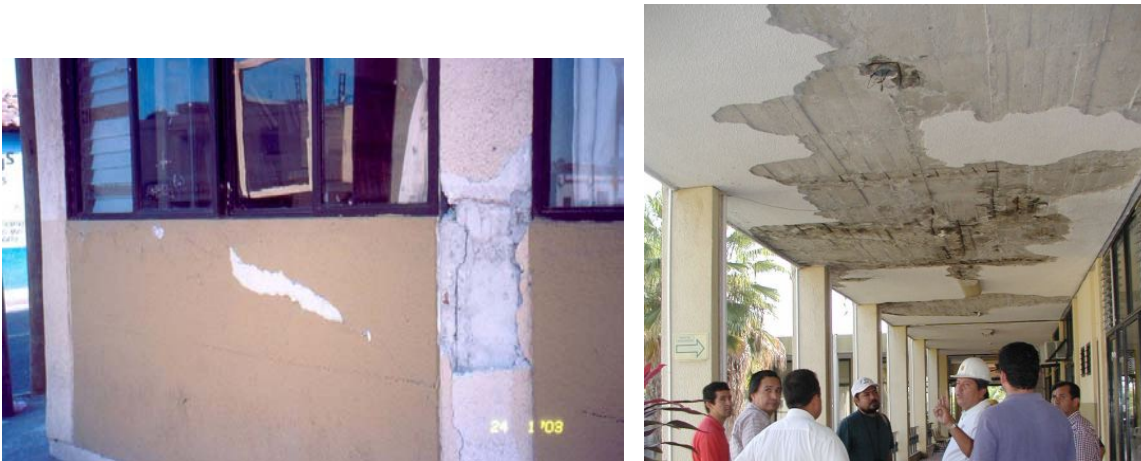
Otro daño observado en columnas de concreto fue debido a la restricción impuesta por el pretil de mampostería, ya que al no estar desligados éstos, no permite la libre deformación de la columna además de acortar su altura libre (Fig. 11.22a). Además de estos daños causados por el sismo se identificó un severo caso de oxidación en el acero de refuerzo de la losa de la azotea. Esto se pudo observar en el pasillo interno de la planta alta como se muestra en la figura 11.22b.

**Figura 11.22** a) Daño por flexión en columna restringida por pretil; b) Deterioro en la losa y su acero

De la observación de la estructuración del edificio, así como del daño registrado, se identificó que la estructura de marcos de concreto resultó relativamente flexible ante fuerzas laterales, lo que provocó el daño en los elementos de mampostería. Sin embargo, la estructura de concreto se encontró prácticamente intacta y se considera que los daños de tipo estructural no ponen en peligro la estabilidad del inmueble. Las recomendaciones planteadas durante la visita fueron en el sentido de realizar una revisión analítica de la estructura para determinar si es conveniente eliminar o desligar los muros diafragma dando más flexibilidad a la misma, o en su caso, si conviene rigidizar la estructura reparando y reforzando el sistema de muros, o incluso, recurriendo a otros sistemas convenientemente distribuidos en planta y en elevación.

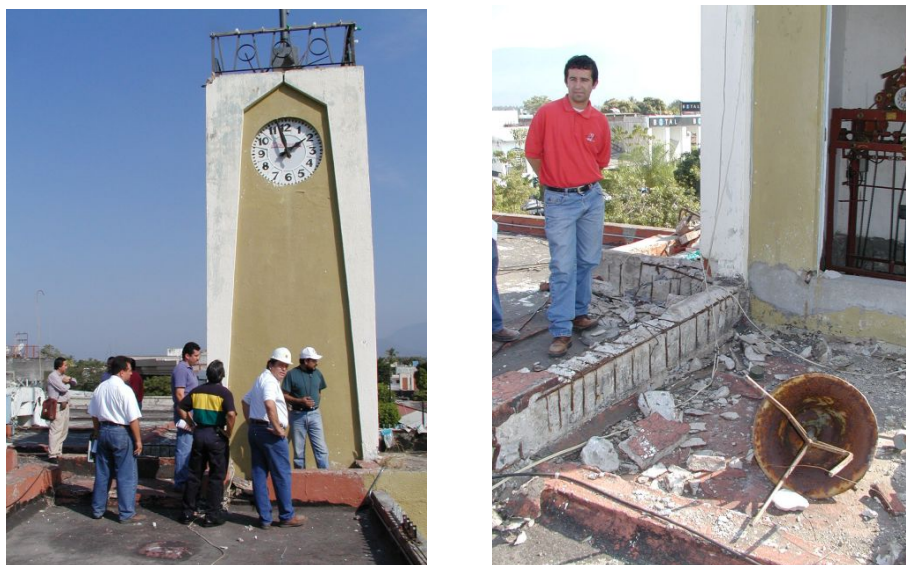
Un elemento vulnerable adicional que se identificó fue la torre donde se encuentra el reloj. Según se pudo apreciar, ésta se desplantó sobre la azotea sin una adecuada liga a la estructura del

edificio. Se observó daño en las vigas de concreto en la base de la torre, así como un deterioro por corrosión del acero de refuerzo. Una alternativa planteada fue eliminar este apéndice. En la figura 11.23 se muestra este elemento.

**Figura 11.23** Apéndice para el reloj del Palacio Municipal de Tecomán, Col.

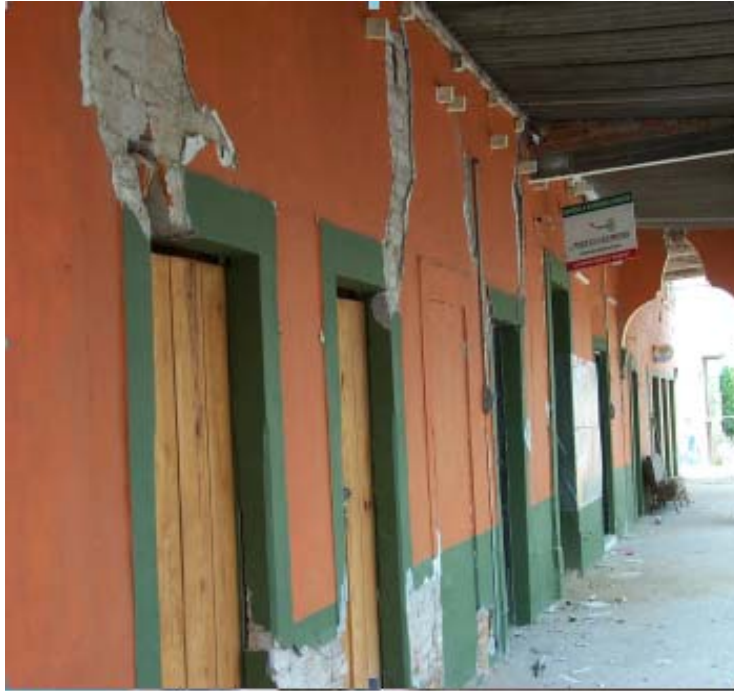
En lo que se refiere a los edificios públicos, fueron pocos los casos en los que se detectaron daños, destaca el caso del edificio de la Presidencia Municipal de Zapotitlán de Vadillo, construido con muros de mampostería simple y sistema de techo de bóveda catalana. La figura 11.24 muestra una vista general del edificio, en ella que se aprecian los daños en los arcos de la fachada. En los muros de caga hubo gritas (Fig.11.25), debido a la ausencia de elementos confinantes de concreto, dalas y castillos.

**Figura 11.25** Agrietamiento diagonal de los muros de carga de la Presidencia Municipal de Zapotitlán de Vadillo

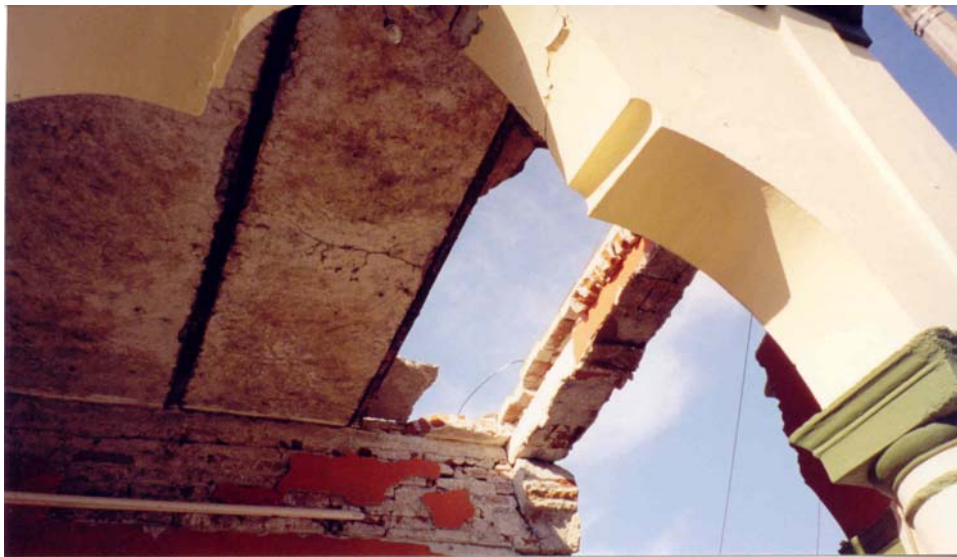
También, se observaron daños en el sistema de techo, su deficiente desempeño provocó daños como el que muestra la figura 11.26.

**Figura 11.26** Caída de parte del techo de bóveda catalana de la Presidencia Municipal de Zapotitlán de Vadillo

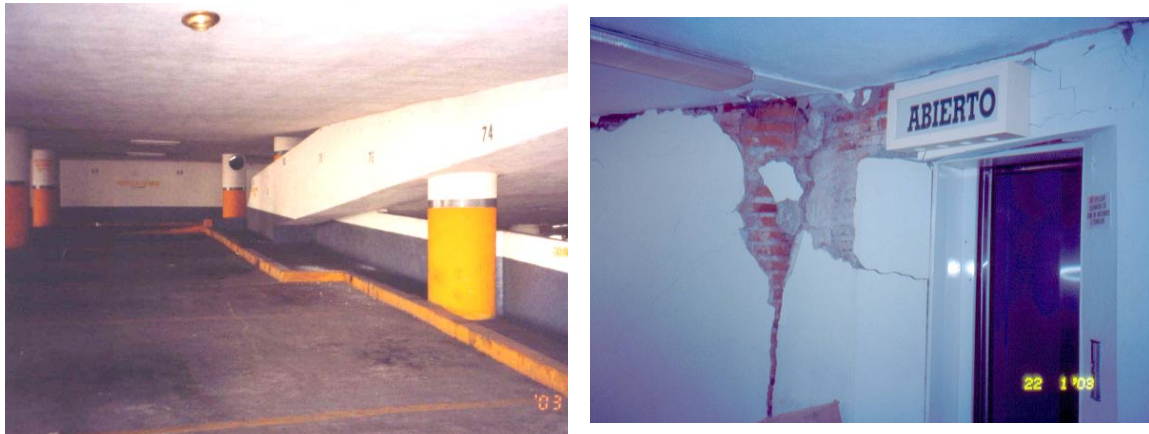
La altura libre de las columnas circulares es de 2.45 m, pero en la zona de la rampa se forman columnas cortas de 1.6 m de altura. No obstante, la estructura de concreto se observó intacta. En la colindancia Este y Sur se cuenta con muros de mampostería confinada de tabique macizo de arcilla. Estos muros sufrieron agrietamiento y aplastamiento en la unión entre muro y losa, así como algunos agrietamientos en el muro junto al elevador Sur (ver Fig.12.2). Se explica este daño por la diferencia en compatibilidad de deformaciones de la estructura de concreto con losa plana relativamente flexible y los muros de mampostería que son rígidos y frágiles. Se determinó que la seguridad del inmueble no está comprometida.

**Figura 12.2** Vista interna del edificio y daño en el muro junto al elevador Sur

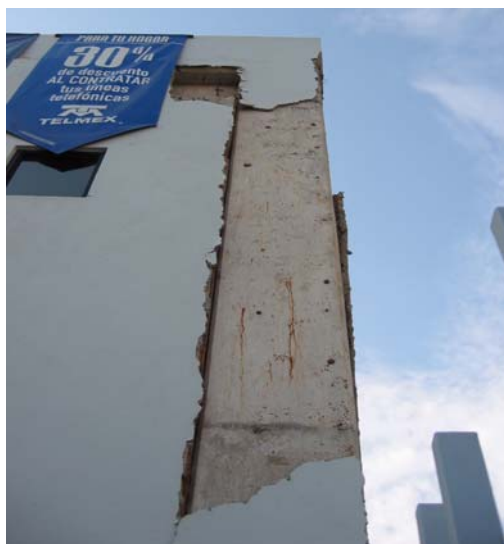
Se trata de un edificio localizado en la calle Constitución, colonia Jardines de la Corregidora. No se pudo tener acceso al edificio por lo que sólo se observó el daño que la construcción tenía en la fachada, en ella se detectó únicamente daño en elementos no estructurales. Un ejemplo es daño en un muro de relleno deficientemente desligado de los elementos estructurales, figura 12.3. Otro defecto que se apreció es que los aplanados fueron colocados sin proporcionar suficiente adherencia a los elementos estructurales, además de tener un espesor considerable y no incorporar en ellos la junta que desliga los muros de relleno y los elementos estructurales (ver Fig. 12.4).

**Figura 12.4** *Caída del aplanado en un elemento estructural por defectos constructivos*

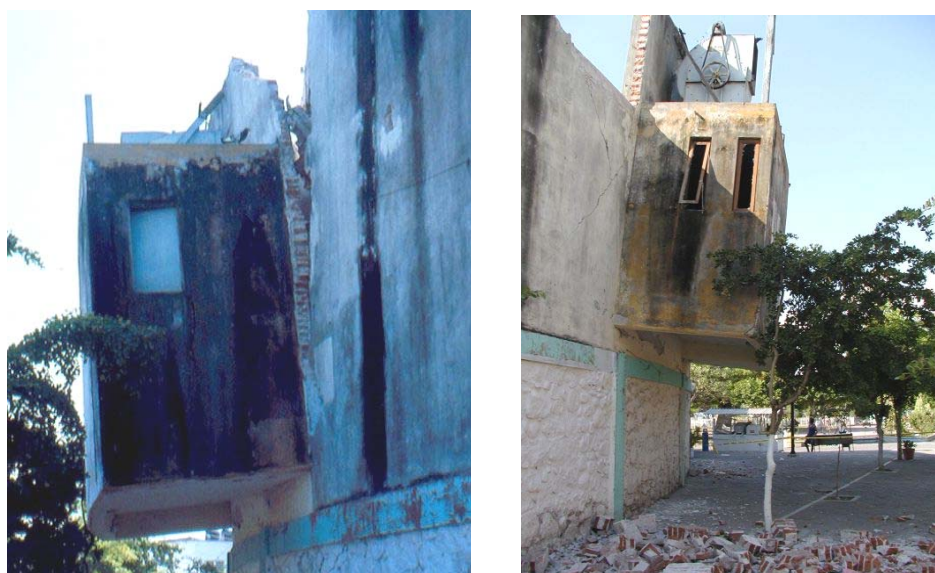
Una estructura que sufrió daño fue una vieja sala de cine de la cabecera municipal de Armería. El daño se tuvo en la cabina de proyección que estaba construida como una saliente en voladizo en la parte posterior del inmueble, fuera del lindero del mismo. Dicha habitación no colapsó, pero quedó fuertemente inclinada hacia la vía pública, presentándose grietas además de la dislocación del muro en donde estaba incrustada esta sala de proyección (Fig. 12.5).

**Figura 12.5** *Daño e inclinación de la cabina de proyección*

Es claro que el daño se debió a la combinación de la forma de la estructuración de este elemento en voladizo y al movimiento del terreno que provocó la rotación de este cuerpo sobre el eje horizontal en su base. La fractura y daño de los muros dejaron a este cuerpo sostenido solamente por la acción de las vigas de concreto en su base, mismas que, aun sufriendo una importante rotación, evitaron el colapso del elemento. Según autoridades del municipio el inmueble estaba en desuso tiempo atrás y destinado a la demolición.

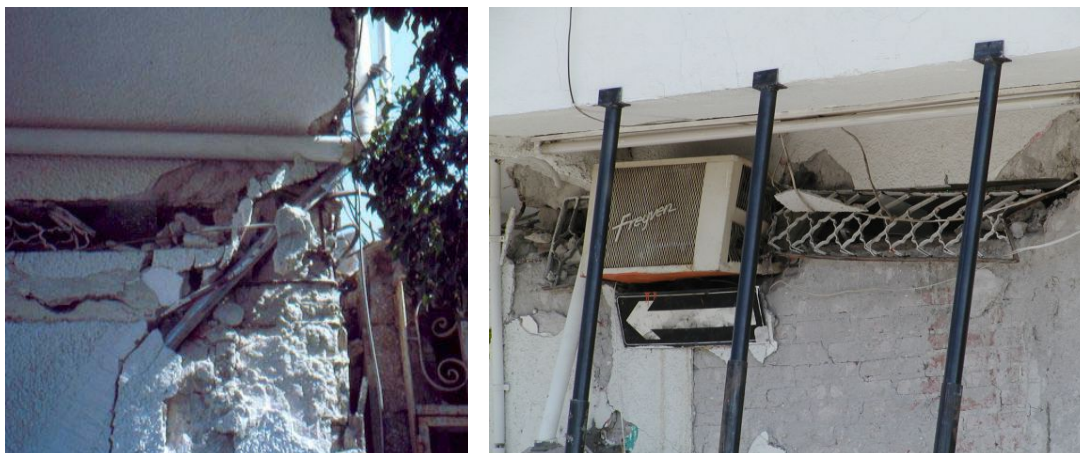
Aprovechando la losa en volado tipo marquesina, se construyeron muros al paño de la misma (por cierto fuera de su colindancia invadiendo la vía pública) en el segundo nivel. Dichos muros sufrieron agrietamientos inclinados en forma importante. La daño principal se produjo al fallar las columnas cortas en una de las fachadas principales (a la derecha en la figura 12.7). En esta fachada existía una abertura para ventilación de 45 cm de altura, interrumpiéndose los muros y sólo quedando las columnas de concreto reforzado. Esta parte del edificio bajó más de 25 cm al destruirse los tramos de columna en la zona de la ventila. Este fenómeno es muy conocido, ya que toda la fuerza horizontal es tomada por los reducidos tramos de columna y se generan fuerzas cortantes excesivas para las mismas. La otra fachada contaba con una distribución similar de

columnas, pero en ella los muros eran continuos desde la base hasta la losa por lo que no tuvo mayores daños.

**Figura 12.7** Destrucción de las columnas cortas, nótese por la rejilla el descenso de la estructura en más de 25 cm en la abertura para ventilación

Esta estructura fue desalojada y se apuntaló la fachada que sufrió el colapso de los elementos referidos. Es casi seguro que el dictamen en esta estructura haya sido la demolición.

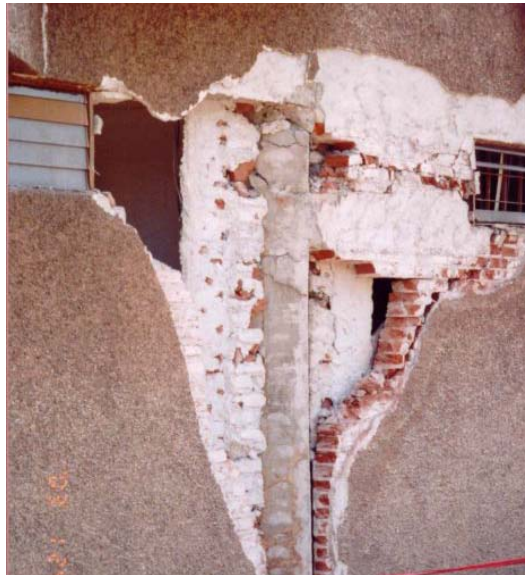
En los muros de la planta baja de las fachadas se presentó daño en la interacción de éstos con las columnas. Cabe decir que, a modo de muros diafragma, estos muros rellenaban la crujía dentro del marco de vigas y columnas, pero haciendo contacto con las columnas en un plano a  $45^\circ$  respecto al eje del muro visto en planta. Debido a esto y por la deformación lateral del marco, se provocaron fuerzas sobre los muros fuera de su plano con el consiguiente daño (Fig. 12.9).

**Figura 12.9** Daño de muros que hacían contacto con columnas giradas  $45^\circ$  en planta

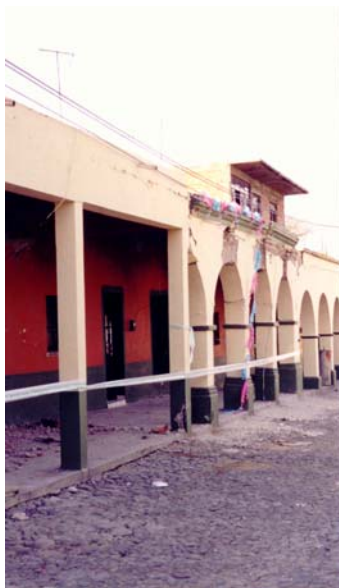
El sismo de Tecomán, Colima, provocó daños en los comercios de la plaza central de Zapotitlán de Vadillo, todos construidos con mampostería simple, techo de bóveda catalana y un sistema de arcos al frente, formando portales peatonales, la figura 12.10 muestra una vista general de las construcciones.

**Figura 12.10** Vista general de los comercios de la plaza central de Zapotitlán de Vadillo

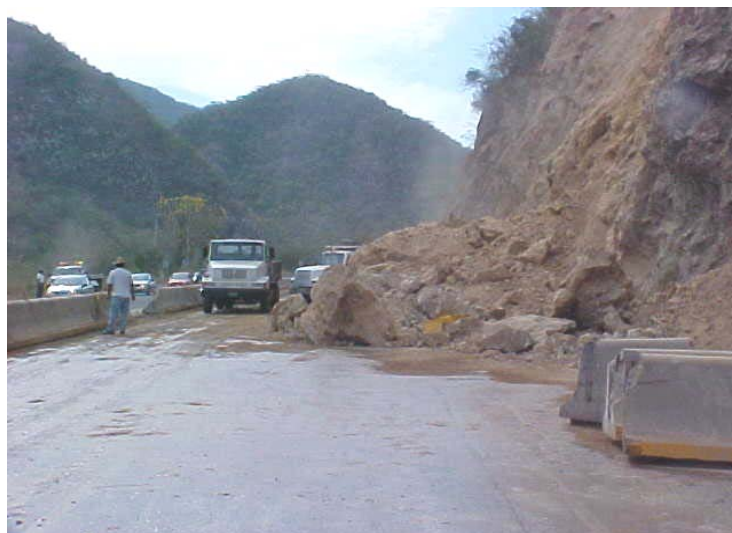
En la figura 13.7 se puede observar uno de los ejemplos más claros sobre el tipo de afectaciones que tuvieron la mayoría de las vías de comunicación. Obsérvese el tamaño de las rocas, tomando como referencia la altura del módulo de la barrera separadora.

**Figura 13.7 Derrumbes en el tramo de La Salada que se ubica en la carretera Colima–Tecomán**

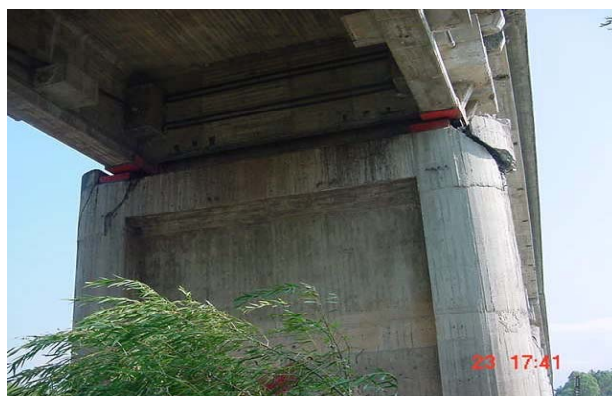
Uno de los mayores efectos destructivos del sismo ocurrió en el municipio de Tecomán, donde fueron afectados alrededor de 58 kilómetros de vías de comunicación, y donde se localizó el percance del puente de Coahuayana ubicado en los límites de los Estados de Michoacán y Colima. En este caso se registró la destrucción de la totalidad de los topes antisísmicos en los 13 apoyos. Fue este daño a la infraestructura del puente el que recibió el monto mayor de las afectaciones, con más del 56% del total. En la figura 13.8 se muestra parte del daño en el puente referido.

**Figura 13.8 En la parte superior de la pila se observa a ambos lados que los topes de los sismos fallaron en los desplazamientos laterales de la losa del puente**

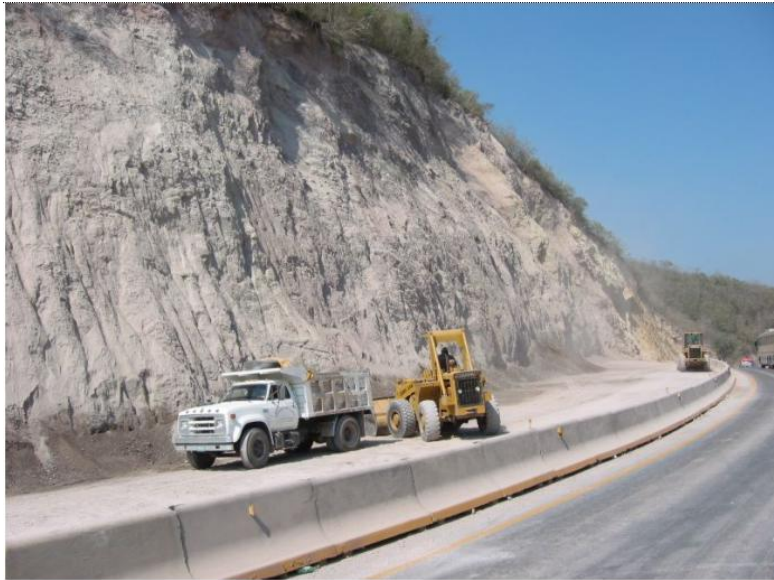
En la autopista que va entre Manzanillo y Colima se registraron derrumbes (figura 13.9).

**Figura 13.9 Derrumbes en la Autopista 110 entre Manzanillo y Colima**

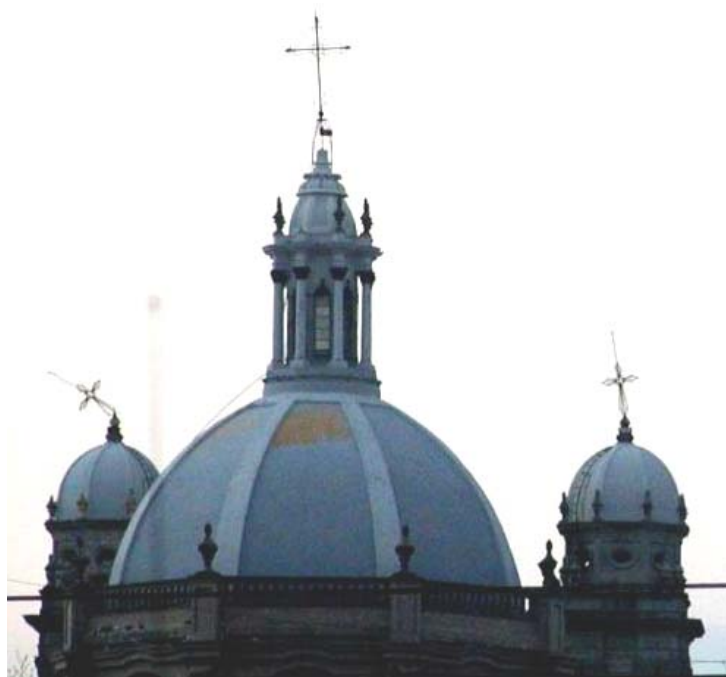
Dentro de este rubro los daños fueron de consideración, aunque en general no ponen en peligro la estabilidad de las construcciones, sobre todo los que ocurrieron en los Templos del Sagrado Corazón de Colima consistentes en daños severos en muros, arcos y desprendimientos de

aplanados, y en el Templo de San Felipe de Jesús, también de Colima, que presentó grietas en la fachada, en la torre y en los apoyos del campanario (véase la figura 13.10).

**Figura 13.10** Daños a las cruces de la Catedral, Colima
