**NORMA PARA LA EVALUACIÓN
DEL NIVEL DE DAÑO
POR SISMO EN ESTRUCTURAS Y
GUÍA TÉCNICA DE REHABILITACIÓN**

**(ESTRUCTURAS DE
CONCRETO REFORZADO)**

Coordinación de Investigación
ÁREA DE INGENIERÍA ESTRUCTURAL Y GEOTECNIA

CENTRO NACIONAL
DE PREVENCIÓN DE DESASTRES

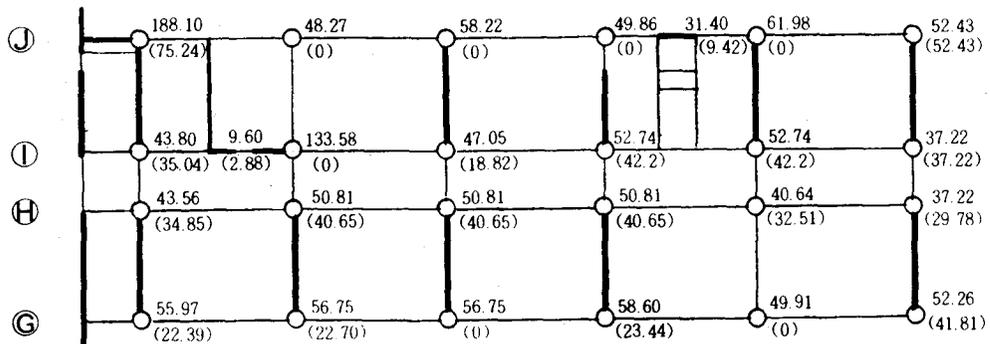
Figura 7.4. Resistencias ante carga axial en toneladas - los valores en los paréntesis son las resistencias después del daño (tercer nivel)

g. La resistencia posterior al daño, se obtuvo multiplicando la resistencia anterior al daño Q_u por η . En los paréntesis de la figura 7.4, se muestra la resistencia posterior al daño, y los números fuera del paréntesis son la resistencia anterior al daño.

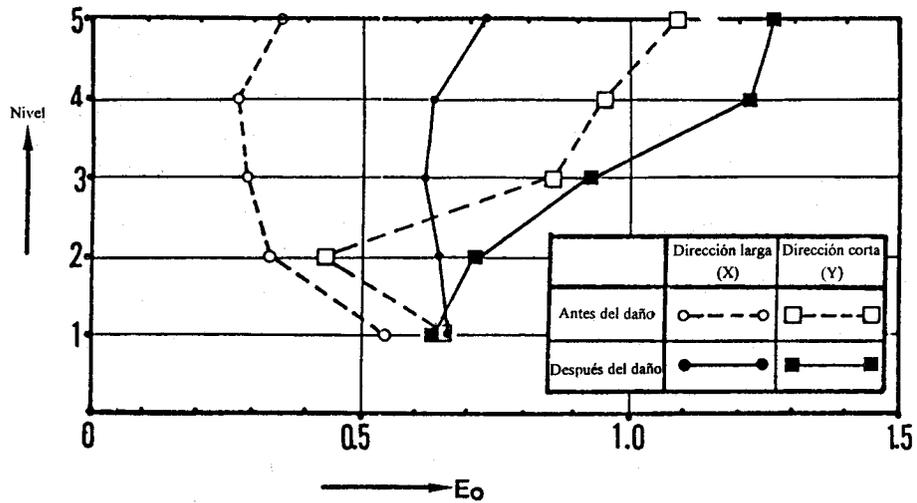
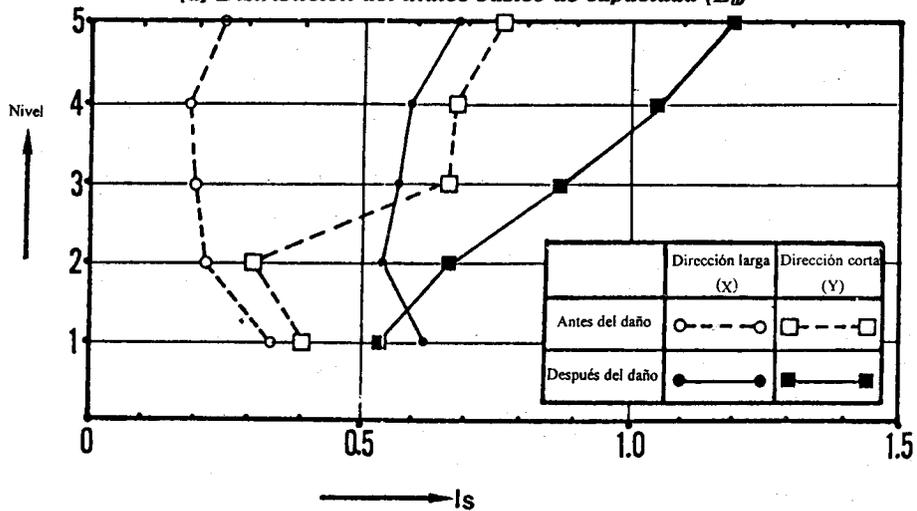
Figura 7.12. Comparación de la capacidad y comportamiento antisísmico antes y después del refuerzo

a. Se mejoró bastante la resistencia y la capacidad de deformación de los elementos, principalmente en la dirección larga de los niveles 3 a 5. En consecuencia, el índice básico de capacidad E_0 aumentó tanto en la dirección larga de cada nivel, excepto en el sótano, como en la dirección corta. En la dirección larga, el valor de E_0 anterior al daño fue 0.27 (para el nivel 4) y 0.55 (para el nivel 1), y los valores de E_0 posterior al refuerzo fueron de 0.61 (para el nivel 3) y 0.72 (para el nivel 5). En la dirección corta, los valores fueron 0.44 (para el nivel 2), 1.10 (para el nivel 5) antes de la reparación, y 0.63 (para el nivel 1) y 1.26 para el nivel 5) después de la reparación. (figura 7.12(a))

c. Considerando el índice de resistencia sísmica de estructuras I_s , se observan aumentos desde 0.20 hasta 0.58 (2.9 veces) en la dirección larga del nivel 3, desde 0.19 hasta 0.60 (3.2 veces) en la misma dirección del nivel 4, desde 0.31 hasta 0.67 (2.2 veces) en la dirección corta del nivel 2, logrando así la meta de la capacidad y comportamiento sísmico. (figura 7.12(b))

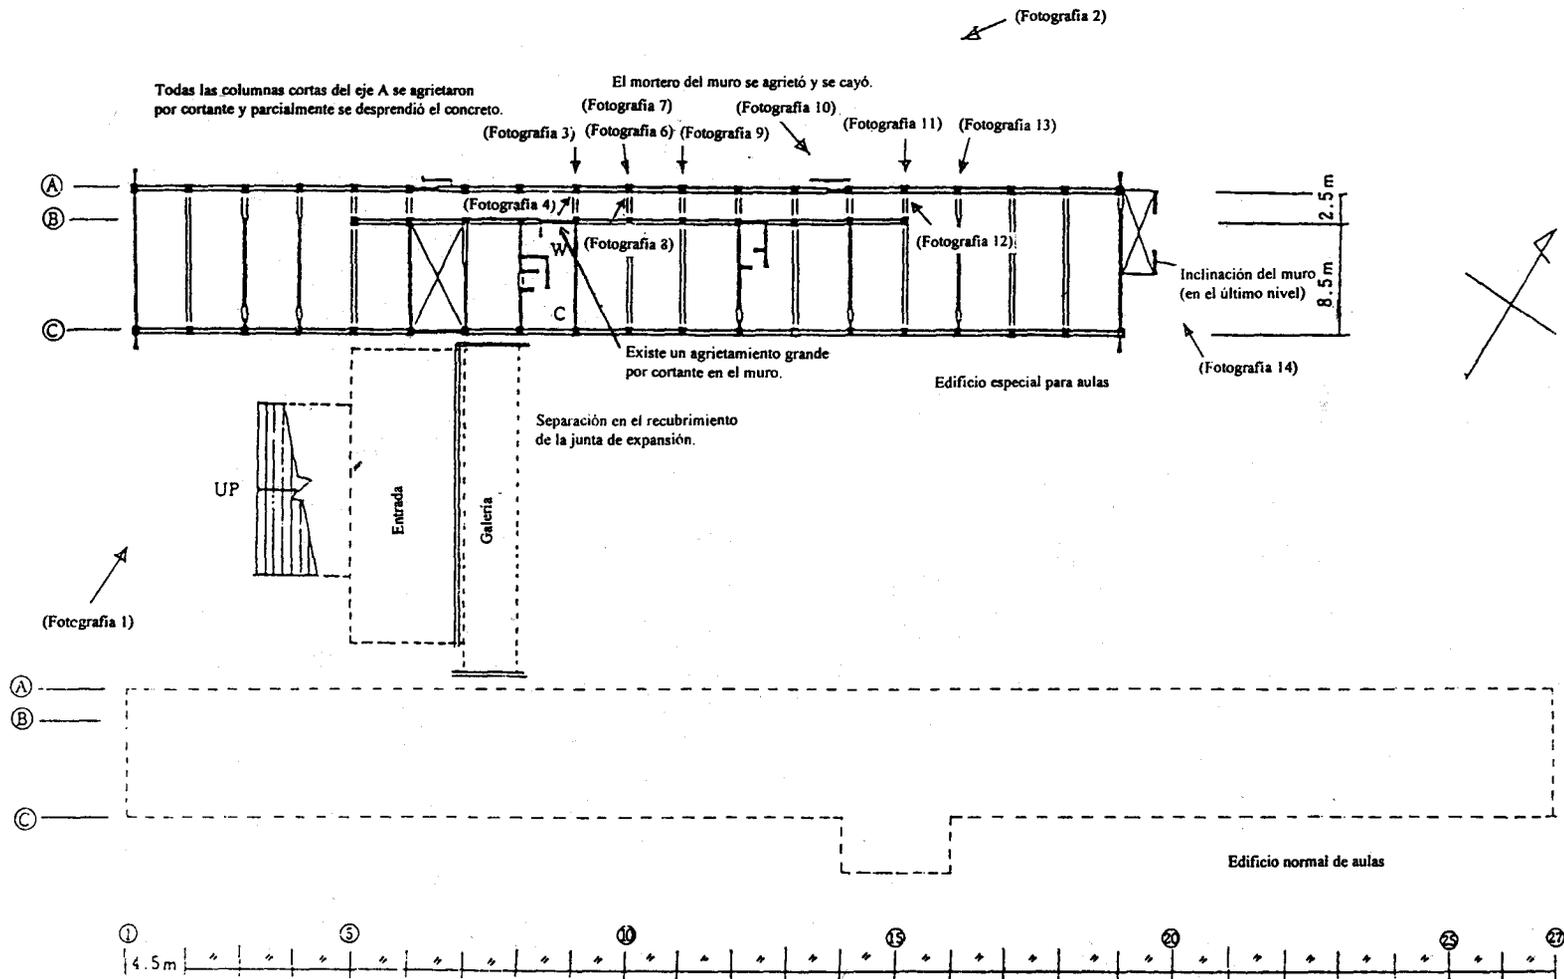
Figura 3.1 Planta del primer nivel de la preparatoria Seitou y la condición de daño

En la figuras 3.1, 3.2 y las fotografías 3 a 14, se muestra el resumen del daño del edificio (referencia 6). El daño se concentró en el marco exterior norte; en el marco exterior sur y los marcos de la dirección corta no se presentaron daños significativos. Consultando estos datos, se puede resumir la condición de daño como sigue:

- No hubo asentamientos del terreno ni desplomo.
- Aunque se puede evaluar el daño del edificio total como medio, existen algunas partes que sufrieron daño severo a grave.
- En la dirección corta, casi no se observó daño, ni en el marco sur de la dirección larga. Las columnas del marco interior en la dirección larga prácticamente no sufrieron daño, aunque los muros no estructurales, especialmente del nivel 1, presentaban agrietamiento diagonal. Al contrario, muchas columnas cortas y muros no estructurales del marco norte presentaron agrietamiento severo (fotografía 2 y figura 3.2).

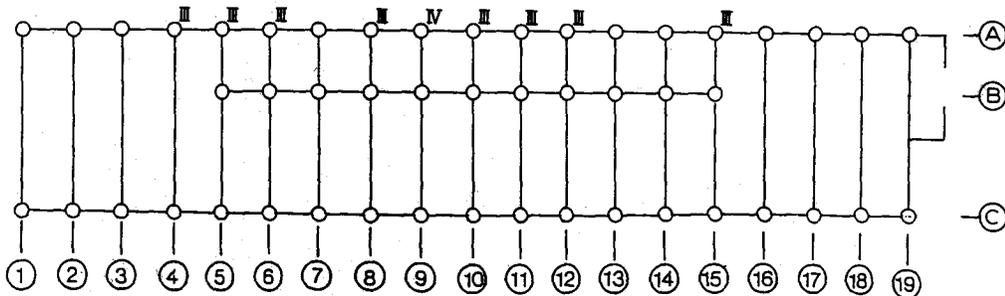
Figura 4.1. Condición de daño en las columnas del primer nivel del edificio especial de aulas de la preparatoria Seitou (nivel de daño mayor o igual a III)

En la figura 4.1, se muestra la condición del daño de las columnas con nivel de daño mayor a III en la planta baja.

$$\frac{\text{Número de columnas con nivel de daño IV}}{\text{Número de columnas exteriores investigadas}} = \frac{1}{38} \times 100 = 2.6\% \text{ Nivel da Daño A}$$

$$\frac{\text{Número de columnas con nivel de daño V}}{\text{Número de columnas exteriores investigadas}} = \frac{0}{38} \times 100 = 0\% \text{ Nivel de Daño A}$$

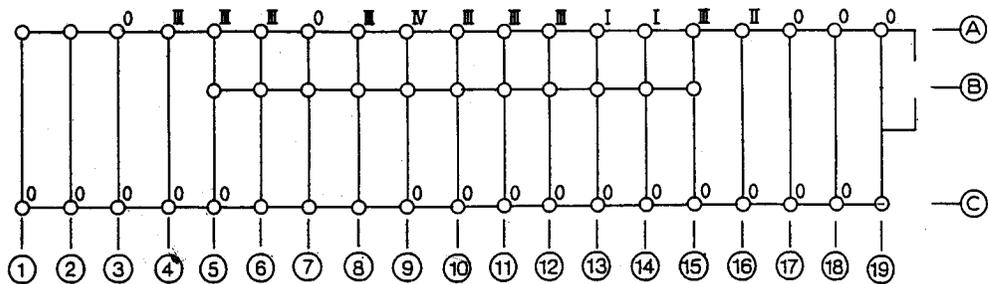
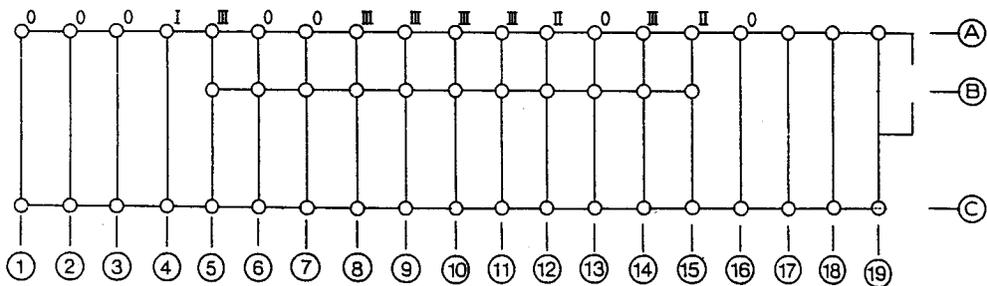
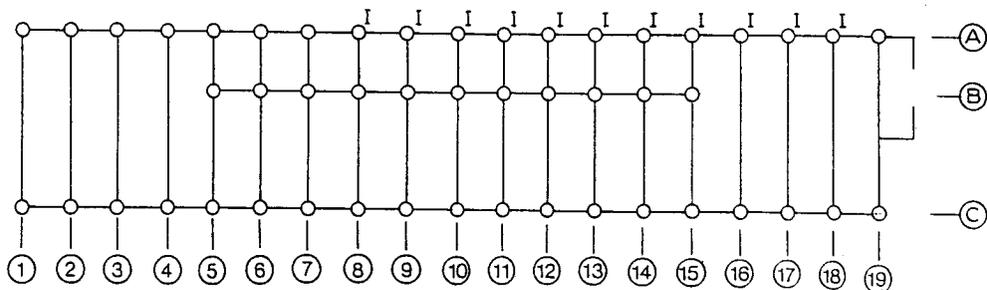
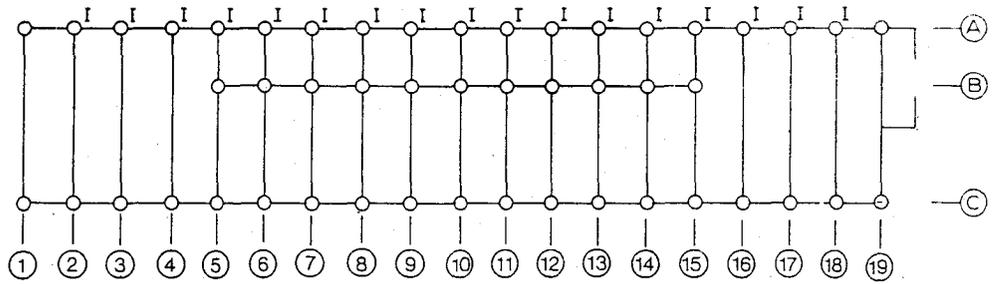
1) En las figuras 5.1 a 5.4, se muestran los niveles de daño de las columnas de cada nivel.

Figura 5.1. Condición de daño en las columnas del edificio especial para aulas de la preparatoria Seitou (primer nivel).

Figura 5.2. Condición de daño en las columnas del edificio especial para aulas de la preparatoria Seitou (segundo nivel).

Figura 5.3. Condición de daño en las columnas del edificio especial para aulas de la preparatoria Seitou (tercer nivel).

Figura 5.4. Condición de daño en las columnas del edificio especial para aulas de la preparatoria Seitou (cuarto nivel).

1) Las columnas del marco norte que presentaron agrietamiento por cortante, requieren de un proceso de reparación adecuada tal como inyección de resina epóxica. Se requiere una investigación más detallada, tal como la evaluación de la resistencia sísmica de la estructura anterior al daño, para evaluar la necesidad de refuerzo dentro del proceso de rehabilitación.

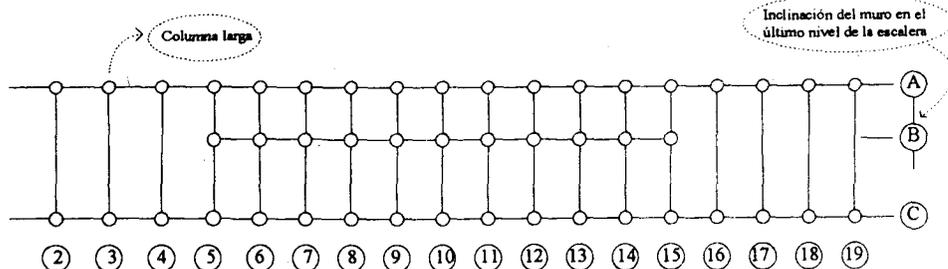
LOS NIVELES DE DAÑO EN LAS COLUMNAS DEL PRIMER NIVEL DEL EDIFICIO ESPECIAL PARA AULAS DE LA PREPARATORIA SEITOU
 PERSONA ENCARGADA: HIROSAWA

1. El daño es mediano en general, pero parcialmente es grave.
2. No se observa daño notable en los marcos sur e intermedio de la dirección larga.
3. En el marco norte, se observan agrietamientos notables por cortante en las columnas cortas de los niveles 1 y 2, y agrietamientos menores por flexión o por cortante en la mayoría de las columnas de los niveles 3 y 4.
4. Se está usando el edificio sin refuerzos. Hay que reforzar pronto, por lo menos, por la inyección de mortero y resina epóxica.
