SISMO DE
COYUCA DE
BENÍTEZ DEL
7 DE OCTUBRE
DE 2001,
ASPECTOS
SISMOLÓGICOS
Y SU IMPACTO
EN INFRAESTRUCTURA

DIRECCIÓN
DE
INVESTIGACIÓN

CENAPRED
MÉXICO

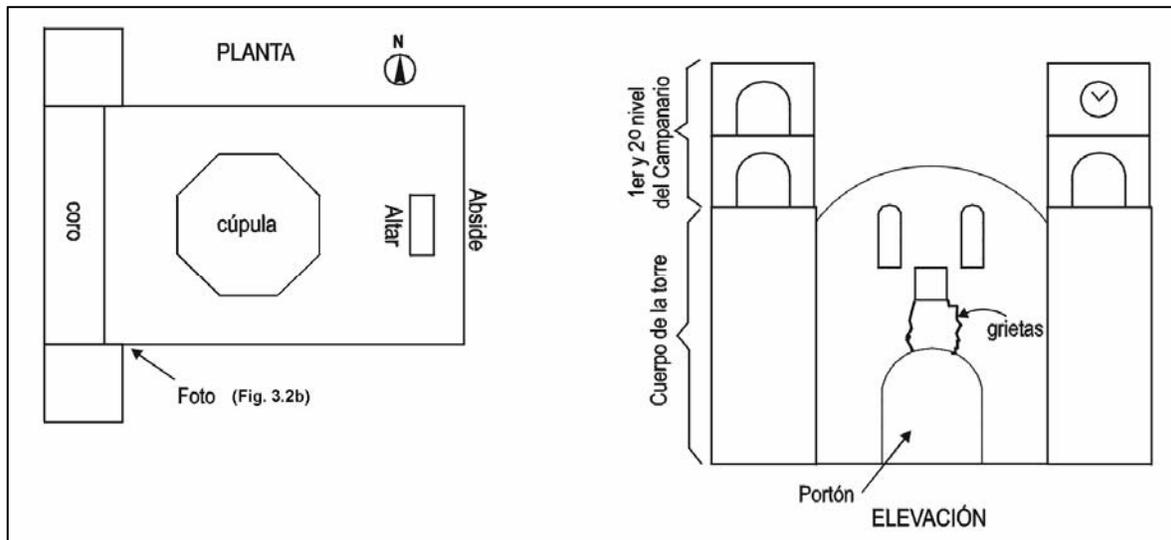
Figura 3.1 Planta y fachada principal de la iglesia de San Miguel Arcángel

El daño que se pudo observar fue el típico que se presenta en estructuras de este tipo (ver Meli, 1998; y Alcocer *et al.*, 1999). En la base de la cúpula, por el interior, se observó un agrietamiento desde la clave, bajando por un lado de la pechina. En la fachada se presentaron dos agrietamientos que corren desde la ventana del coro hasta el arco del portón (fig. 3.1).

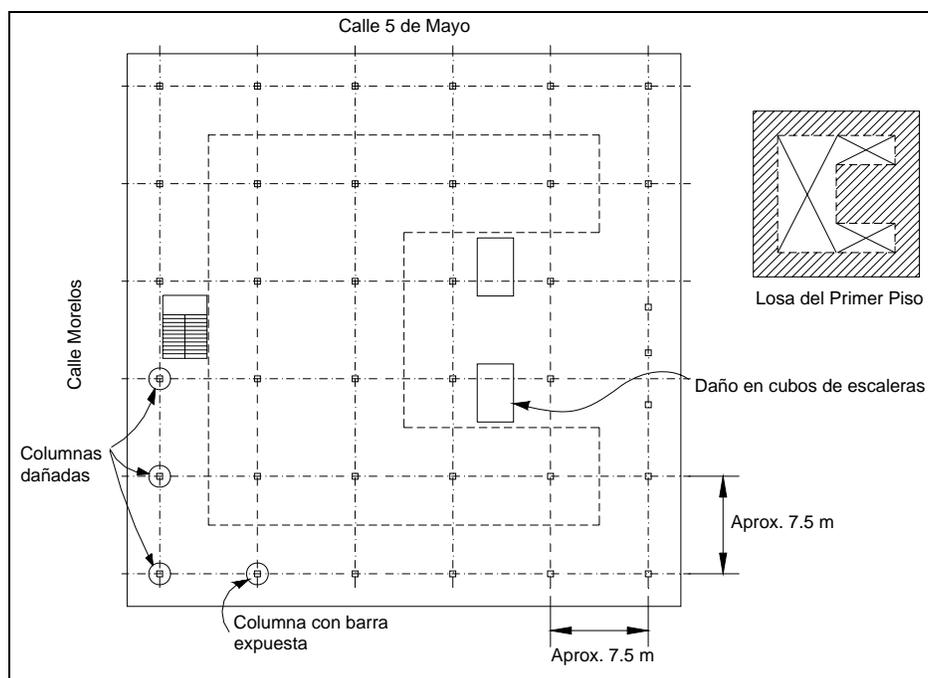
Figura 5.1 *Planta del Mercado Municipal*

cortas. Efectivamente, los tramos superiores de las columnas de periferia marcadas en la figura 5.1 tuvieron agrietamientos inclinados por tensión diagonal y grietas inclinadas en la zona de las esquinas de las columnas causadas por problemas de cortante y adherencia. Adicionalmente se presentó el aplastamiento incipiente de las esquinas de algunas de estas columnas evidenciando una falla por flexocompresión biaxial y por adherencia del acero de refuerzo. En la figura 5.2 se muestran las columnas dañadas.
