SERIE. IMPACTO SOCIOECONÓMICO  
DE LOS DESASTRES EN MÉXICO

CARACTERÍSTICAS E IMPACTO  
SOCIOECONÓMICO DE  
LOS PRINCIPALES DESASTRES  
OCURRIDOS EN LA REPÚBLICA  
MEXICANA EN EL AÑO 2006

**CENAPRED**  
CENTRO NACIONAL DE PREVENCIÓN  
DE DESASTRES

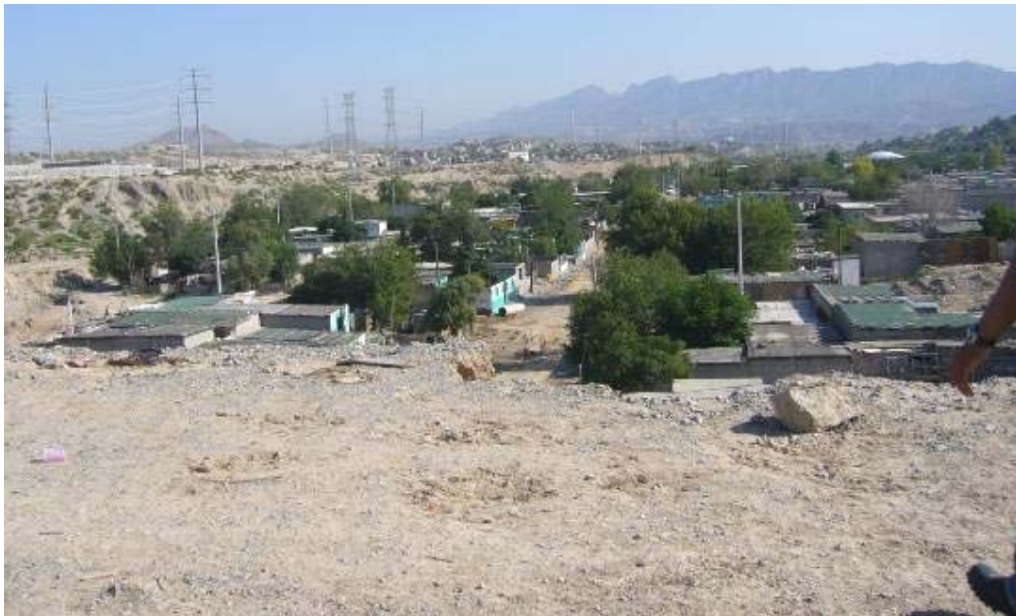
Se llevó a cabo un recorrido por diversos puntos y zonas de la ciudad, tales como diques y arroyos. De inmediato se observó que, en el caso de los diques, la edificación de viviendas llega prácticamente hasta aguas abajo de la cortina (figura 2.16), o bien, alrededor de las márgenes de los vasos (figura 2.17), lo que provoca que ante avenidas importantes las viviendas más próximas a los diques sufran daños por el incremento del nivel del agua en su embalse o por las descargas realizadas como medida de seguridad.

**Figura 2.16 Vista desde el dique La Fronteriza hacia aguas abajo**

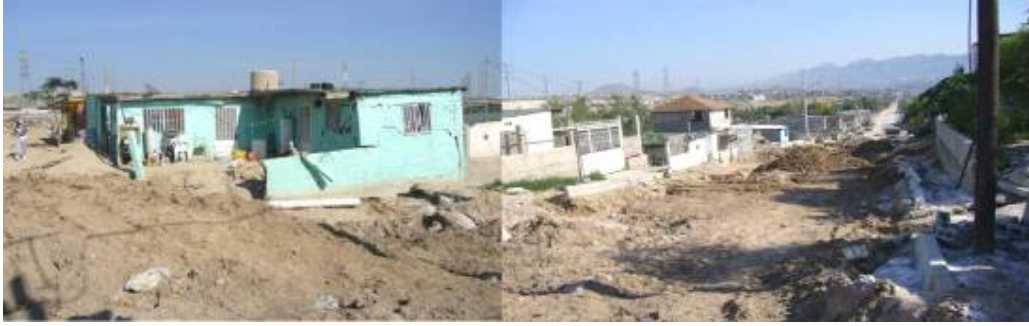
**Figura 2.19 Zona de viviendas cercana al dique La Fronteriza y calle cercana**

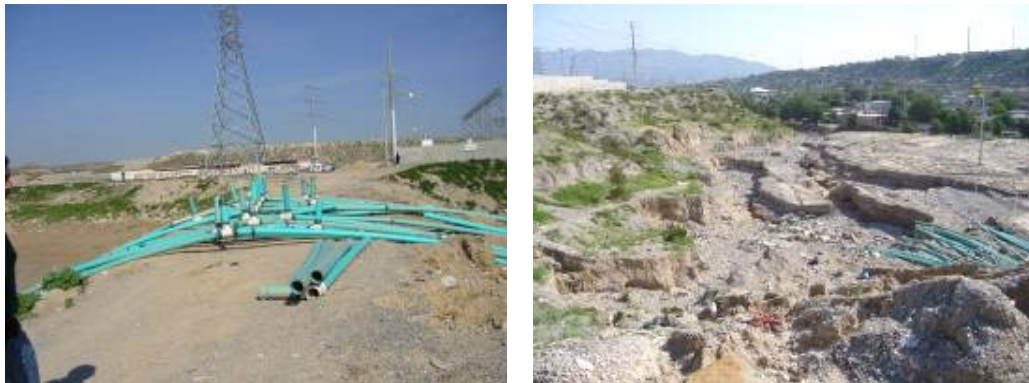
Durante el manejo de la emergencia se llevaron a cabo dos acciones fundamentales, a saber: primero se instaló una serie de sifones, para desalojar parte de los volúmenes que llegaban al embalse (figura 2.20); posteriormente, cuando lo anterior comenzaba a ser insuficiente, se abrió un tajo por la margen izquierda para incrementar los volúmenes de agua que estaban siendo desalojados por los sifones y, con ello, evitar la falla de la cortina (figura 2.21).

**Figura 2.20 Sifones sobre el dique La Fronteriza. Visita sobre la corona y hacia aguas abajo**

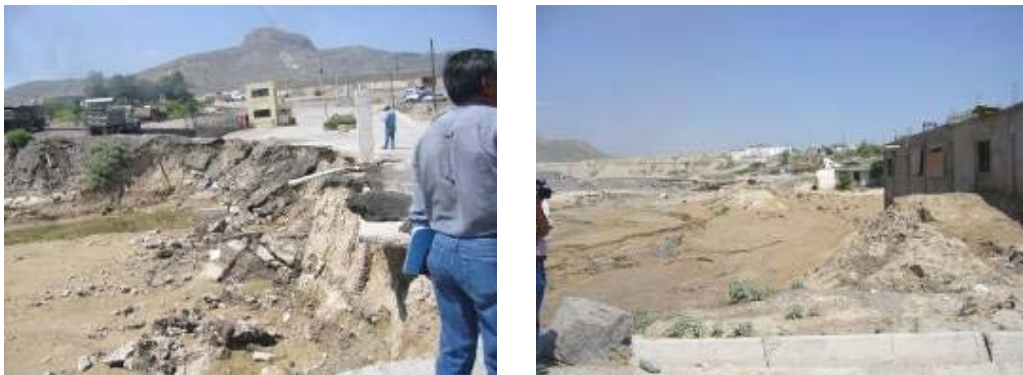
Otro dique que se visitó fue el de “La Trituradora”, que al parecer recibió una avenida súbita, de tal magnitud que ya desde que ingresó al vaso comenzó a causar daños en las viviendas cercanas a él (figura 2.23), de hecho es en este sitio donde cuatro personas fueron arrastradas por la corriente, provocando su muerte. Posteriormente la avenida fue tal, que rebasó la capacidad del vertedor, por lo que se registraron derrames sobre la cortina (figura 2.24).

**Figura 2.23** Dique La Trituradora. Daños a la entrada al vaso

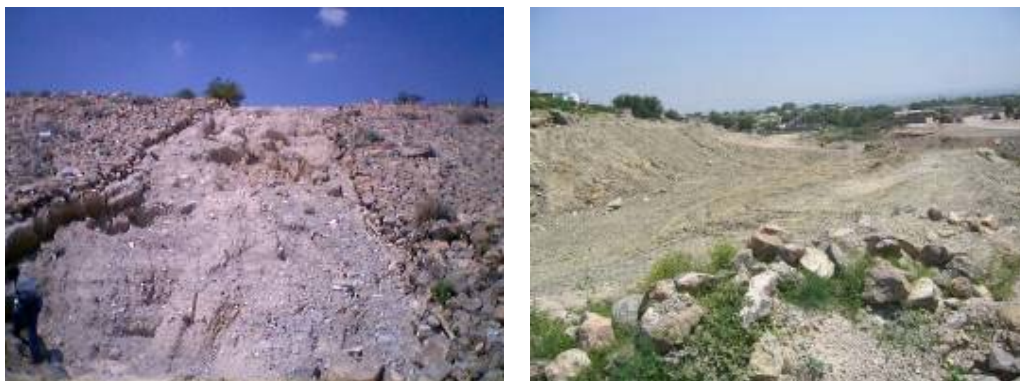
**Figura 2.24 Dique La Trituradora. Daños en la cortina y el vertedor**

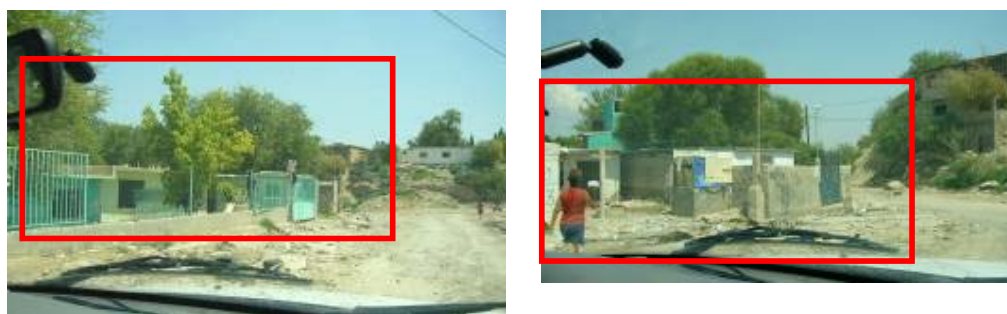
Este dique presenta la misma problemática que el anterior, la mancha urbana está inmediatamente aguas abajo del mismo y rodea el vaso, por lo que los daños materiales más importantes se producen en la parte de aguas abajo (figura 2.25).

**Figura 2.25 Daños aguas abajo del dique La Trituradora. Varias viviendas se encontraban dentro del cauce**

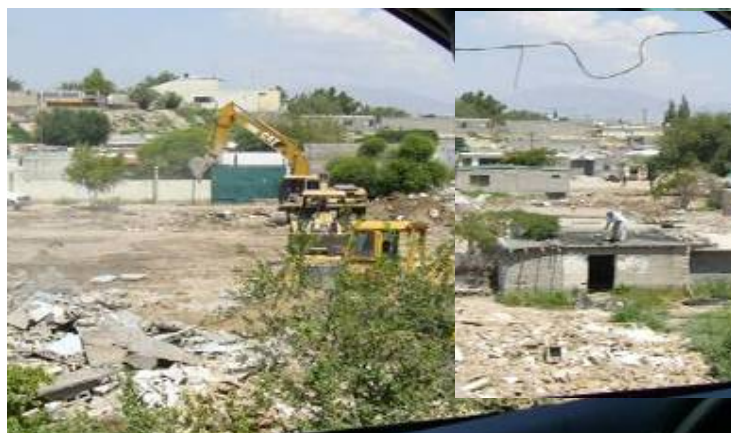
La zona más afectada corresponde justamente a las viviendas ubicadas dentro o muy cerca del cauce aguas abajo del dique, por lo que varias familias serán reubicadas hacia zonas más seguras (figura 2.26).

**Figura 2.26 Demolición de viviendas ubicadas sobre el cauce, aguas abajo del dique La Trituradora**

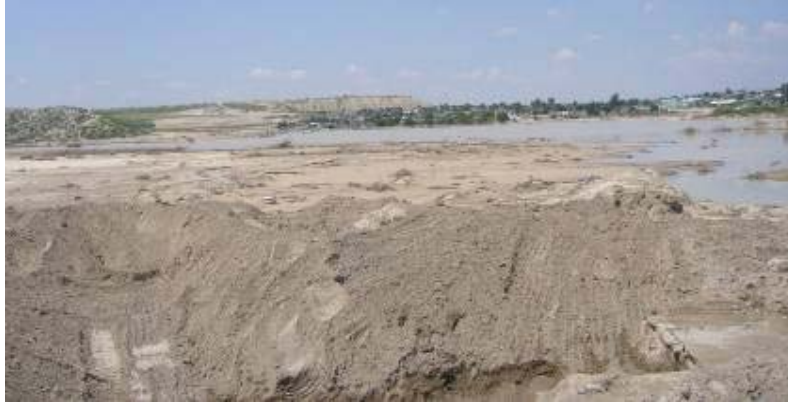
El siguiente lugar visitado fue la presa Benito Juárez, la cual está sumamente azolvada y por lo tanto su capacidad de regulación se ha visto reducida (figura 2.27), y la avenida que se presentó durante estos eventos, provocó daños en el vertedor y el canal de descarga (figura 2.28). Un problema adicional es la existencia de viviendas dentro del vaso, las cuales fueron inundadas (figura 2.29).

**Figura 2.27** Azolves en la vecindad de la obra de toma de la presa Benito Juárez

La infraestructura que existe en la ciudad es un complejo de obras que hacen suponer un manejo seguro de las crecientes; sin embargo, en algunos diques o presas se ha observado una disminución de su capacidad de regulación debido al gran aporte de azolve. En casos más críticos se observaron obras de excedencias inadecuadas o inexistentes, que elevan el riesgo de falla de las mismas, como es el caso del dique La Fronteriza. El hecho de basar el control de las inundaciones en la gran cantidad de diques existentes en Cd. Juárez debe de ser motivo de preocupación para las autoridades, primero por la complicada operación que supone el garantizar el funcionamiento simultáneo de dichas obras cuando ocurren eventos meteorológicos como los ocurridos en julio y agosto del 2006 y en segundo lugar, por los recursos necesarios para llevar a cabo un adecuado mantenimiento de las mismas.

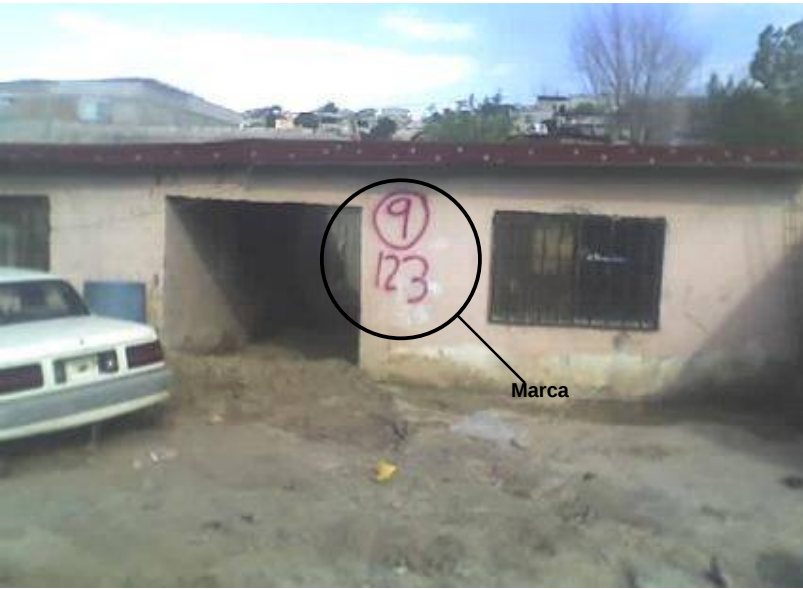
Para la reubicación de las familias, la Comisión Nacional del Agua realizó un estudio técnico para delimitar las zonas en riesgo. Con base en éste, se procedió a marcar las viviendas que requerirían ser demolidas (figura 2.41).

**Figura 2.41** Vivienda con marca para reubicación de sus ocupantes y sujeta a demolición en la colonia Fronteriza Baja

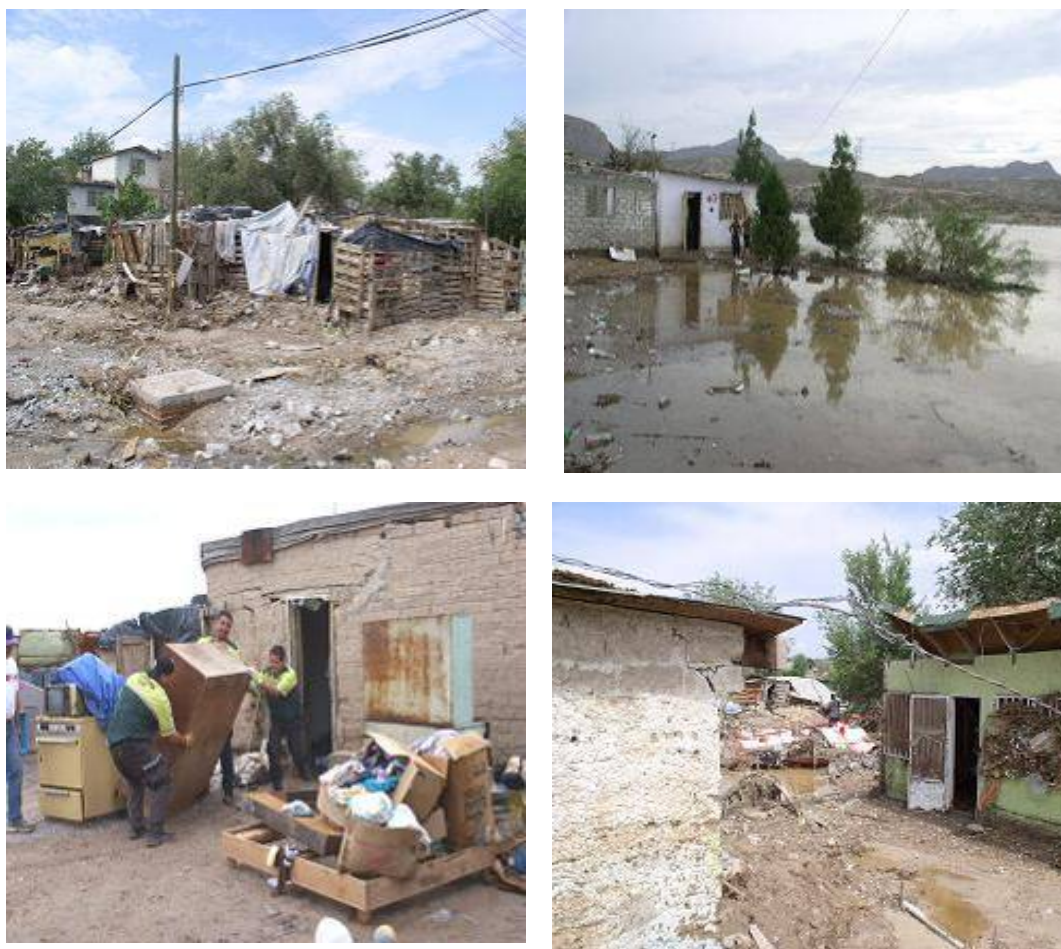
**Figura 2.42 Viviendas con diversas afectaciones**

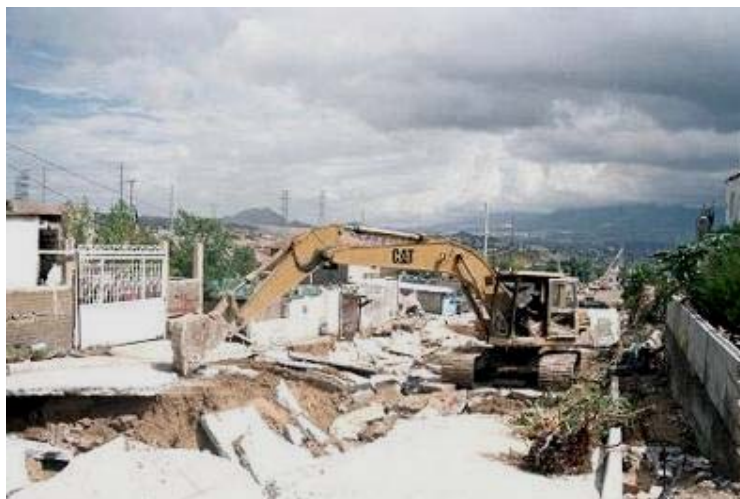
El rezago en infraestructura que tiene el municipio de Juárez, evidenció la existencia de sitios sumamente vulnerables, lo que se acentuó con la presencia del fenómeno; en este caso un 95% de las calles del oriente se encuentran pavimentadas, por el contrario la gran mayoría de las calles del poniente no lo están. Fue así que varias colonias y fraccionamientos tuvieron graves afectaciones, principalmente deslaves, hundimientos, bordes, grietas y parches desnivelados que representan problemas para la circulación de vehículos.

**Figura 2.47 Calle afectada a causa de las lluvias**

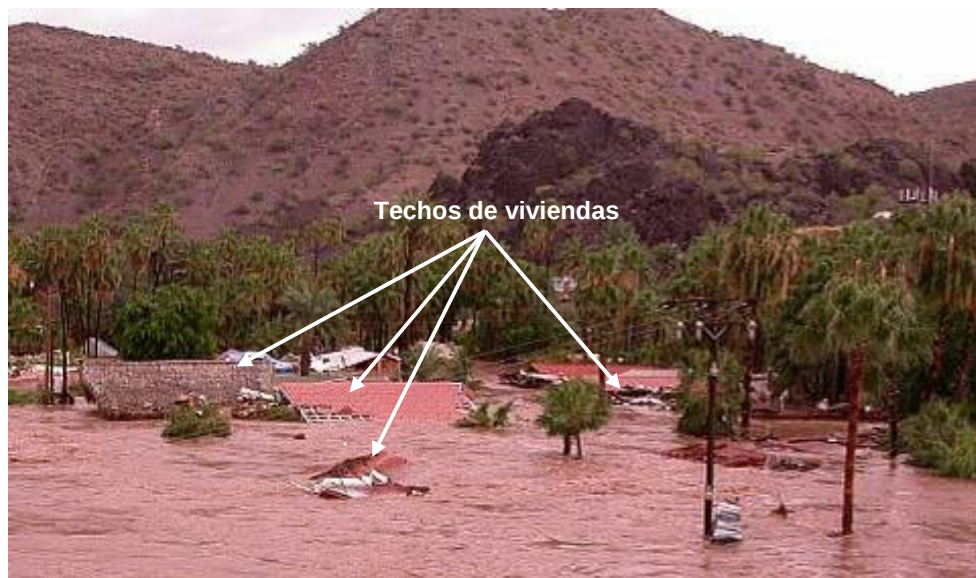
También en el municipio de Mulegé fue necesaria la reubicación de un gran número de viviendas, la mayoría pertenecientes a la localidad llamada Mulegé Pueblo, en donde varias viviendas quedaron cubiertas totalmente por el agua. (Ver figura 2.70).

**Figura 2.70 Viviendas afectadas por la inundación derivada de las lluvias en el municipio de Mulegé**

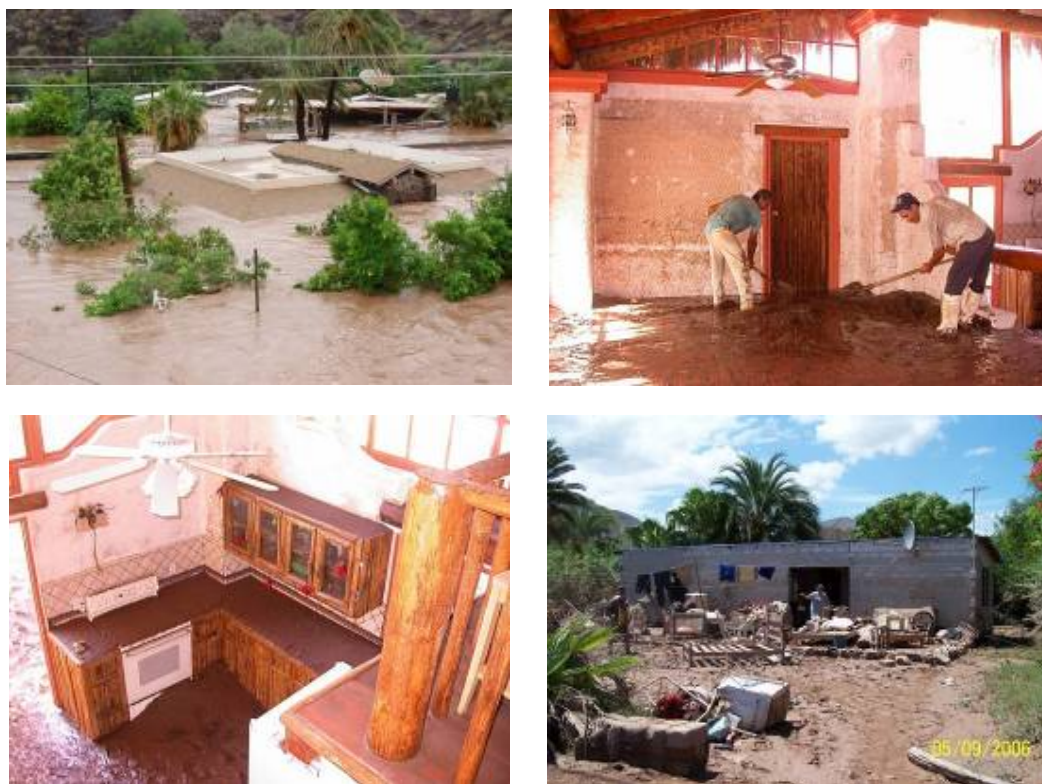
**Figura 2.72 Viviendas afectadas en el municipio de Mulegé**

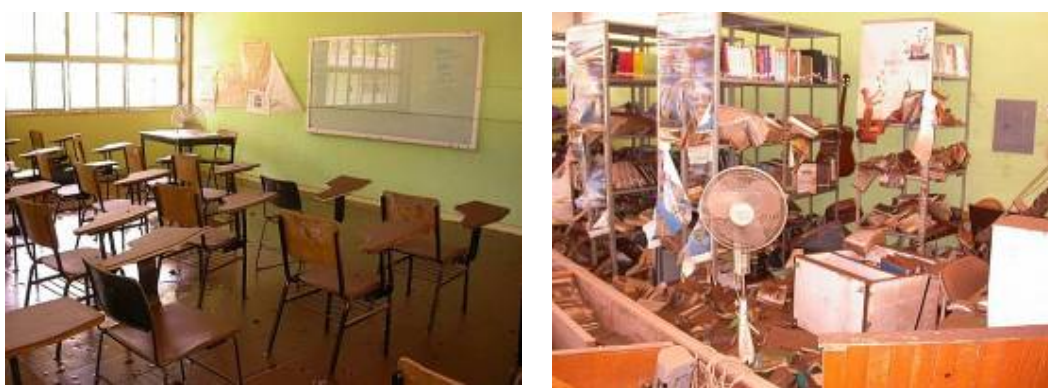
**Figura 2.76 Daños en mobiliario y aulas de escuela secundaria del municipio de Mulegé**

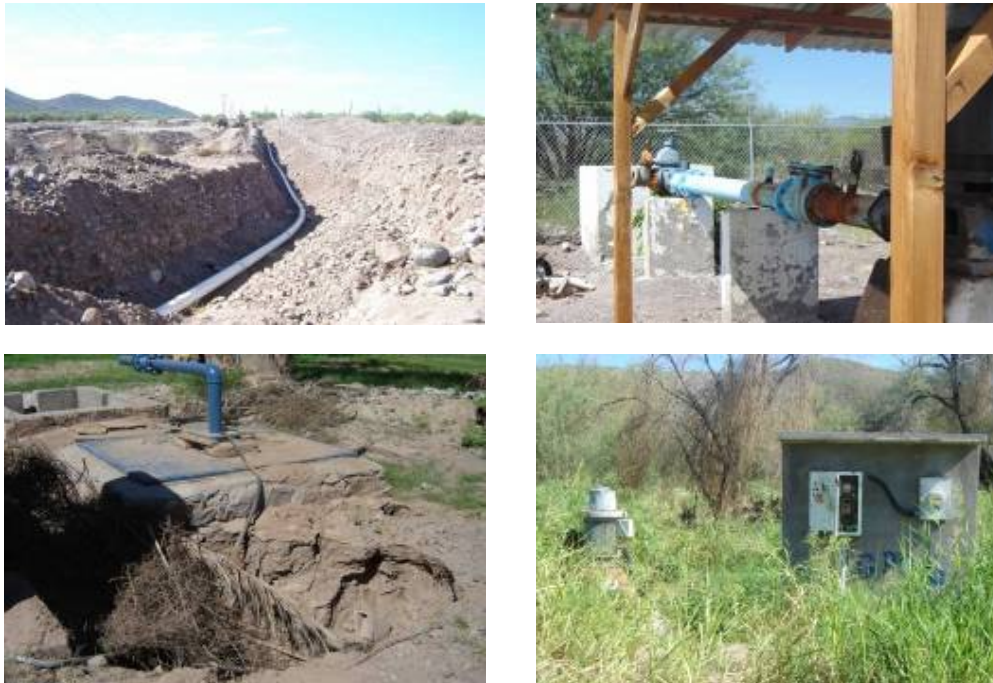
**Figura 2.77 Principales daños en la infraestructura hidráulica**

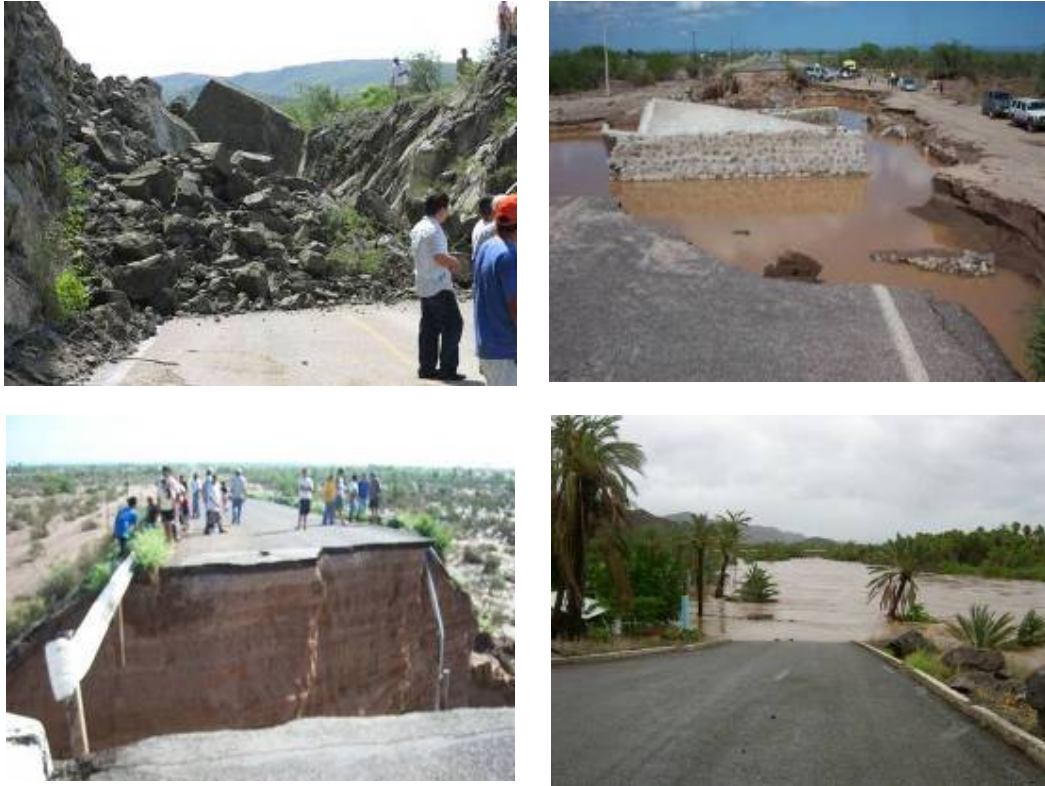
**Figura 2.80 Principales afectaciones en la infraestructura carretera federal**

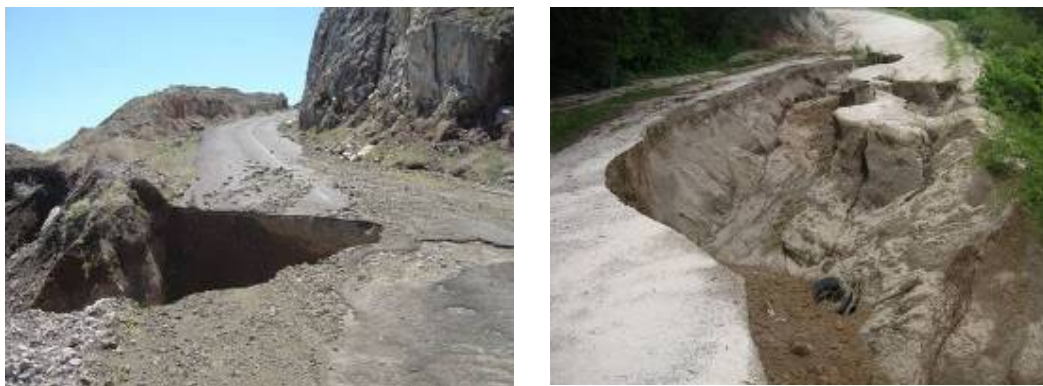
**Figura 2.81 Daños en caminos rurales y alimentadores**

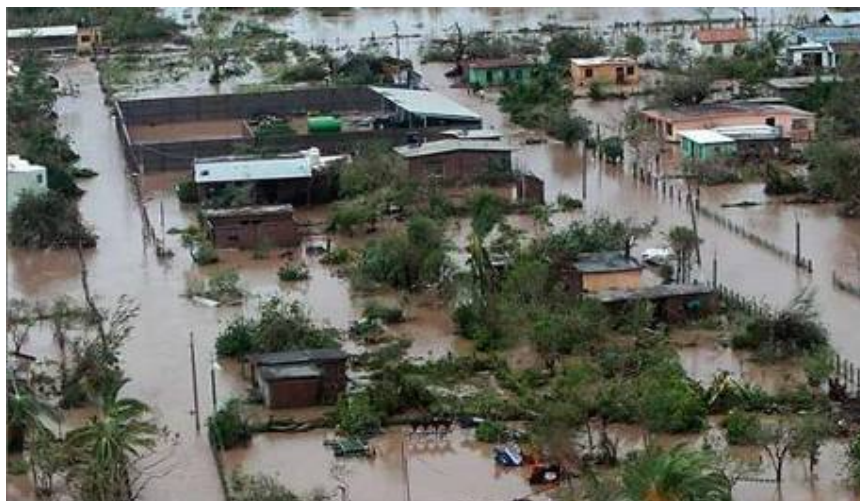
**Figura 2.126 Viviendas inundadas a consecuencia del huracán Lane**

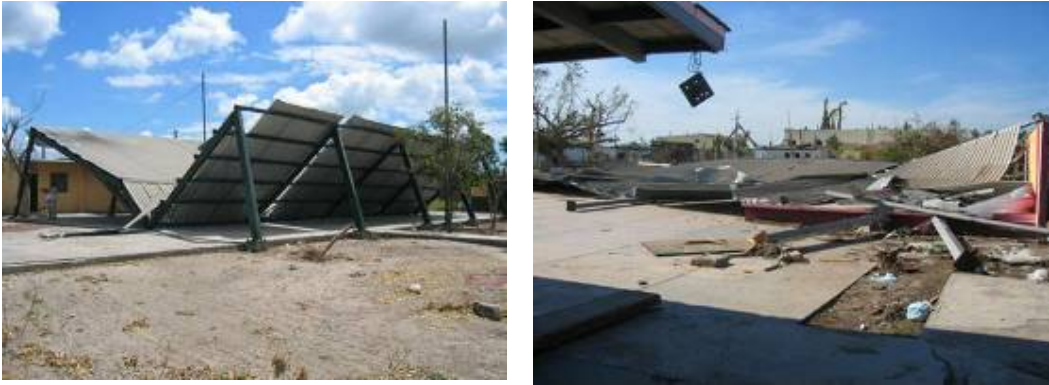
**Figura 2.130 Daños en escuelas de nivel básico del municipio de Culiacán**

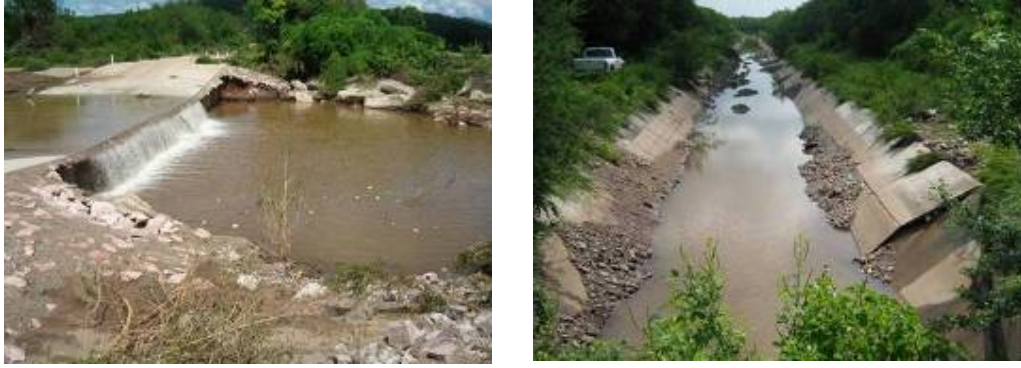
**Figura 2.131 Daños en infraestructura hidroagrícola**

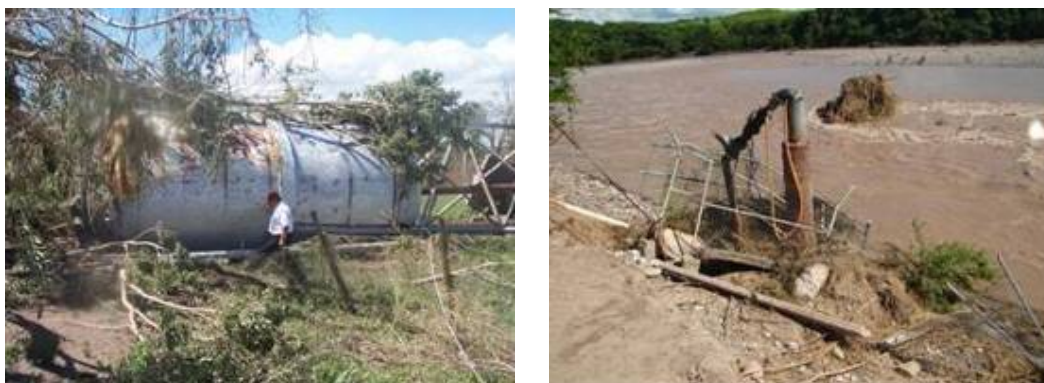
**Figura 2.133 Daños en infraestructura hidráulica**

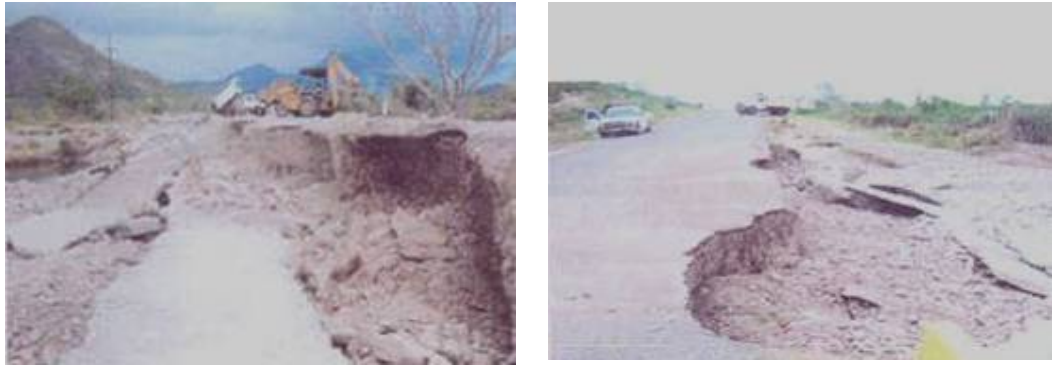
Figura 2.136 Daños en caminos a cargo del estado en el municipio de Culiacán

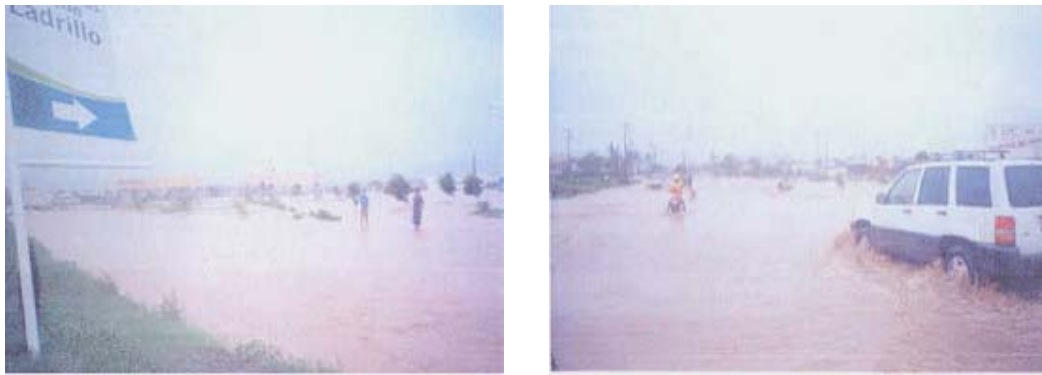
**Figura 2.137 Inundaciones en áreas urbanas por Lane en el municipio de Mazatlán**

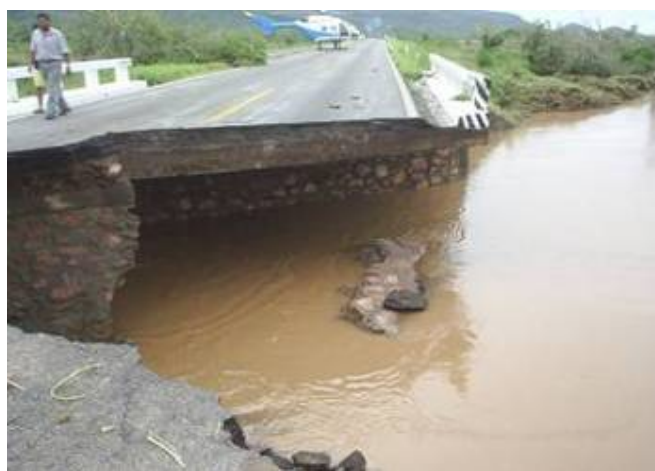
**Figura 2.138 Daño en el puente “Las Flores” de la carretera federal Mazatlán-Culiacán, como consecuencia del huracán Lane**

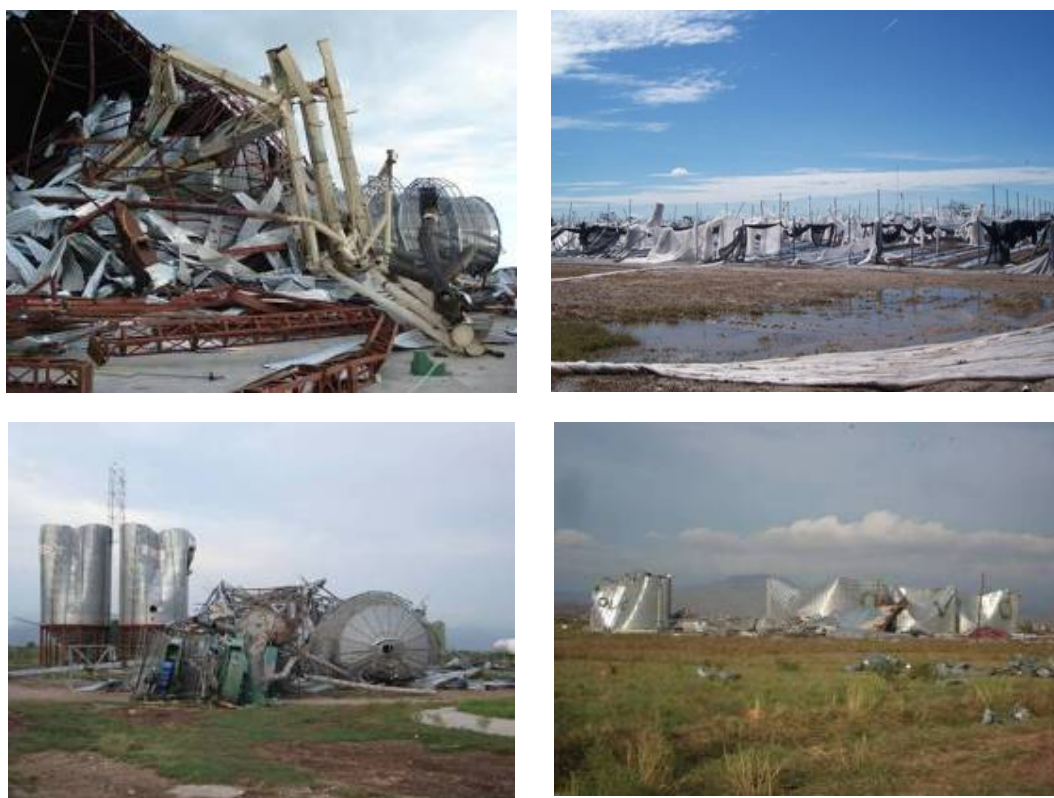
**Figura 2.141 Daños en infraestructura agrícola**

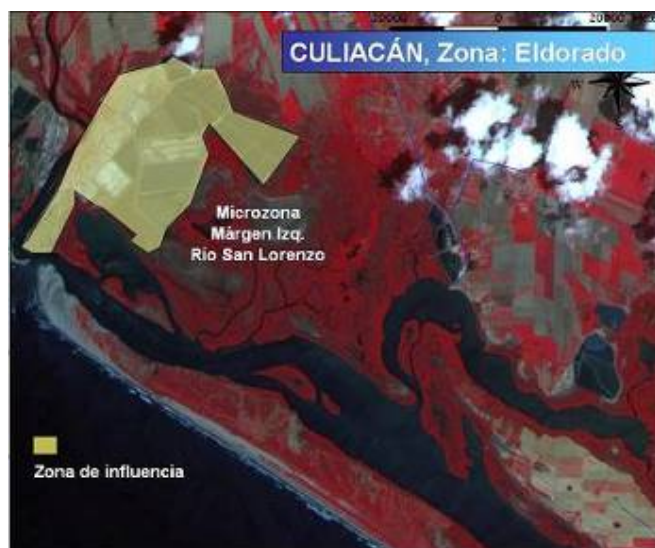
**Daños en bordos y equipo de bombeo de las unidades acuícolas**

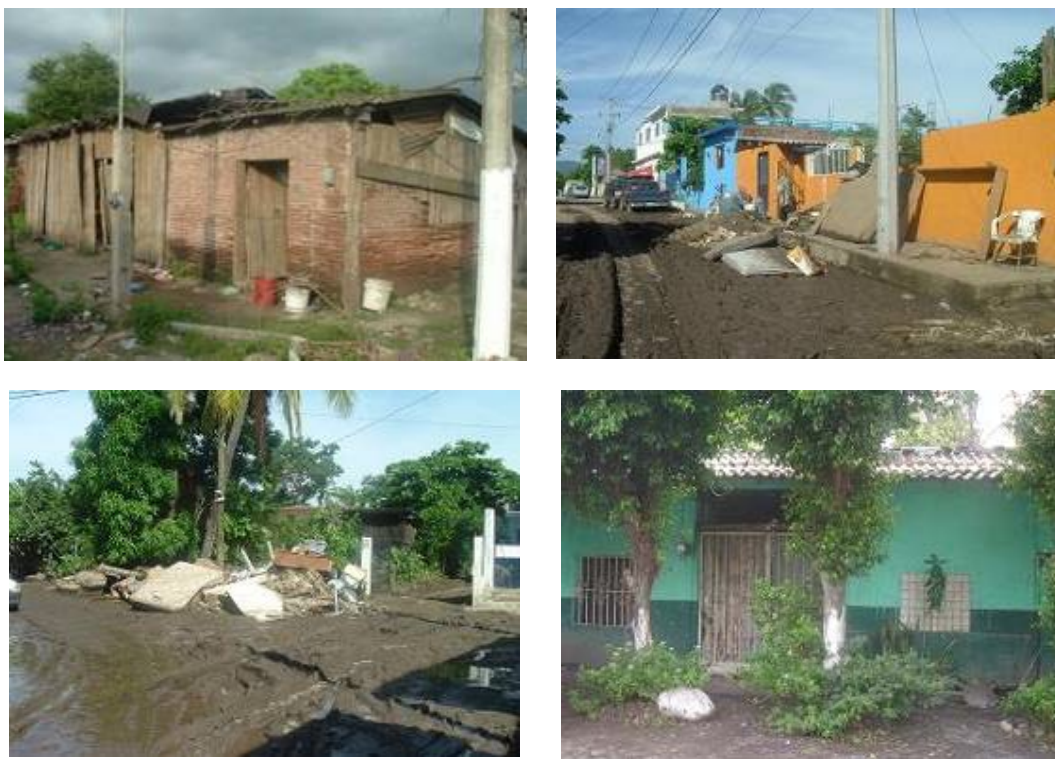
**Figura 2.149 Afectaciones de diversos grados en viviendas de Colima**

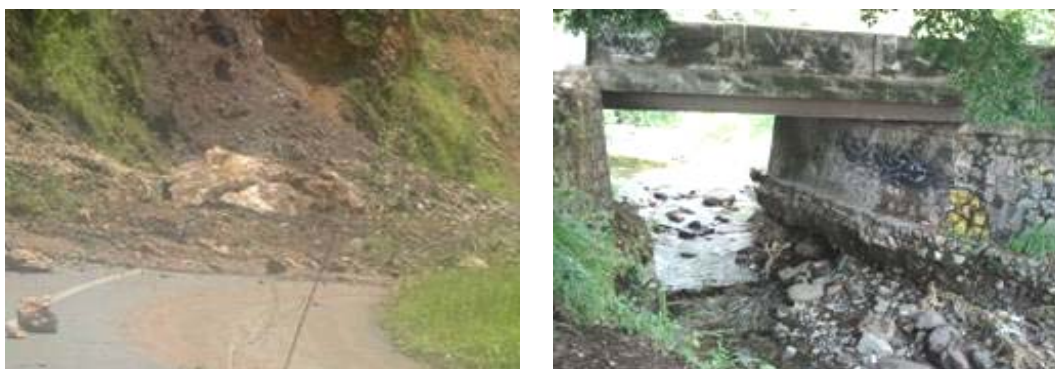
**Figura 2.154 Daños en caminos y puentes del municipio de Villa de Álvarez**

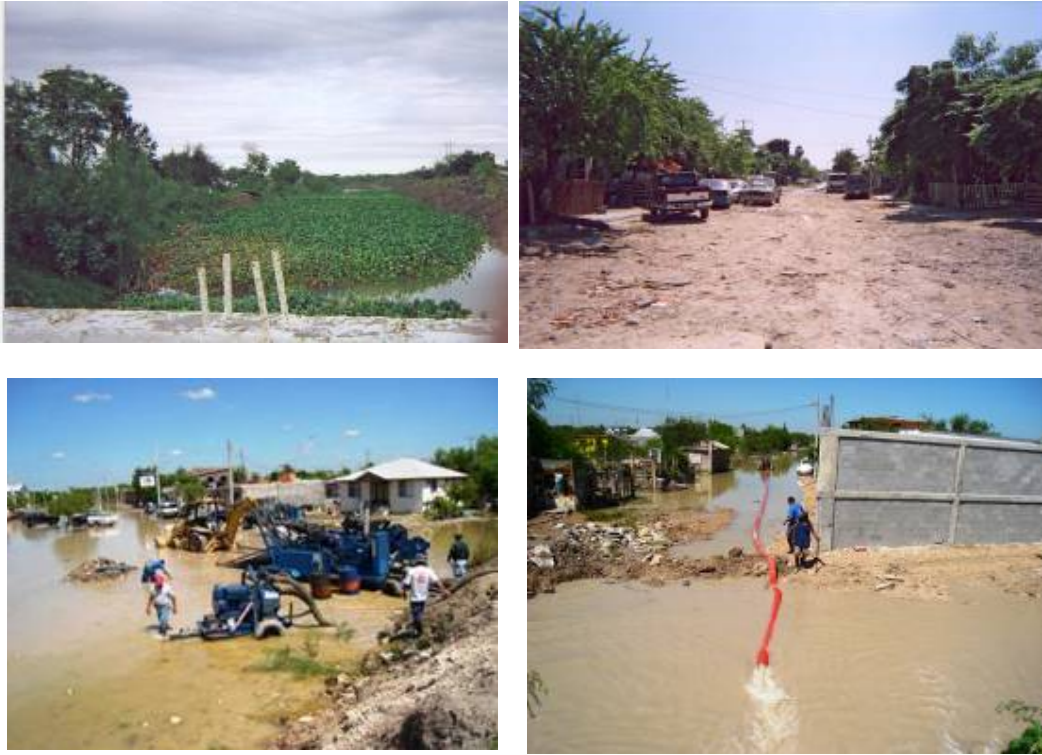
**Figura 2.168 Problemática debida a la carencia o mal estado del sistema de drenaje**

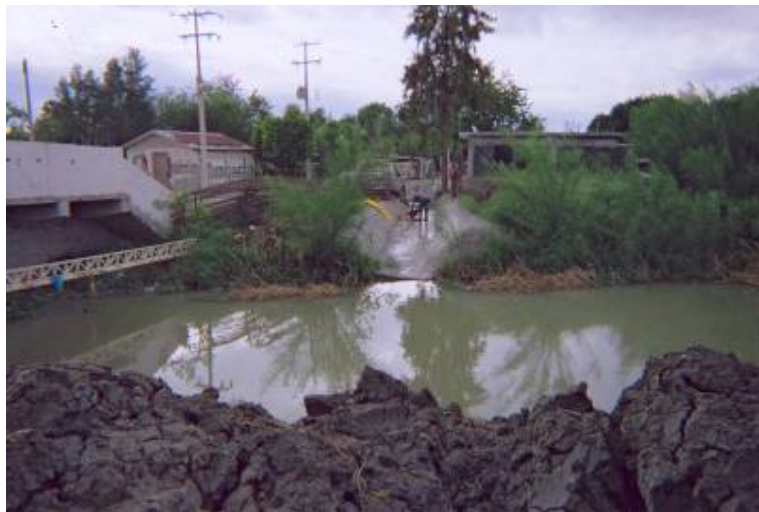
**Figura 2.185** Estructura para desaguar la zona de inundación hacia el dren Río Bravo

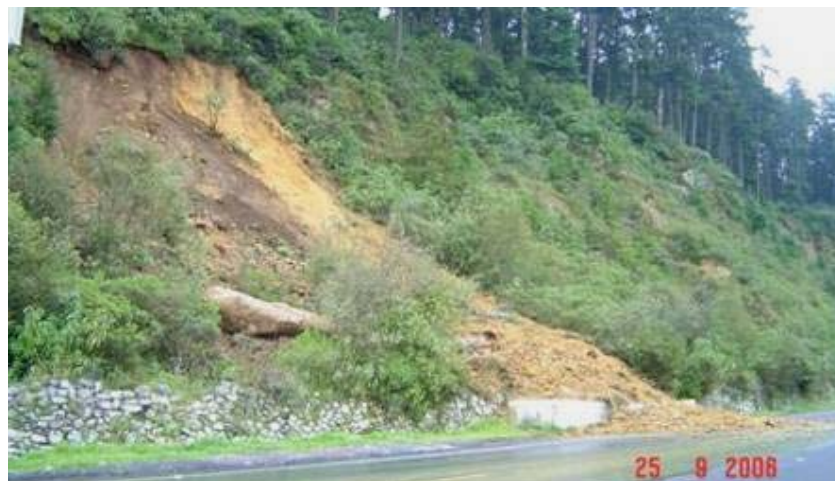
**Figura 5.5 Vista del tercer deslizamiento ocurrido en la mañana del 25 de septiembre**
